# Bomen Effect Analyse en Verplantbaarheidsonderzoek Batenburgerweg

Soesterberg

## Bomen Effect Analyse en Verplantbaarheidsonderzoek Batenburgerweg Soesterberg

| DATUM | 2 augustus 2021 |

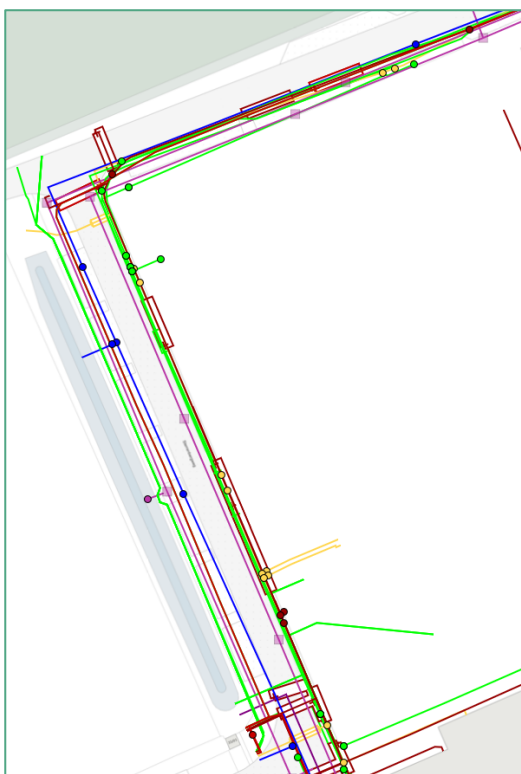
Afbeelding 3.6 KLIC-melding plangebied

In het plangebied en op de rand hiervan zijn kabels en leidingen aanwezig. De ligging van deze kabels en leidingen is belangrijk ten opzichte van de verplantbaarheid van de bomen. Op **afbeelding 3.6** is de KLIC-melding van het gebied te zien, op **afbeelding 3.7** een meer gedetailleerd beeld ten opzichte van een aantal bomen. Te zien is op **afbeelding 3.9** dat de bomen vlak bij het trottoir staan. **Afbeelding 3.8** toont de werkelijke ligging van de kabels en leidingen. Deze vallen binnen de verplantkluiten van de bomen. Het betreft in ieder geval:

- Elektriciteitskabels
- Olie/gas/chemicaliënpijpleiding
- Telecommunicatiekabels
- Kabelbed

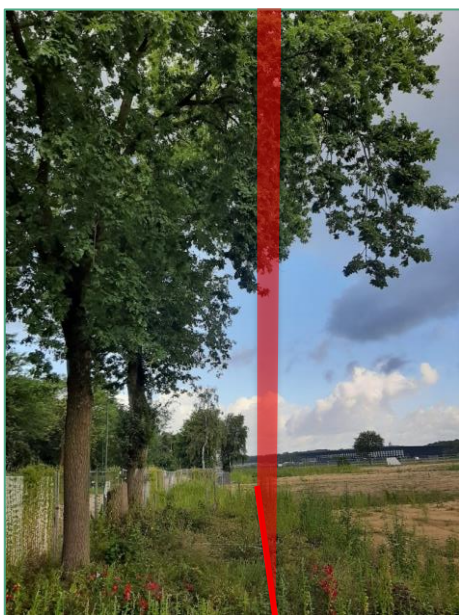
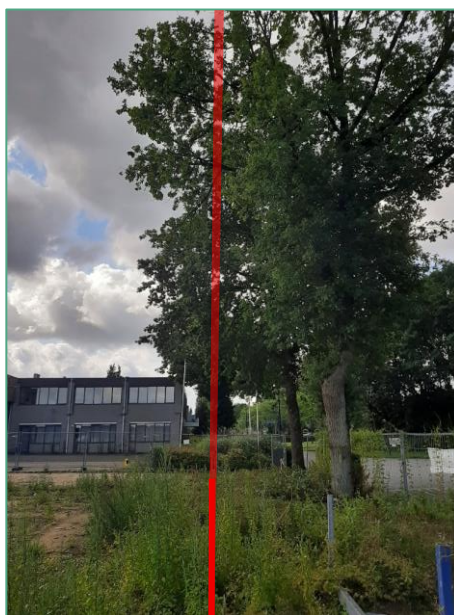
Afbeelding 3.10 Bomen 1 en 2

Afbeelding 3.11 Bomen 1 en 2

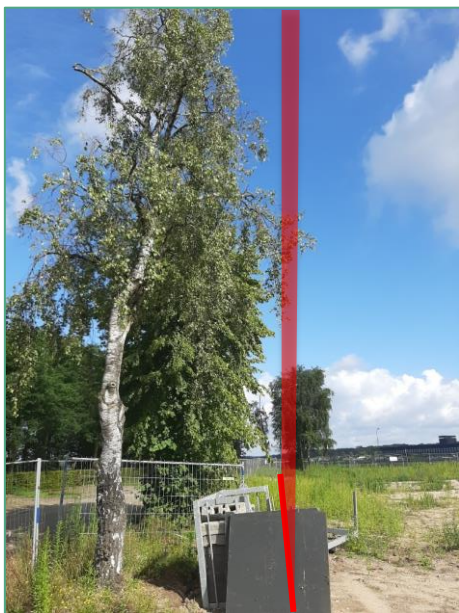
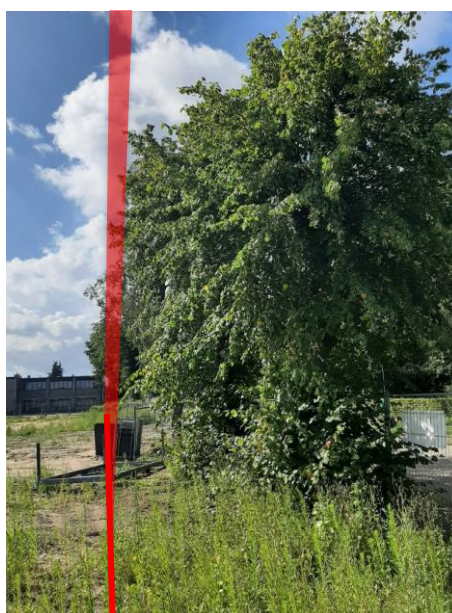
Afbeelding 3.12 Bomen 3, 4 en 5

Afbeelding 3.13 Bomen 3, 4 en 5

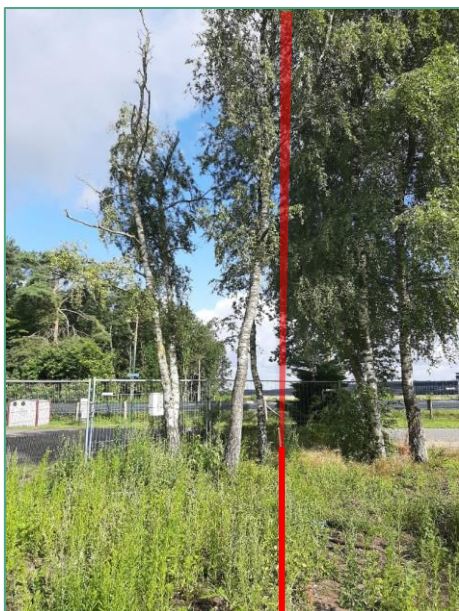
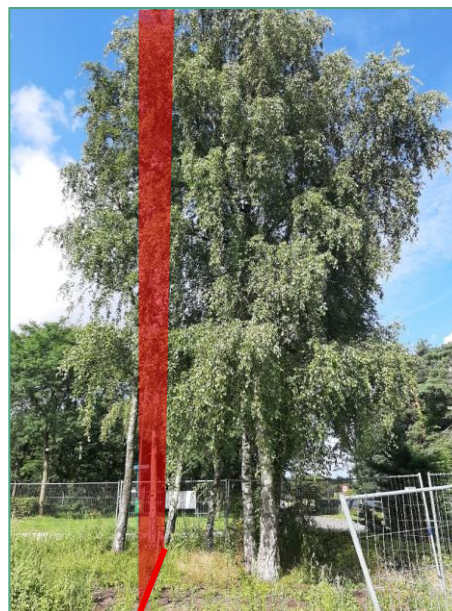
Afbeelding 3.14 Bomen 6 t/m 11

Afbeelding 3.15 Bomen 6 t/m 11

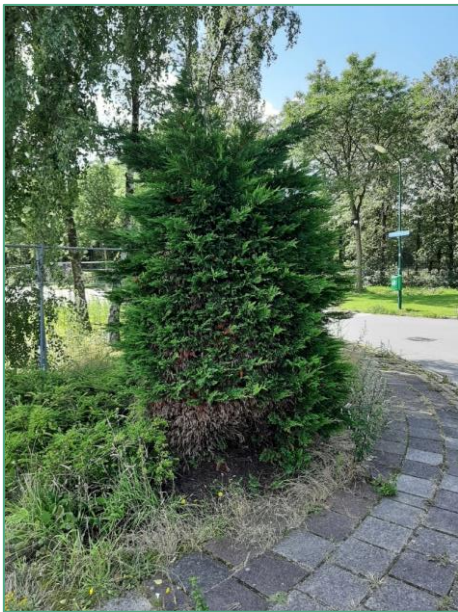
Afbeelding 3.16 Boom 12

Bomen 12 en 13 staan aan de Batenburgerweg in groenvakken tussen de parkeervakken in, zie **afbeeldingen 3.12 en 3.13**.

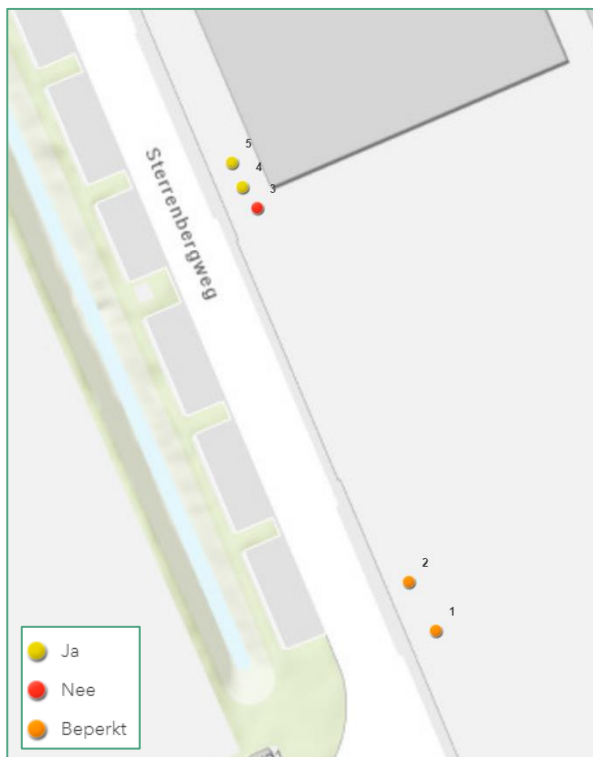
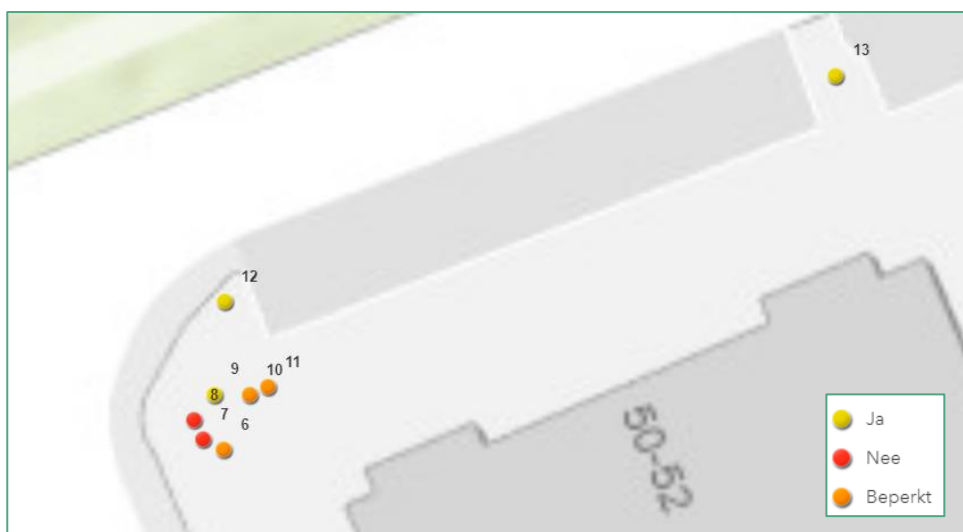
Op basis van de voorgenomen werkzaamheden en de veranderende toekomstverwachting zijn de effecten op de bomen inzichtelijk gemaakt en wordt een conclusie gegeven of de bomen in de nieuwe situatie ingepast kunnen worden en onder welke randvoorwaarden. Op afbeeldingen 4.1 en 4.2 is hiervan kaartmateriaal te zien, **tabel 4.1** vat deze kaarten samen.

Afbeelding 4.1 Eindoordeel effecten

Afbeelding 4.2 Eindoordeel effecten

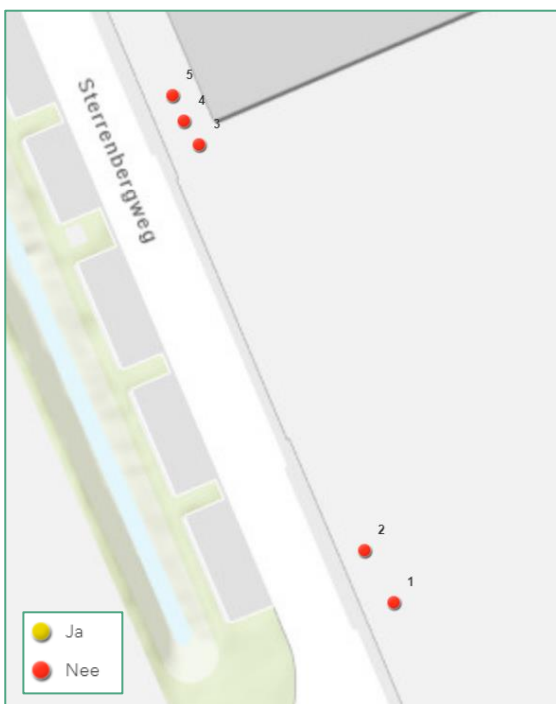
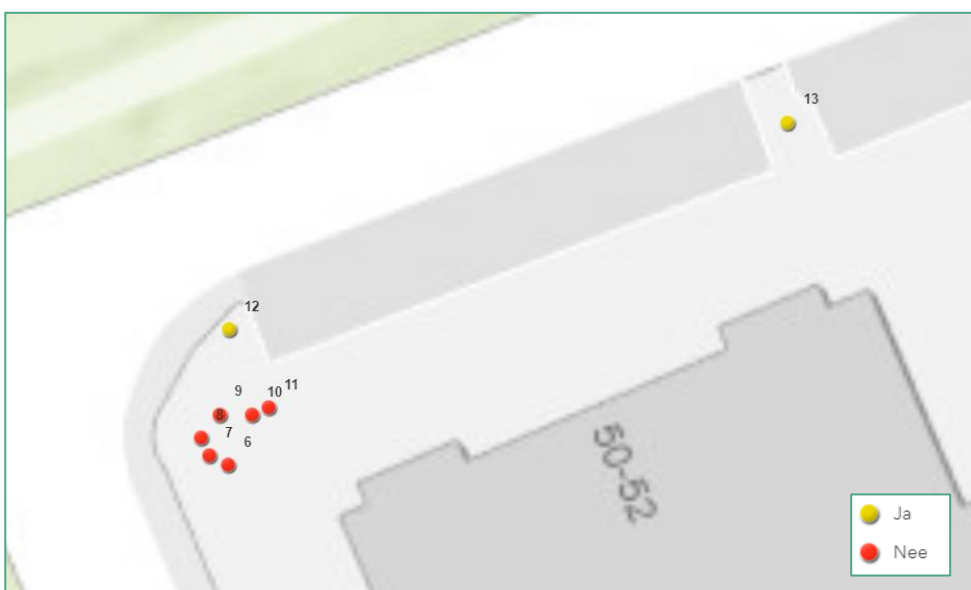
Gezien de conditie en de ondergrondse situatie worden de bomen, afgezien van bomen 12 en 13, niet verplantbaar geacht. Vanwege het bewortelingspatroon en de conditie van de bomen wordt een verplantkluit van minstens 8 keer de stamdiameter geadviseerd. Op **afbeeldingen 4.5 en 4.6** zijn kaarten te zien waarop per boom is aangegeven of ze verplantbaar zijn. Een aantal bomen heeft een toekomstverwachting van minder dan 10 jaar (bomen 3, 7 en 8), deze adviseren wij op basis van conditie niet te verplanten. De bomen langs de Sterrenbergweg (bomen 1 t/m 6) staan allen vlak langs het bestaande trottoir, waardoor de beoogde verplantkluit voor een groot deel in dit trottoir valt. Echter is het vanwege de aanwezige ondergrondse infrastructuur niet mogelijk de beoogde verplantkluit te verwezenlijken, waardoor de bomen niet verplantbaar worden geacht. Voor bomen 9 t/m 11 wordt geadviseerd deze niet te verplanten op basis van de vorm van de bomen en het (reeds beschadigde) oppervlakkige bewortelingspatroon. Bomen 12 en 13 zijn wel te verplanten, deze bomen zijn van een dusdanig formaat en conditie dat deze door bijvoorbeeld een graafmachine omgezet kunnen worden.

Afbeelding 4.5 Oordeel verplantbaarheid

Afbeelding 4.6 Oordeel verplantbaarheid
