## **BOMEN EFFECT ANALYSE NIEUWBOUW SOESTERBERG**

**5 bomen, Plesmanstraat, Soesterberg**

Referentienummer : 211441  
Opdrachtgever : Portaal Utrecht  
Datum rapport : 9 februari 2021

Versie 2.0 : 3 april 2023  
Colofon

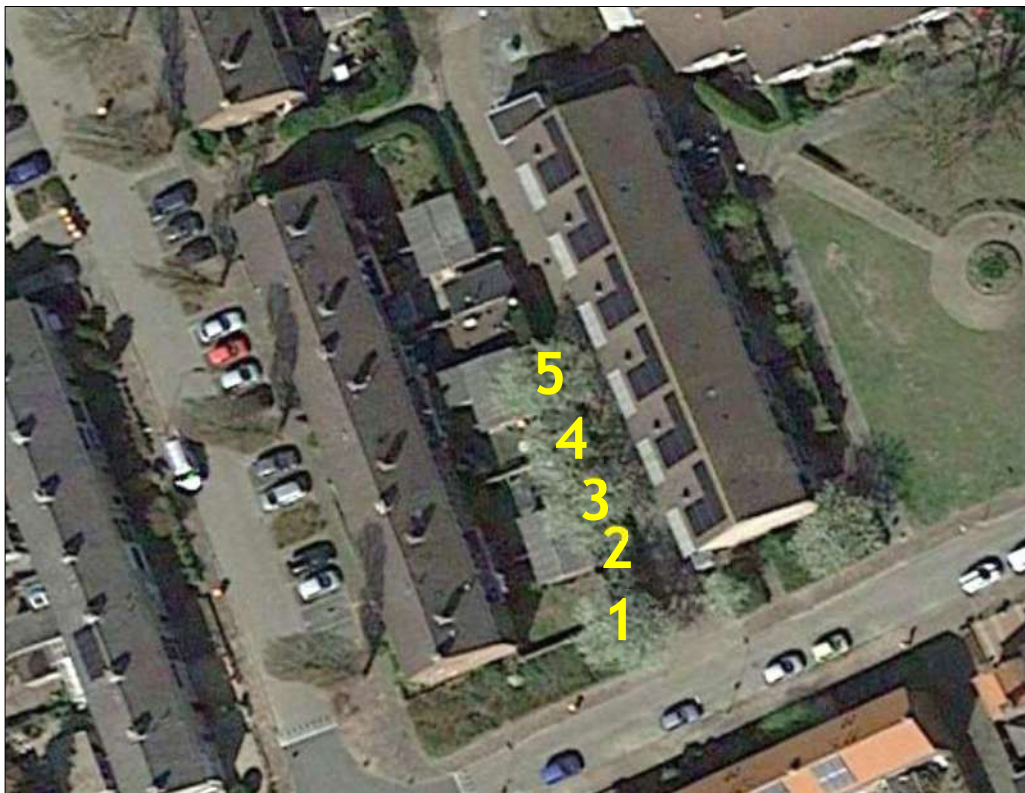
Afbeelding 3: Situatie 5 bomen

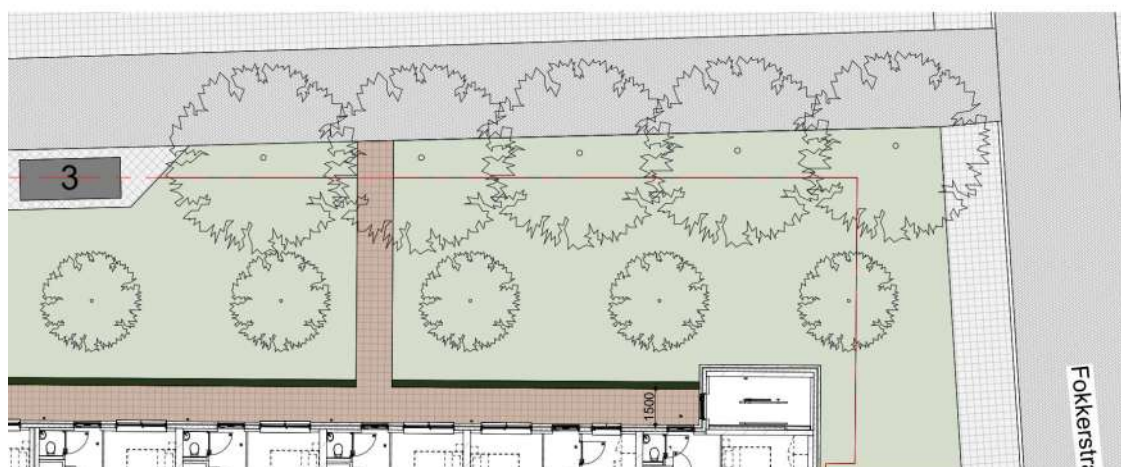
De voorgenomen werkzaamheden die van invloed (kunnen) zijn op de bomen zijn als volgt (afb. 9):

- Het slopen van de huidige bergingen;
- Omvorming verharding (voetpad) naar groen.

Afbeelding 9: Ontwerp nieuwbouw. De locatie van de bomen is ingemeten.
