## **BOMEN EFFECT ANALYSE NIEUWBOUW SOESTERBERG**

**8 bomen, van Angerenstraat, Soesterberg**

Referentienummer : 211437  
Opdrachtgever : Portaal Utrecht  
Datum rapport : 03 april 2023

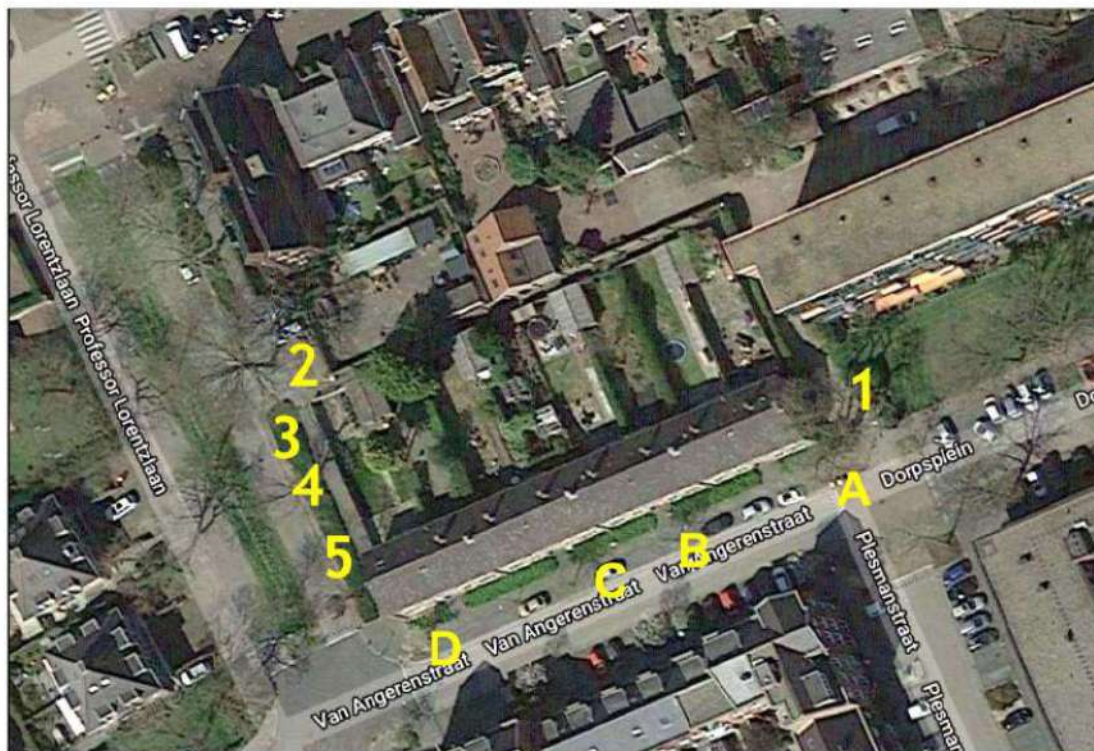
Afbeelding 3: Situatie 9 bomen;

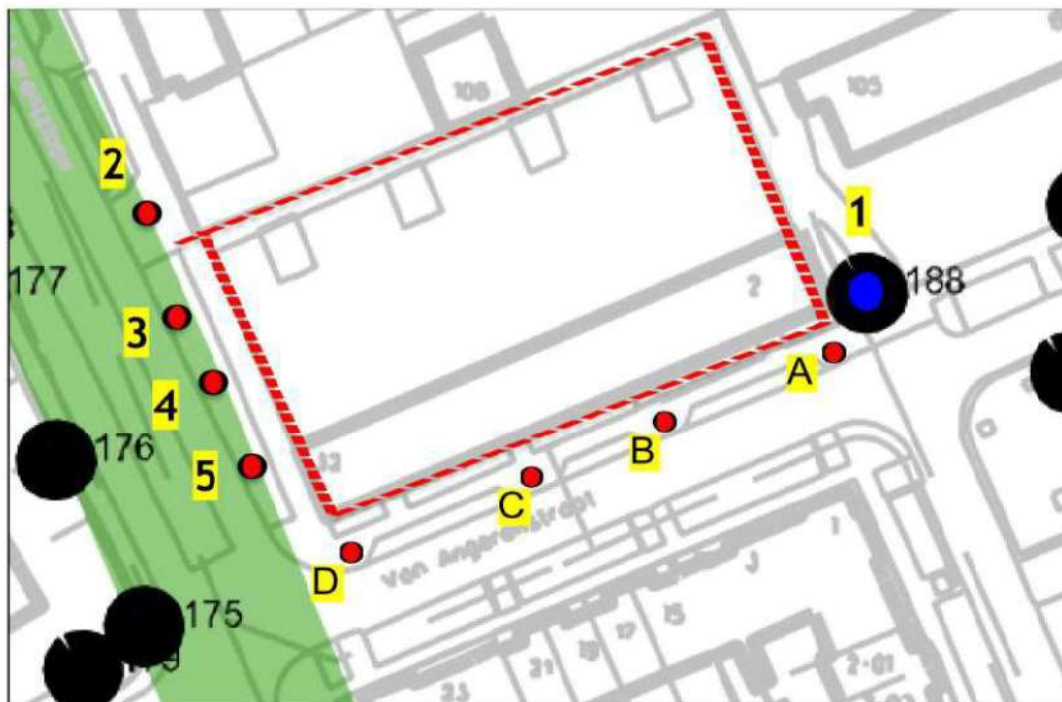
Volgens de Bomenkaart Soest hebben de bomen een gemeentelijke beleidsstatus (afb. 4).

Afbeelding 4: Bomenkaart Soest 2014:

- Groen: Bomenstructuur (cat. 1). lanen;
- Blauw: Monumentale/waardevolle boom (nr 188).
