# Bomen Effect Analyse

Diverse herontwikkelingsgebieden te Soest

Uw kenmerk: -  
Onze referentie: BEA022016002  
Type onderzoek: Bomen Effect Analyse (BEA)  
Straat/locatie: Chalonhof, Weegbreestraat, Nieuwstraat  
Plaats: Soest  
Datum onderzoek: Donderdag 25 en vrijdag 26 februari 2016  
Donderdag 12 januari 2017 (*aanvullend onderzoek*)

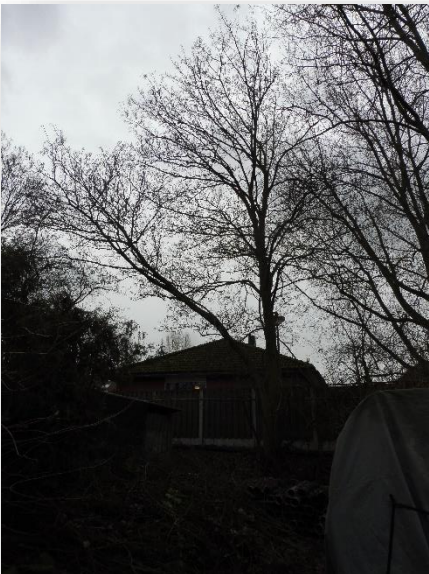
**Foto 12:** beeld van de esdoorn

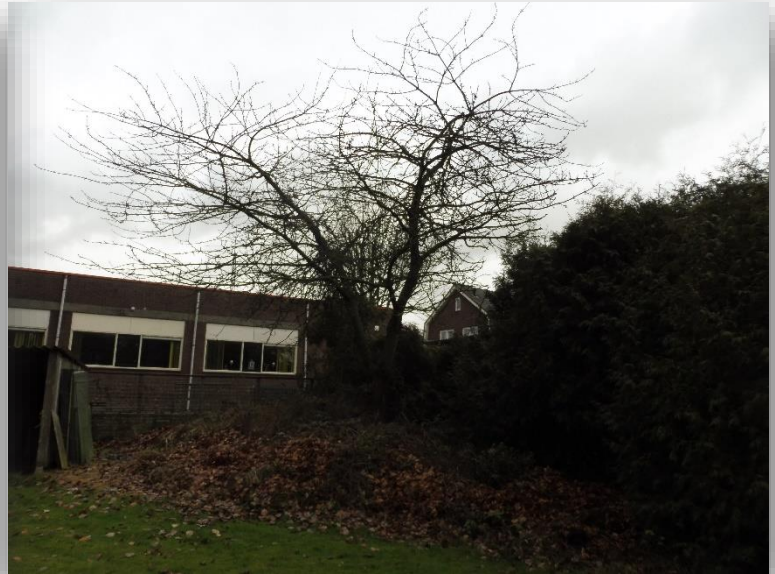
**Foto 13:** beeld van de zoete kers

Alle bomen hebben een ruime open groeiplaats (doorwortelbare ruimte) van voldoende kwaliteit tot hun beschikking. Met uitzondering van de perenboom, appelboom en zoete kers (boom 40, 41 en 57) verkeren de bomen in een goede conditie. De perenboom heeft afstervende kroondelen, dode bastzones op de stam en stamvoetschade. Als gevolg van deze gebreken verkeert de boom in een slechte conditie op basis waarvan kan worden geconcludeerd dat de boom een slechte toekomstverwachting heeft. De appelboom heeft (maai)schade aan de stamvoet, verkeert evenals de zoete kers, in een redelijke conditie en hebben een redelijke toekomstverwachting.

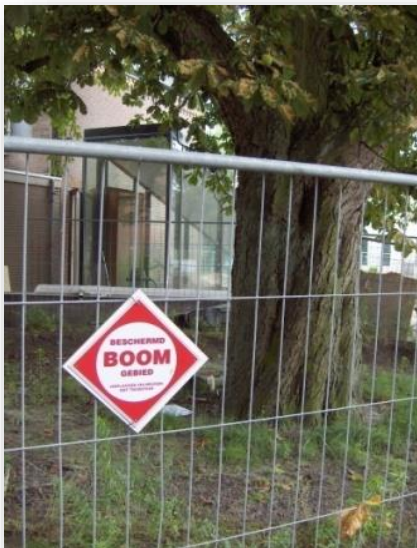
Foto 28: voorbeeld van een beschermd boomgebied

Voor zover praktisch haalbaar, wordt aanvullend geadviseerd om door middel van het plaatsen van koppelbare bouwhekken beschermde boomgebieden in te stellen (zie foto 28 en afbeelding 29). Binnen deze hekken mogen geen bouwwerkzaamheden plaatsvinden, zoals transport, plaatsing van een bouwkeet, opslag van materialen etc.

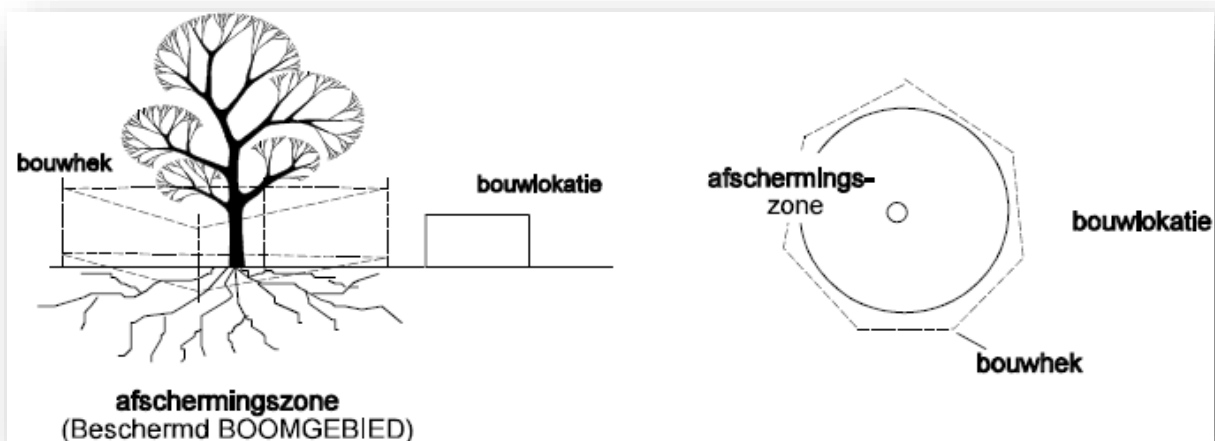
Afbeelding 29: schematische weergave beschermd boomgebied (Bron: KBB Richtlijnen dl. 1)
