## BOMEN EFFECT ANALYSE

### Driehoek Hubplot

Rapportnummer: 230052  
Datum: 23-05-2023

Onderzoeksrapport: 230052  
Project: BEA KWS centrale  
Locatie: Boogschutterstraat 44

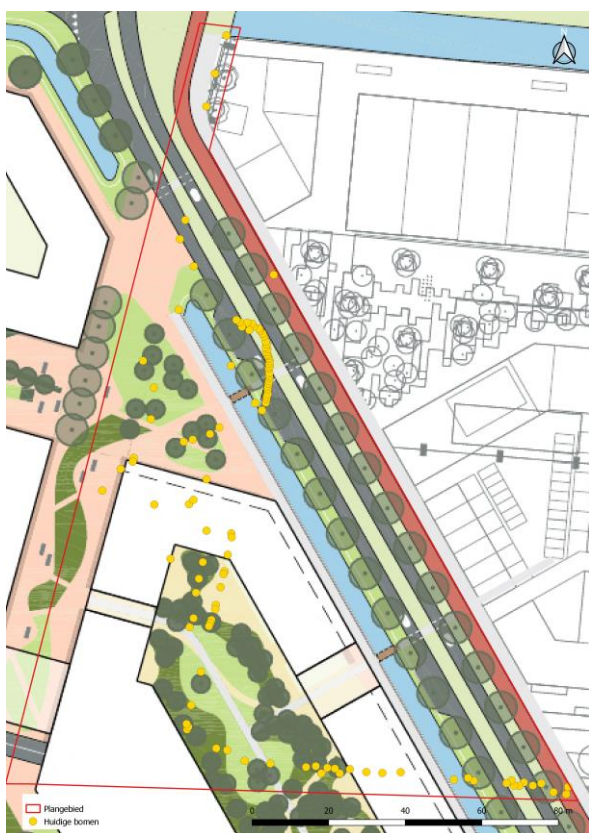
Uit een verkennend en nader bodemonderzoek is naar voren gekomen dat er lokale verontreinigingen met minerale olie binnen het plangebied zijn aangetroffen (Memo 'Bodemverontreinigingssituatie locatie KWS Utrecht', Aveco de Bondt 2023). Naar aanleiding van deze verontreinigingen moet de hele bodem worden afgegraven tot circa 1m-mv. Van het wortelpakket van bomen zit 80% doorgaans in de bovenste grondlaag van 40-60cm. Bij een afgraving van het maaiveld met 1 meter zal het behoud van de aanwezige bomen dus niet mogelijk zijn. Naast het afgraven van het maaiveld worden ook andere werkzaamheden uitgevoerd. De Mercatorlaan wordt doorgetrokken, en er wordt nieuwbouw gerealiseerd waarvoor ook het hele gebied wordt her ingericht met het dempen/graven van sloten en het aanbrengen van verharding en groenvakken (afbeelding 4). Naar aanleiding van deze plannen kunnen de meeste bomen ook niet behouden blijven.

**Afbeelding 4.** Toekomstige situatie plangebied, met positie van huidige bomen (geel).
