## ONDERZOEKSRAPPORT

### Mitros Verplantbaarheidsonder zoek Johan Wagenaarkade

#### Boomonderzoek

Rapportnummer: 210431  
Datum: 20-07-2021

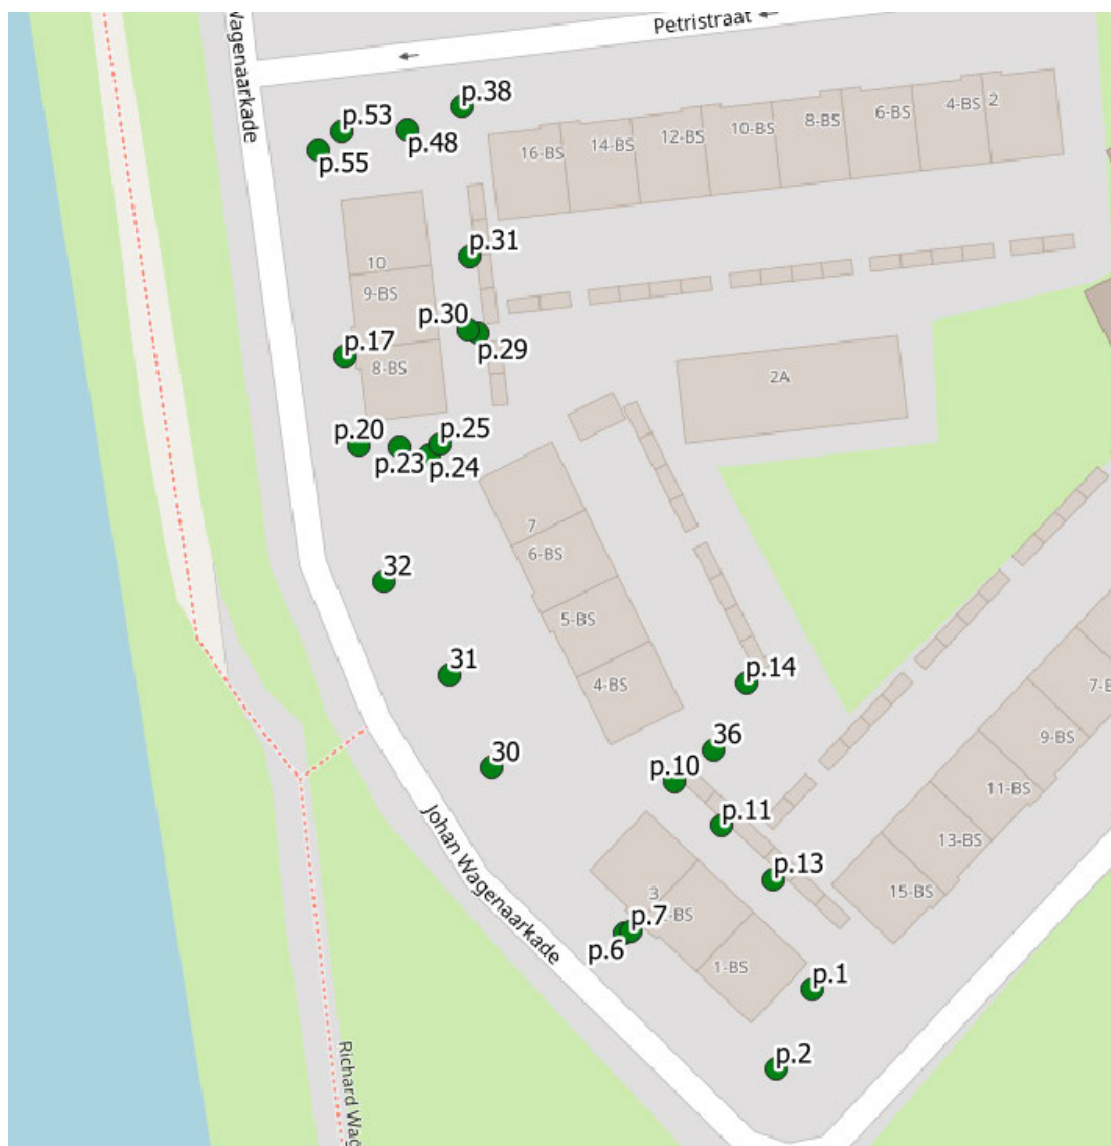
Afbeelding 4: Locatie van potentieel te verplanten bomen

In totaal staan er op het terrein 20 particuliere en 3 gemeente bomen waarbij bekeken moet worden of deze verplantbaar zijn. In de onderstaande tabel zijn deze bomen weergegeven. Ook is de mogelijke methode weergegeven bij een eventuele verplanting.
