BOMEN EFFECT ANALYSE

**Reitdiepstraat, Utrecht**

Rapportnummer: 230885  
Datum: 19-12-2024

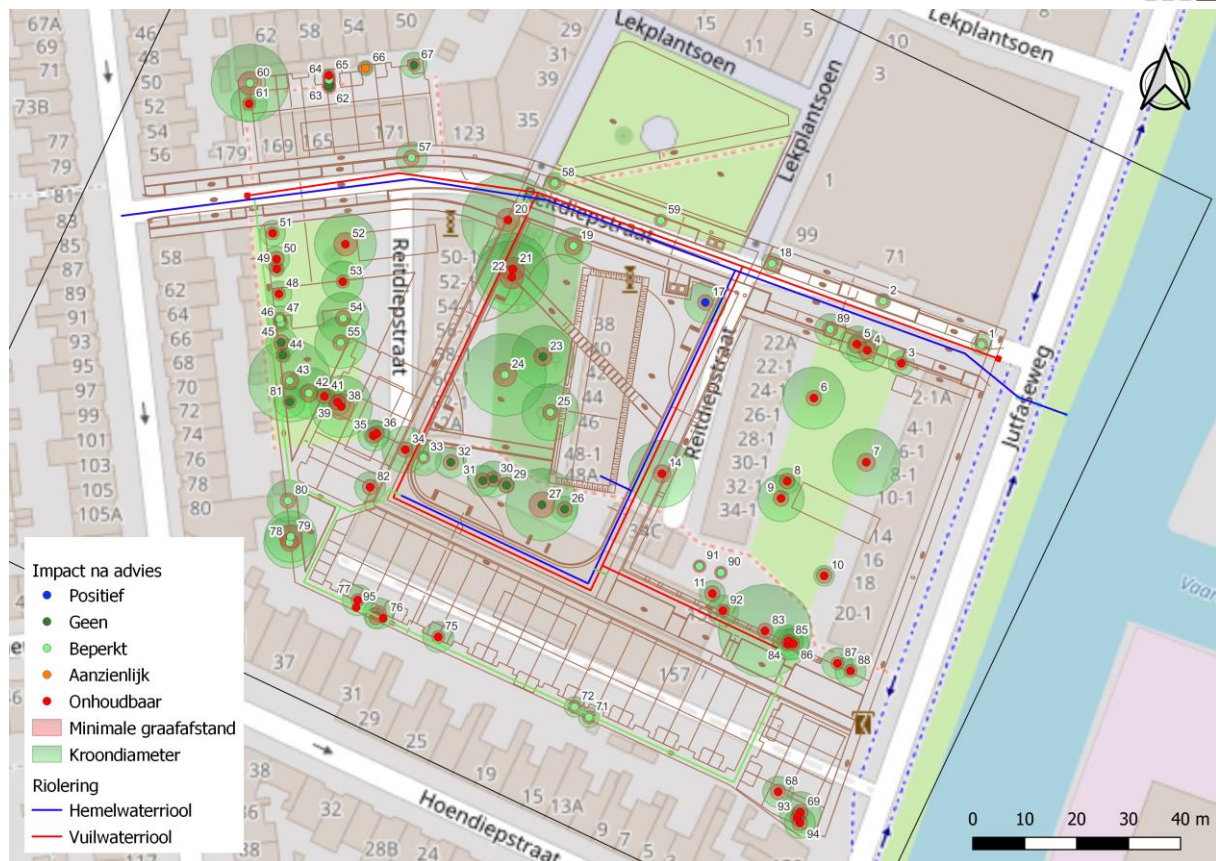
**Afbeelding 9.** Impact bomen na uitvoering adviesmaatregelen.

Als alle adviesmaatregelen worden uitgevoerd wordt de impact op de bomen verminderd. De verminderde impact n.a.v. de adviesmaatregelen zijn afgebeeld in afbeelding 9.

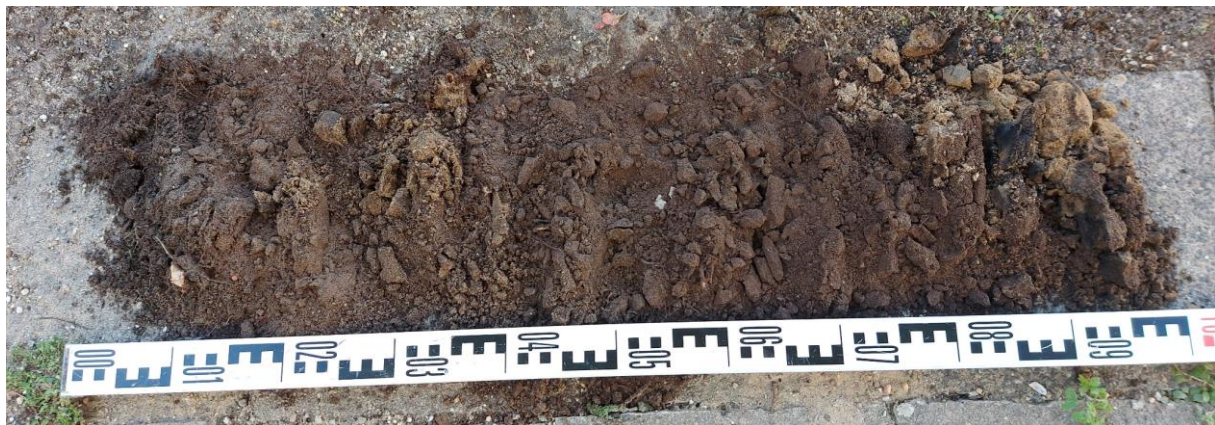
**Afbeelding 15.** Bodemonderzoek 2, boom 57**Tabel 6.** Gegevens bodemonderzoek 2, boom 57.
