# BOOMTOTAALZORG

Boominventarisatie  
Het Zand De Meern,  
project 17294

| Onderwerp | Boominventarisatie Het Zand De Meern |

17-05-2017

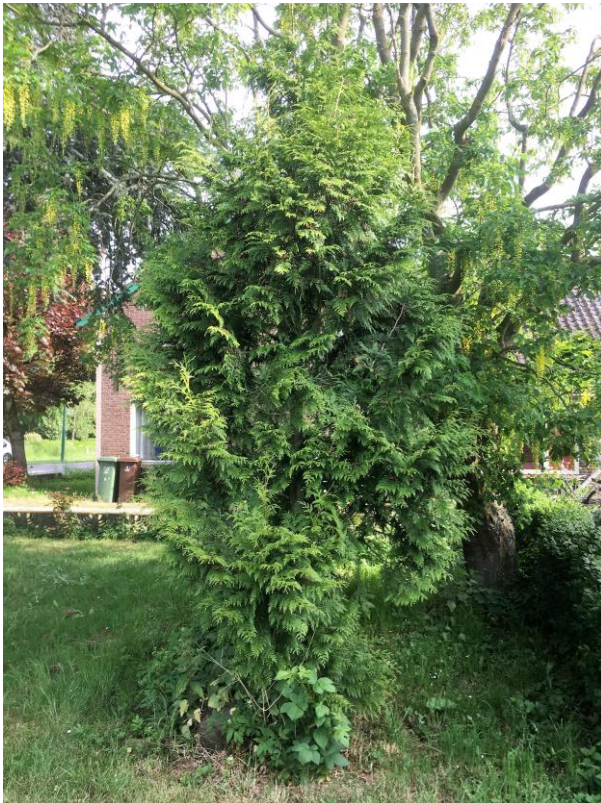
Boomnr 16., Boomsoort *Chamaecyparis*

| MSLinknr. | Soort | | Stamdoorsnede | Kroonprojectie | Leeftijd | Standplaats | Conditie | Kwaliteit | Verplantbaar | | Opmerkingen | | |
|---|---|---|---|---|---|---|---|---|---|---|---|---|---|
| 16. | Chamacyparis | conifeer | 0,09 | 1,5 | 10 | Gras | Goed | Redelijk | ja | | | | |
