## ASBESTINVENTARISATIE

3 schuren

**Meent 2a en 4**

kenmerk PJ Milieu BV: 1749802K

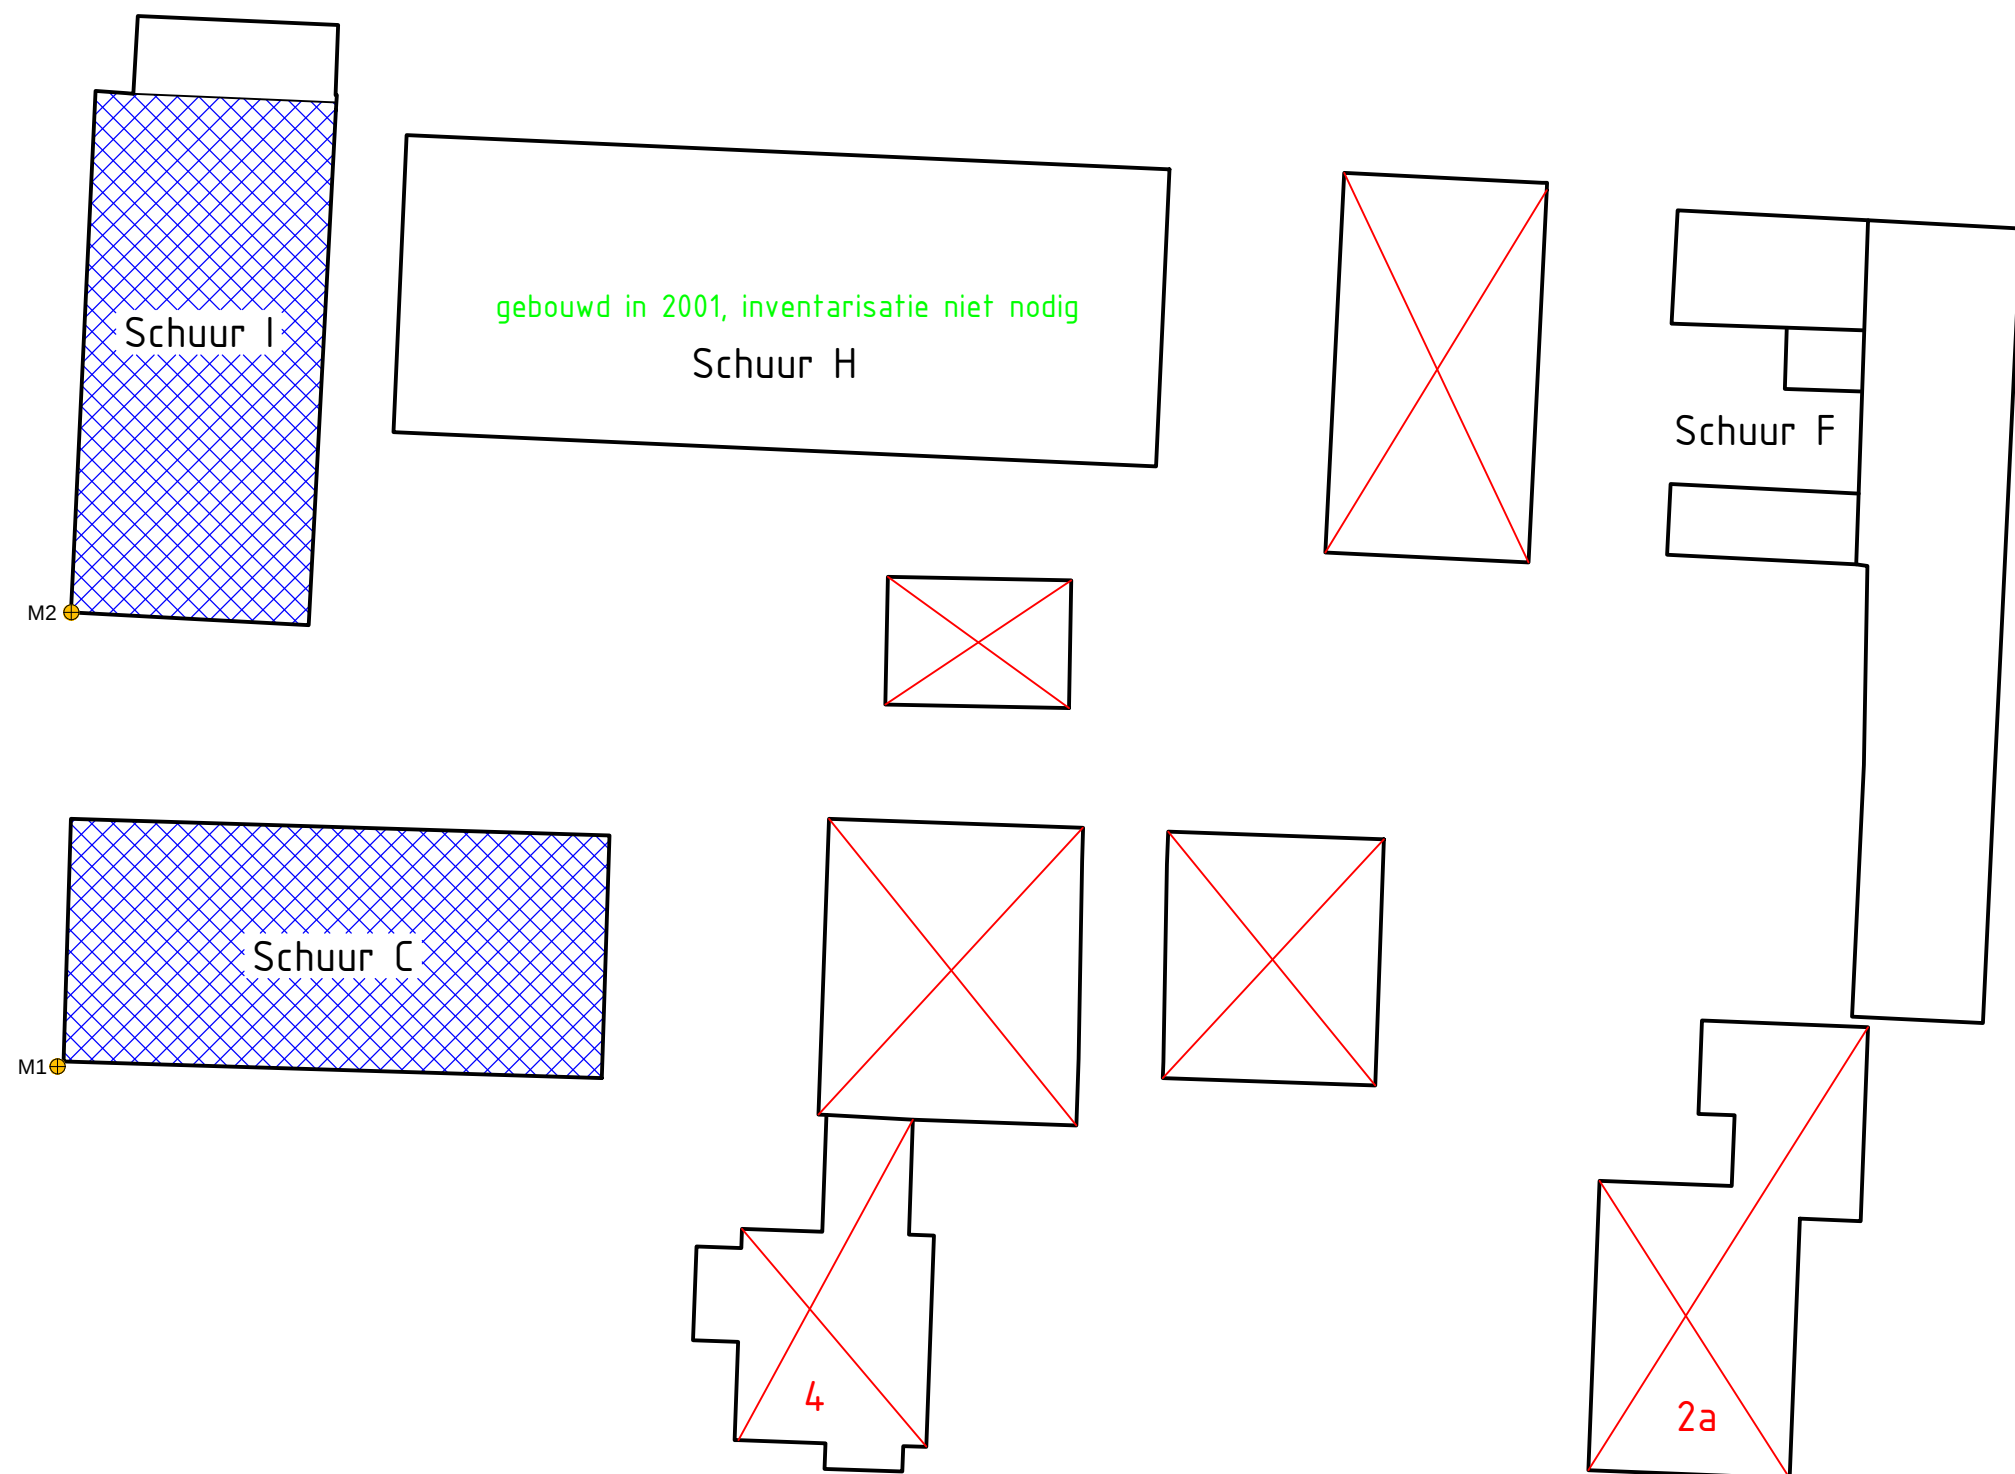
Tekening

| Broncode | Plaats van voorkomen | Risicoklasse |
|---|---|---|
| M1 | Schuur C, golfplaat dakbeplating | 2 |
| M2 | Schuur I, golfplaat dakbeplating | 2 |

De asbesthoudende materialen dienen, voor de aanvang van de verbouwing of sloop, door een SC-530 gecertificeerd bedrijf verwijderd te worden.
