Onderwerp: Notitie aanvullend bezoek Sluis Noord 14 te Wijk bij Duurstede  
Datum: 20 juni 2023  
Project: 2023-0688  
Samensteller: drs. C.J. van Soolingen  
Projectleider: ing. C.J. Blom

Hierbij de resultaten van het aanvullende locatiebezoek omtrent het project aan de Sluis Noord 14 te Wijk bij Duurstede.

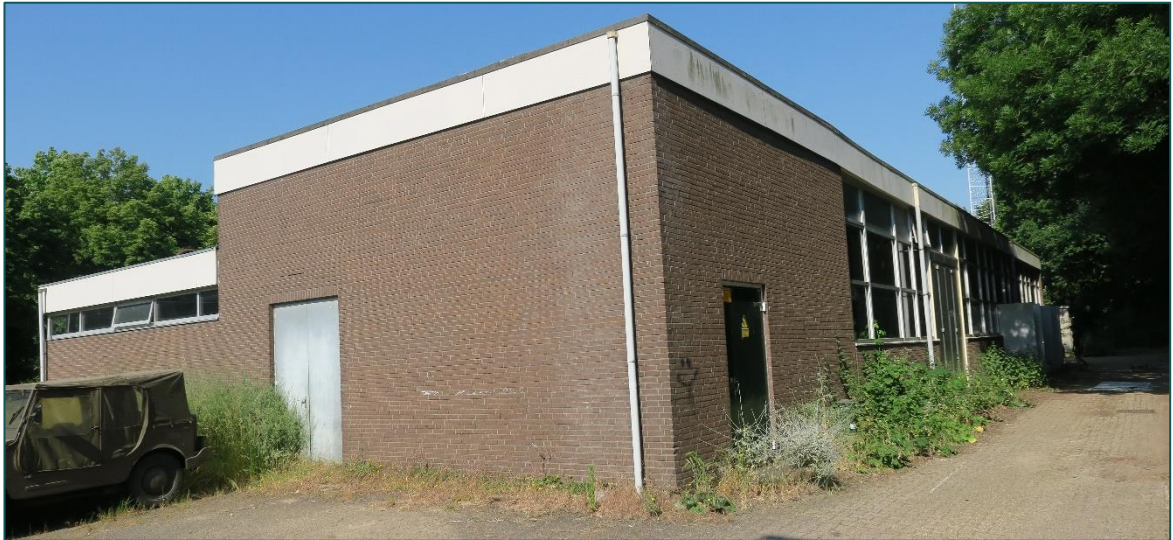
**Fout!** Geen tekst met de opgegeven stijl in het document. De planlocatie is gelegen aan de Sluis Noord 14 te Wijk bij Duurstede. Op de foto links de gevel aan de oostzijde en rechts de gevel aan de noordzijde van het gebouw.
