**LOO PLAN**  
voor bos, natuur en landschap

## BEPLANTING EIKENSTEIN

*Omgang met beplanting;  
Selectie bomen voor  
BoomEffectAnalyse*

Ons kenmerk : 2022-101042-5063  
Datum : 2 juni 2022

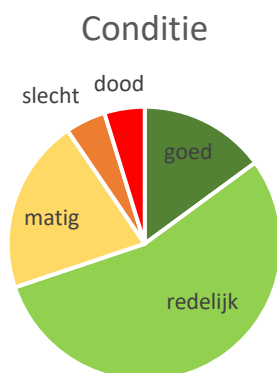
Figuur 1 Conditie van bomen.

Er zijn veel aspecten die invloed hebben op de conditie. Een van die aspecten is de beschikbare groeiruimte. Voor het gebied Eikenstein is het duidelijk dat het onderhoud van de bomen de afgelopen decennia tot het hoogst noodzakelijke is beperkt. Mogelijk zijn er bomen met gevaar voor de omgeving geveld, maar een planmatige dunning waarbij gestuurd wordt op de boomsoortenverdeling is achterwege gebleven. Hierdoor hebben concurrentiekrachtige soorten op veel plaatsen hun kroon kunnen expanderen (Amerikaanse eik, esdoorn) en hebben minder concurrentiekrachtige soorten (zoals zomereik) steeds minder ruimte gekregen wat ten koste gaat van de productiecapaciteit en daarmee de conditie. De verwachting is dat een deel (schatting 30%) van de bomen met een matige of redelijke conditie met gerichte maatregelen (naastgelegen boom die de kroonontwikkeling het meeste remt; kappen) een vitaliteitsklasse zouden kunnen stijgen. Maar veel is afhankelijk van de weersomstandigheden; een paar droge zomers kan de invloed van de extra groeiruimte geheel teniet doen.

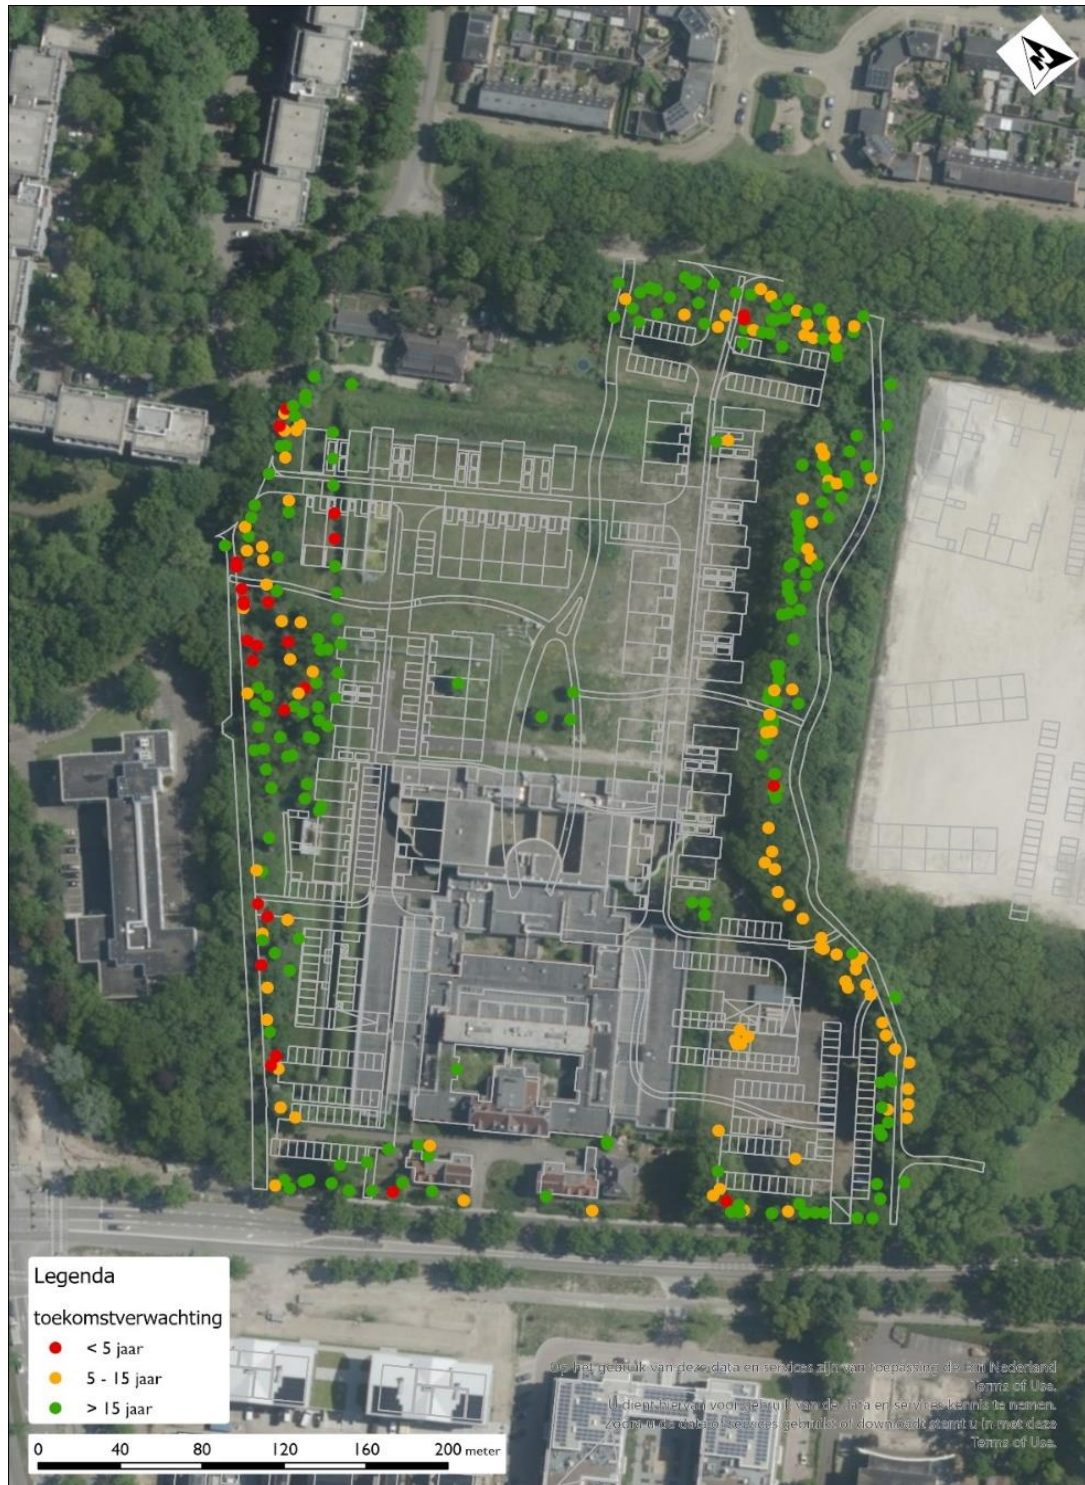
Op basis van conditie, vitaliteit, mechanische kwaliteit en aantastingen is een inschatting gemaakt van de toekomstverwachting per boom. Bij de bepaling van de levensverwachting wordt uitgegaan van continuering van de huidige situatie. De toekomstverwachting is een inschatting die wordt gemaakt op basis van best professional judgement.

Figuur 3 Levensverwachting.
