# BOMEN EFFECT ANALYSE

## Herontwikkeling Eikenstein, Utrechtseweg 37 te Zeist

Datum: 16-9-2022  
Project: B11264

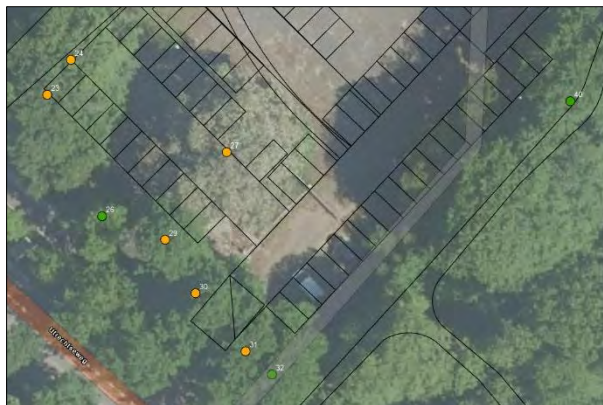
De paardenkastanje en de beuken staan erg kwetsbaar in het ontwerp. De huidige bestrating verdwijnt, en er wordt een nieuw parkeergedeelte ingericht. Het ligt in de lijn der verwachting dat na het verwijderen van de huidige bestrating, een deel van het huidige maaiveld wordt afgegraven om een nieuw cunet aan te leggen. Binnen de kroon van de paardenkastanje (boom 27), de beuken (boom 23, 24) maar ook enkele lindes (boom 29, 30 en 31) gaat dit ernstige gevolgen hebben geleid op het feit dat er veel fijne opnamewortels verloren gaan die momenteel net onder het straatwerk zitten waardoor de bomen voor een groot deel in hun vocht worden voorzien. Daarbij is er ook een aanzienlijke kans dat ondiep aanwezige gestelwortels zwaar beschadigd raken, die een invalspoort kunnen vormen voor allerlei aantastingen. Met name de beuken, en de oudere paardenkastanje zijn erg gevoelig voor standplaatswijzigingen en beschadigingen het wortelgestel. Bij één van de beuken is momenteel al sprake van korsthoutskoolzwam. Beide andere beuken staan er conditioneel wel vrij goed bij. Bij een verdere verzwakking in conditie kan de kans op een aantasting door de korsthoutskoolzwam toenemen. Jaarlijkse inspectie van deze bomen is noodzakelijk. Thema's ten aanzien van duurzaam boombehoud op deze locatie betreffen:

- Ontwerp: paardenkastanje in groter groenvak positioneren en parkeervak bij beuken laten vervallen. Qua positionering kan de huidige parkeerplaats dus behouden blijven (conform paragraaf 5.2.1.)
- Zorgvuldig werken: (semi)handmatig bestrating rooien en geen afgravingen
- Groeiplaatsverbetering/voeden tot diepere bodemlagen om compensatie en nieuwe groeiruimte te bieden
- Toepassen boomvriendelijk verhardingstype die (gedeeltelijk) waterdoorlatend is en ondiep gefundeerd kunnen worden
- Boombescherming: bouwhekken en geen opslag binnen kroonprojectie (dat is praktisch de hele parkeerplaats vanwege de grote kronen).

Een eis is dat boom 23, 24, 26, 27, 29 t/m 32 en boom 40 tijdens de volledige uitvoering fysiek worden afgeschermd met bouwhekken en dat de huidige bestrating binnen 1 meter van de stamvoet en stam met klein materieel (minigraver) wordt verwijderd om stam-, kroon-, en wortelschade zo veel mogelijk te voorkomen. Een randvoorwaarde is dat het huidige maaiveld met ten hoogste 10 cm mag worden afgegraven. Het wordt verder geadviseerd om onderhoudssnoei toe te passen op alle negen bomen, met een kroonreductie van maximaal 20%, waarbij de boom licht mag worden opgekroond.

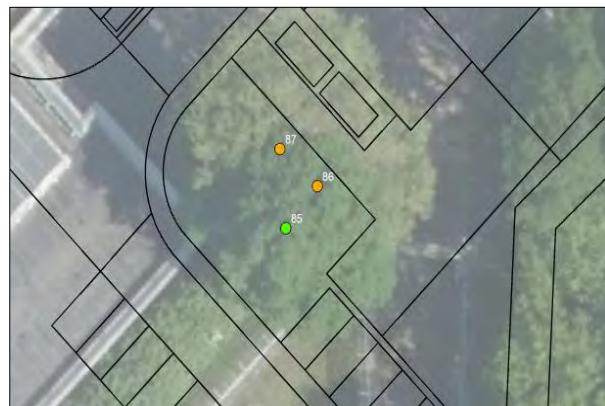
*Uitsnede BEA-kaart bomengroep achteringang*

Twee moseiken (boom 86, 87) staan kwetsbaar in het ontwerp, de omgeving verandert flink en er wordt aan alle zijdes gewerkt. Bij de linde (boom 85) valt nagenoeg geen effect te verwachten. De huidige natuurlijke habitus van de moseiken lijkt de ontwerplijn van de bebouwing licht te raken. De huidige bestrating verdwijnt, en er wordt een deel omgevormd tot opengrond/plantvak. Het ligt in de lijn der verwachting dat na het verwijderen van de huidige bestrating, een deel van het huidige maaiveld wordt afgegraven om te voorzien van een nieuwe laag grond, en de aanleg voor een cunet van twee parkeerplaatsen naast een huis.

Een eis is dat boom 86, 86 en 87 tijdens de volledige uitvoering fysiek worden afgeschermd met bouwhekken en dat de huidige bestrating binnen 1 meter van de stamvoet en stam met klein materieel (minigraver) wordt verwijderd om stam-, kroon-, en wortelschade zo veel mogelijk te voorkomen. Een randvoorwaarde is dat het huidige maaiveld met ten hoogste 30 cm tot net beneden de puinkorrelaag mag worden afgegraven. Het wordt verder geadviseerd om onderhoudssnoei toe te passen op alle 3 de bomen, met een kroonreductie van maximaal 20%, waarbij de kroon licht mag worden opgekroond en ingenomen om ruimte te maken voor bouwsteigers. Bij hijswerkzaamheden binnen de kwetsbare boomzone dient in overleg met een boomdeskundig toezichthouder een hijsplan te worden besproken om kroonschade te voorkomen

- Rond alle drie de bomen dienen houten boombeschermers te worden geplaatst ter voorkoming van stamschade
- De aan-, en afvoerroute dient te worden ingericht met stalen rijplaten om verdichting binnen de kwetsbare boomzone te voorkomen.
- Materieelkeuze is maatwerk, en dient qua omvang te worden aangepast aan de beperkte werkruimte, om bovengrondse schade te voorkomen. De voorkeur gaat uit naar een minigraver.
- Bij aanvang van de graaf-, en hijswerkzaamheden dient een toezichthouder bomen (ETT-er/boomtechnisch adviseur) de situatie te monitoren om te aan te sturen op het voorkomen van overmatige wortelschade. De toezichthouder kan ter plaatse eventueel dikkere wortels netjes glad afzagen.

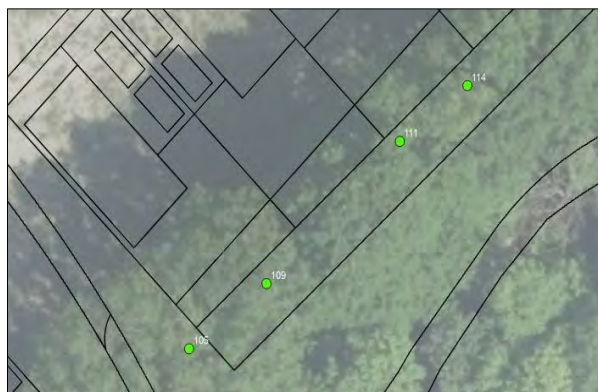
*Uitsnede BEA-kaart bosstrook zuidoostzijde*

Vier zomereiken (boom 106, 109, 111, 114) staan in het tuinontwerp (mandelig gebied), en er valt gelet op de bouw van de huizen, een gering effect te verwachten. De grondslag in de geplande tuinen blijft zover bekend ongewijzigd echter is er nog wel ruimte voor enige groeiplaatsverbetering. De meest intensieve beworteling zit tamelijk diep, onder een doek dat op 30 cm diepte is aangebracht wegens de aanleg van een sportveld. De huidige natuurlijke habitus van de zomereiken lijkt de ontwerplijn van de bebouwing licht te raken. Diverse bomen (niet inheems) worden in de strook gekapt, waardoor de overige bomen in kroonontwikkeling worden gefaciliteerd. Nabij boom 106 wordt een doorgang gerealiseerd naar een wandelpad, maar de boom is zonder problemen in de passen. De thema's die spelen op deze locatie, betreffen:

Een eis is dat bomen 106, 109, 111, 114 tijdens de volledige uitvoering fysiek worden afgeschermd met bouwhekken en dat binnen de kwetsbare boomzone met klein materieel (minigraver) wordt gewerkt om stam-, kroon-, en wortelschade zo veel mogelijk te voorkomen. Bij kapwerkzaamheden dient kroon-, stam-, en wortelschade van te behouden bomen ten alle tijden te worden vermeden, door velrichting en afvoerwijze en richting zorgvuldig te kiezen. Voor transportbewegingen langs de bosrand zijn stalen rijplaten een eis. Een randvoorwaarde is dat het huidige maaiveld met ten hoogste 30 cm mag worden afgegraven buiten de boomkroon. Het wordt verder geadviseerd om onderhoudssnoei toe te passen op alle 3 de bomen, met een kroonreductie van maximaal 20%, waarbij de kroon licht mag worden opgekroond en ingenomen om ruimte te scheppen voor bouwsteigers. Bij hijswerkzaamheden binnen de kwetsbare boomzone dient in overleg met een boomtechnisch adviseur een hijsplan te worden besproken om kroonschade te voorkomen.

- Rond alle vier de bomen dienen houten boombeschermers te worden geplaatst ter voorkoming van stamschade
- De aan-, en afvoerroute dient te worden ingericht met stalen rijplaten om verdichting binnen de kwetsbare boomzone te voorkomen.
- Materieelkeuze is maatwerk, en dient qua omvang te worden aangepast aan de beperkte werkruimte, om bovengrondse schade te voorkomen. De voorkeur gaat uit naar een minigraver.
- Bij aanvang van de graaf-, en hijswerkzaamheden dient een toezichthouder bomen (ETT-er/boomtechnisch adviseur) de situatie te monitoren om te aan te sturen op het voorkomen van overmatige wortelschade. De toezichthouder kan ter plaatse eventueel dikkere wortels netjes glad afzagen.

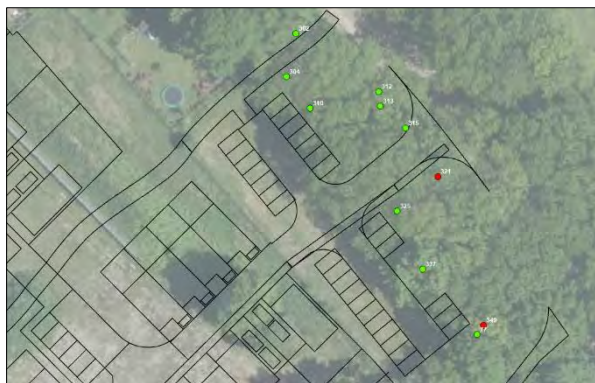
*Uitsnede BEA-kaart langs Laan van Eikenstein*

Op deze locatie staan een zomereik (boom 321) en een Amerikaanse eik (boom 349) die ontwerptechnisch niet te behouden zijn. Boom 349 is opgenomen in de dunningsronde. Boom 321 heeft een zeer beperkte kroon en wordt ook na de geplande dunning van niet inheemse soorten in dit vak nooit een mooi volgroeid exemplaar. Een zomereik (boom 77) heeft oppervlakkig gestelwortels gevormd, en is er kans op enige graafschade. De boom is echter wel te behouden, als zorgvuldig wordt gehandeld. De overige bomen zijn in te passen, maar staan met hun huidige natuurlijke habitus dicht op het ontwerp van de ontsluitingsweg en enkele parkeervakken. Bij deze bomen zijn ook relatief ondiep diverse dikkere opnamewortels en gestelwortels aangetroffen. Het ligt in de lijn der verwachting dat hier kans op wortel-, en kroonschade aanwezig is bij de aanleg van de parkeerplaatsen. Nabij boom 302 en 304 wordt een doorgang gerealiseerd naar een wandelpad, waar met aanpassingen de bomen goed zijn in te passen. De thema's die spelen op deze locatie, betreffen:

Een eis is dat de zeven bomen (boom 321 en 349 zijn niet te behouden) tijdens de volledige uitvoering fysiek worden afgeschermd met bouwhekken en dat het maaiveld binnen 1 meter van de stamvoet en stam met klein materieel (minigraver) wordt verwijderd om stam-, kroon-, en wortelschade zo veel mogelijk te voorkomen. Met name boom 315 en boom 77 zijn hier erg gevoelig voor. Een randvoorwaarde bij boom 315 en boom 77 is dat het tracé van de inrit en de te realiseren parkeerplaats op minimaal 2 meter van de stam komt te liggen, waardoor zo veel mogelijk groeiplaats gespaard kan blijven.

Voor transportbewegingen langs de bosrand zijn stalen rijplaten een eis. Een randvoorwaarde is dat het huidige maaiveld met ten hoogste 20 cm mag worden afgegraven buiten de boomkroon. Het wordt verder geadviseerd om onderhoudssnoei toe te passen op alle acht bomen, met een kroonreductie van maximaal 20%, waarbij de kroon licht mag worden opgekroond. Bij kapwerkzaamheden dient kroon-, stam-, en wortelschade van te behouden bomen ten alle tijden te worden vermeden, door velrichting en afvoerwijze zorgvuldig te kiezen.

- Rond alle acht bomen dienen houten boombeschermers te worden geplaatst ter voorkoming van stamschade
- De aan-, en afvoerroute dient te worden ingericht met stalen rijplaten om verdichting binnen de kwetsbare boomzone te voorkomen.
- Materieelkeuze is maatwerk, en dient qua omvang te worden aangepast aan de beperkte werkruimte, om bovengrondse schade te voorkomen. De voorkeur gaat uit naar een minigraver.
- Bij aanvang van de graaf-, en zuigwerkzaamheden dient een toezichthouder bomen (ETT-er/boomtechnisch adviseur) de situatie te monitoren om te aan te sturen op het voorkomen van overmatige wortelschade. De toezichthouder kan ter plaatse eventueel dikkere wortels netjes glad afzagen.
- Als blijkt dat er hijswerkzaamheden uitgevoerd gaan worden binnen de kwetsbare boomzone dient in overleg met een boomtechnisch adviseur een hijsplan te worden besproken om kroonschade te voorkomen.

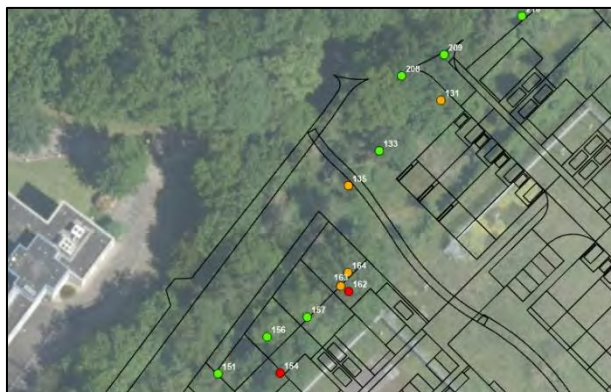
*Uitsnede BEA-kaart langs Laantje van Dreesman*

Langs het Laantje van Dreesman staan 14 zomereiken, een beuk (boom 156) en taxus (boom 216). Twee zomereiken (154, 162) staan dermate dicht op het ontwerp van de geplande bebouwing dat deze niet duurzaam behouden kunnen blijven (boom 154, 162). Bij deze bomen gaat onherstelbare wortel-, en kroonschade optreden. Boom 162 maakt samen met boom 163 en 164 deel uit van een bomengroep met gedeelde kroon. De kroonprojectie van de bomen is fors, en de stamvoet staat op slechts 3 (boom 162) tot 5 (bomen 163, 164) meter van het ontwerp. Afzonderlijk gezien beschikken ze allen over een halve (eenzijdige) kroon. Het verwijderen van boom 162 doorsnijdt de boomgroep en leidt tot een kale 'binnenzijde' van de groep die dan de 'zichtzijde' wordt. Het advies is om de boomgroep te behouden als geheel om de esthetische waarde te behouden. Het verwijderen van boom 162 geeft anderzijds wel meer lichtval op de stam en de summier betakte kroondelen van de belendende bomen waardoor sterke reactiegroei optreedt (stamschot). Het opnieuw vormen van een natuurlijk kroon is uitgesloten maar het hoeft voor de bomen 163 en 164 niet te leiden tot sterfte indien de bomen zorgvuldige correctie snoei en begeleiding ondergaan.

Boom 131 betreft een laagvertakte zomereik met een fraaie, grote en natuurlijk gevormde kroon. Er is sprake van plakokselvorming maar dit is niet zorgwekkend. De boom staat met zijn stamvoet op slechts 5 meter van de geplande bebouwing en de kroon valt er voor een groot deel binnen. Om voldoende bouwruimte te bieden zou de kroon met bijna de helft ingenomen dienen te worden, waardoor een sterke onbalans ontstaat in het beeld van de natuurlijke kroonvorm maar ook in het wortel- en kroonvolume. Zodoende leidt een dergelijke ingreep onomstotelijk tot een structurele achteruitgang en is behoud zeer twijfelachtig. Zowel vanuit biologisch als esthetisch oogpunt is het advies om de gehele boomkroon te behouden waarbij maximaal een meter teruggesnoeid kan worden en in een ander geval de boom te verwijderen.

Ten aanzien van de beworteling van bomen 154 en 162 is dit aan de zijde van de geplande bebouwing tamelijk extensief en directe wortelschade door graafwerk wordt niet verwacht. In deze bosstrook gaat ook sprake zijn van een dunning van niet-inheemse soorten.

Een eis is dat boom 131, 133, 135, 151, 156, 157, 163, 164, 176, 182, 208, 209, 216 en 219 tijdens de volledige uitvoering fysiek worden afgeschermd met bouwhekken en dat binnen de kwetsbare boomzone met klein materieel (minigraver) wordt gewerkt om stam-, kroon-, en wortelschade zo veel mogelijk te voorkomen. Tussen boom 133 en 135 komt een halfverharding te liggen, waarmee de groeiplaats grotendeels wordt gespaard. Een randvoorwaarde is dat het huidige maaiveld met ten hoogste 30 cm mag worden afgegraven buiten de kroonlijn. Voor transportbewegingen langs de bosrand zijn stalen rijplaten een eis. Het wordt verder geadviseerd om onderhoudssnoei toe te passen op alle 14 de bomen, met een kroonreductie van maximaal 20%, waarbij de kroon licht mag worden opgekroond en ingenomen om ruimte te scheppen voor bijvoorbeeld bouwsteigers. Bij kapwerkzaamheden dient kroon-, stam-, en wortelschade van te behouden bomen ten alle tijden te worden vermeden, door velrichting en afvoerwijze zorgvuldig te kiezen. Bij hijswerkzaamheden binnen de kwetsbare boomzone dient in overleg met een boomdeskundig toezichthouder een hijsplan te worden besproken om kroonschade te voorkomen

- Rond alle 14 de bomen dienen houten boombeschermers te worden geplaatst ter voorkoming van stamschade
- De aan-, en afvoerroute dient te worden ingericht met stalen rijplaten om verdichting binnen de kwetsbare boomzone te voorkomen.

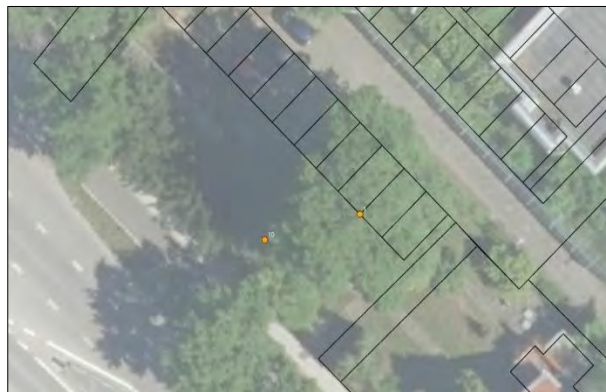
*Uitsnede BEA-kaart Linde op parkeerplaats*

De Hollandse linde (boom 1) op de parkeerplaats aan de zuidwest zijde staat zeer kwetsbaar in het ontwerp. Aan de rand staat nog een jonge grove den (boom 10). Net als bij de paardenkastanje verdwijnt de huidige bestrating en wordt een nieuw parkeergedeelte ingericht. Zeer waarschijnlijk wordt een deel van het huidige maaiveld afgegraven om een nieuw cunet aan te leggen. Binnen de kroon van de linde gaat dit een groot effect hebben, gelet op het feit dat er zeer veel opnamewortelverlies op gaat treden die momenteel net onder het straatwerk zitten waar de Linde voor een groot deel in zijn vocht wordt voorzien. Daarbij is er ook een aanzienlijke kans dat ondiep aanwezige gestelwortels zwaar beschadigd raken, die een invalspoort kunnen vormen voor allerlei aantastingen. Thema's ten aanzien van duurzaam boombehoud op deze locatie betreffen:

- Zorgvuldig werken
- Groeiplaatsverbetering/voeden
- Toepassen boomvriendelijk verhardingstype

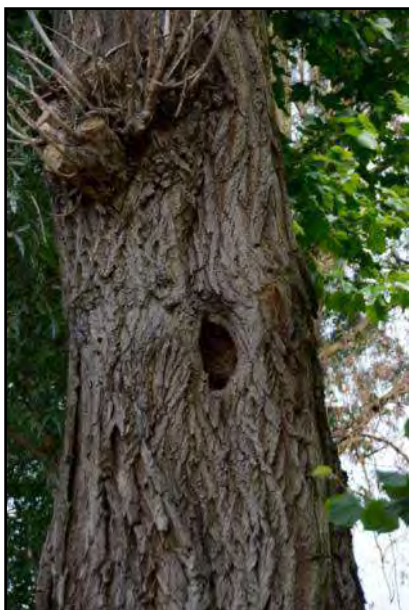
*Holte in stam*

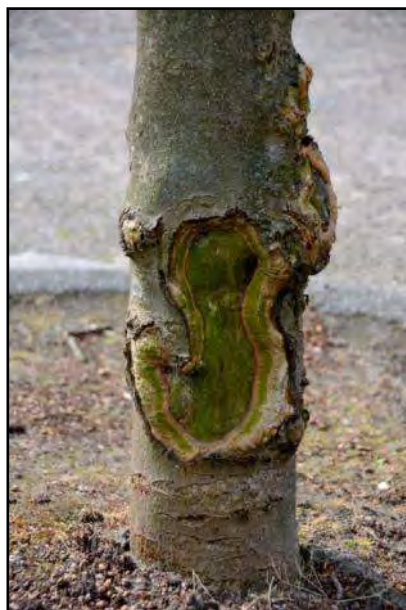
*Mechanische schade*
