## **Boom Effect Analyse**

Ontwikkeling Dolderseweg 54, Huis ter Heide

Projectnummer: PFBV.21.TH.111

Datum: 28 september 2022

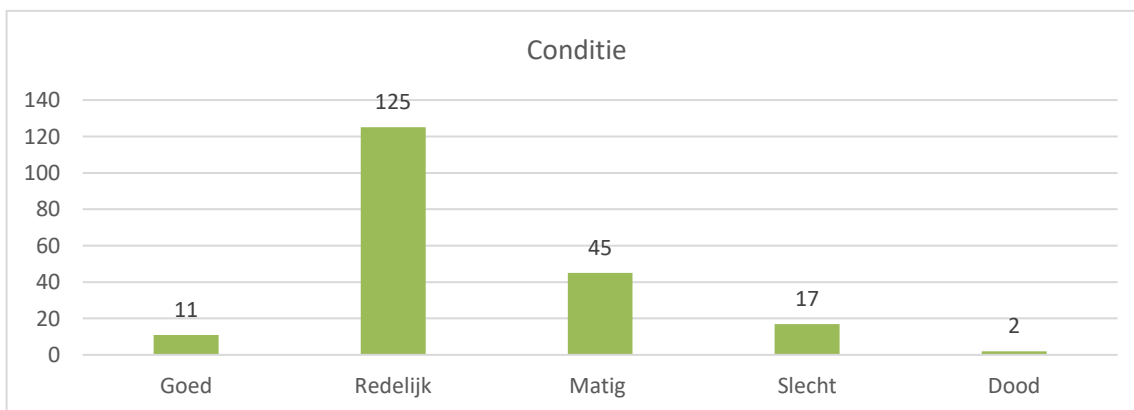
**Figuur 2: Schematische weergave conditie**

De bomen hebben over het algemeen een redelijke conditie, namelijk 125 stuks. 45 bomen hebben een matige conditie tegenover 31 stuks tijdens de 1<sup>e</sup> inventarisatie in 2019, 17 bomen een slechte en maar 11 bomen hebben een goede conditie. In onderstaande grafiek is de conditie schematisch weergegeven.

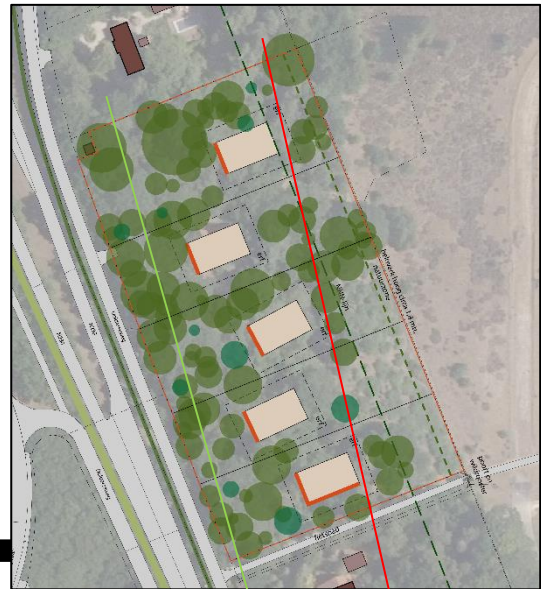
**Figuur 5: onderverdeling volgens model 3 DEF:**

Van het oostelijke deel (vanaf de rode lijn) van het projectgebied heeft het zuidelijke helft een open karakter. Hier staan veel krenten, andere lage heesters en enkele bomen. De [redacted] bomen op het oostelijke deel, zijn duurzaam in te passen, met uitzondering van [redacted] met een slechte conditie of matige toekomstverwachting (0-10 jaar). Voor deze bomen luidt het advies de bomen te rooien. Dit ten behoeve van de veiligheid en om de bovengrondse groeiplaats van de overige bomen te verbeteren. In 4.2 is beschreven welke bomen dit betreft.

Ten tijde van het onderzoek zijn de exacte bouw- en herinrichtingsplannen niet bekend. Wel is aangegeven waar de bouwvelden liggen en waar geen bebouwing gerealiseerd gaat worden (figuur 5). Tijdens de inventarisatie zijn twee plekken vastgesteld waarbij de invloed van de (bouw)werkzaamheden op de bomen (zeer) groot kan zijn:

- In de bouwvelden worden vijf woningen gerealiseerd. Door deze nieuwbouw is een aantal bomen niet te behouden. Bij enkele bomen wordt de bebouwing waarschijnlijk op een (zeer) korte afstand gerealiseerd.
- In het westelijke deel van het projectgebied, worden inritten naar de nieuwbouw gerealiseerd. Deze inritten worden op korte afstand van enkele bomen gerealiseerd. De kans is groot dat bij deze bomen schade ontstaat door graafwerkzaamheden en bovengrondse (rij)bewegingen van materieel. Ook verdichting door nieuwe verharding of door rijbewegingen tijdens de aanleg kan zorgen voor (grote) wortelschade.
