## BOMEN EFFECT ANALYSE

### Hotel Alkmaar

Rapportnummer: 230406  
Datum: 26-09-2023

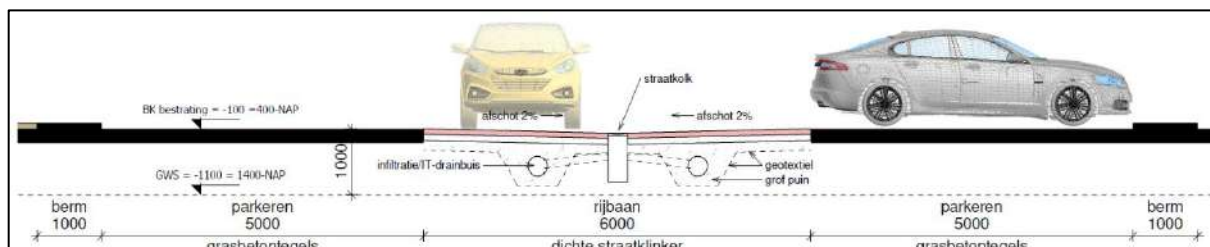
**Afbeelding 3.** Ontwerp parkeerplaatsen en waterberging plangebied (Tekeningnr 1923, bladnr. SO808A, d.d. 12-07-2023)

- **Realiseren parkeerplaatsen.** Rondom de te behouden bomen worden parkeerplaatsen ingericht (afbeelding 3). De parkeerplaatsen worden met grasbetontegels aangelegd. T.b.v. de grasbetontegels wordt mogelijk eerst een cunet uitgegraven van ca. 20-25cm om het funderingsgranulaat aan te brengen. Daarbovenop worden de grasbetontegels gelegd. Bij het uitgraven van het cunet wordt een serieuze impact verwacht op de bomen. Binnen deze zone is immers een intensieve fijn en grof wortelpakket aangetroffen bij de bodemonderzoeken (bijlage 2).

- **Realiseren verharding.** De bestrating tussen de parkeerplaatsen wordt met straatklinkers aangelegd (afbeelding 3). Ook onder de klinkers wordt vaak een cunetlaag van ca. 20 cm aangebracht waarbij een impact wordt verwacht op de bomen. De parkeerplaatsen worden volgens het huidige ontwerp binnen de kwetsbare zone (boom 1) en/of minimale graafafstand (boom 2 t/m 9) gerealiseerd. Alleen boom 9 staat buiten de contouren van de parkeerplaatsen binnen een groenstrook waardoor geen impact wordt verwacht.

- **Infiltratiesysteem.** Onder de klinkerbestrating wordt een infiltratie systeem aangelegd met 2 IT-drainbuizen op ca. 50-60 cm-mv. Deze infiltratiebuizen worden volgens het huidige ontwerp binnen de kwetsbare zone van boom 1, 5, en 7 gelegd en binnen de minimale graafafstand van boom 6 waardoor een aanzienlijke tot onhoudbare impact wordt verwacht.

- **Impact bomen.** Alles overziend wordt voor boom 1, 5, 6 en 7 onhoudbare impact verwacht, en voor bomen 2, 3, 4 en 8 een aanzienlijke impact. Alleen boom 9 ondervindt geen impact n.a.v. de aanleg van de parkeerplaatsen, echter kan wel een beperkte impact worden verwacht bij het verwijderen van een stobbe van een buurtboom binnen de kwetsbare zone.
