## **BOMEN EFFECT ANALYSE HAAGBEUKLAAN 1-3 te AMSTELVEEN**

**In verband met herontwikkeling kavels**

Projectnummer : 22124

Datum : 11 mei 2022

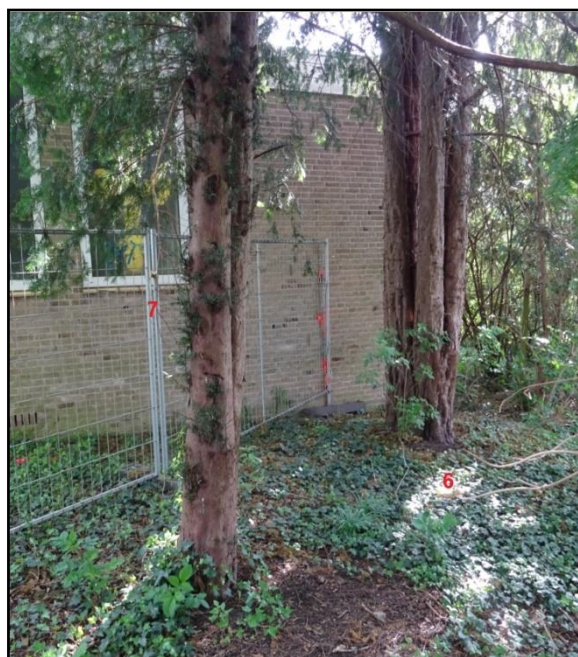
**Boom nummers 6, 7 en 8:** Een venijnboom (*Taxus baccata*). De groeiplaats is heesterbeplanting. De groei is matig. De naaldbezetting is redelijk.

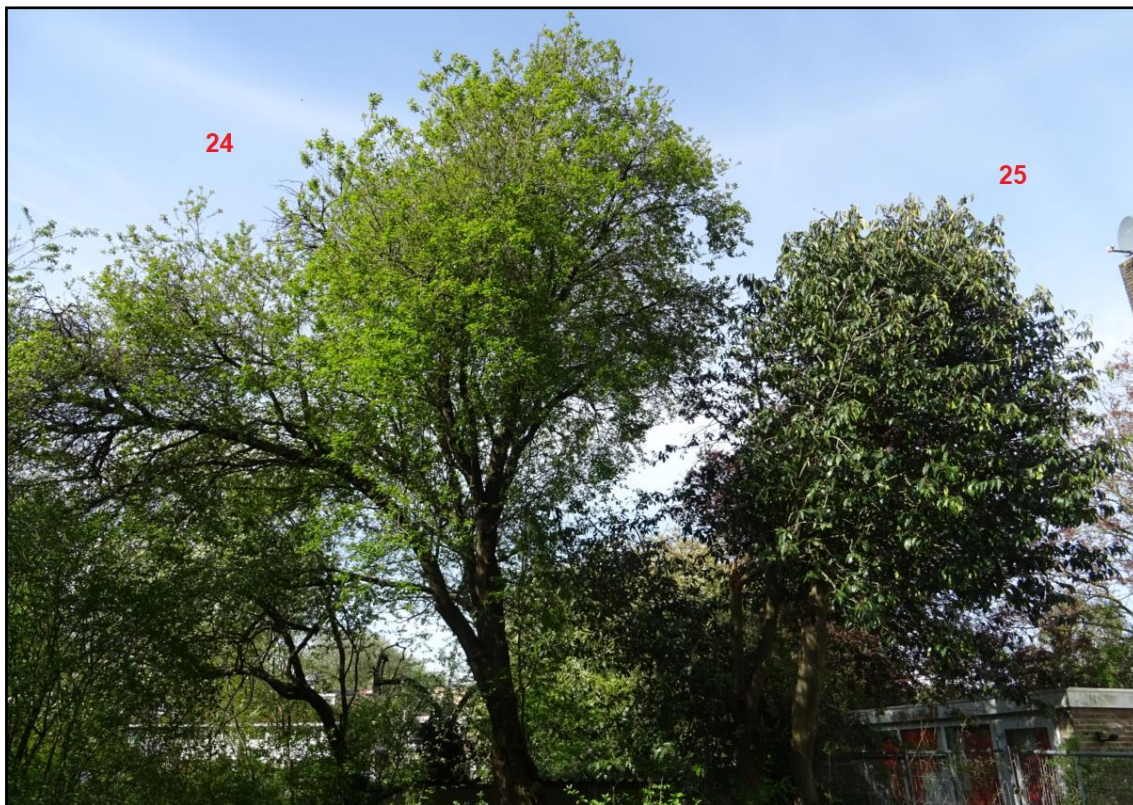
**Boom nummer 25:** Laurierkers (*Prunus laurocerasus*). Groeit in de heesterbeplanting. Heeft een matige groei, maar de bladbezetting is redelijk.

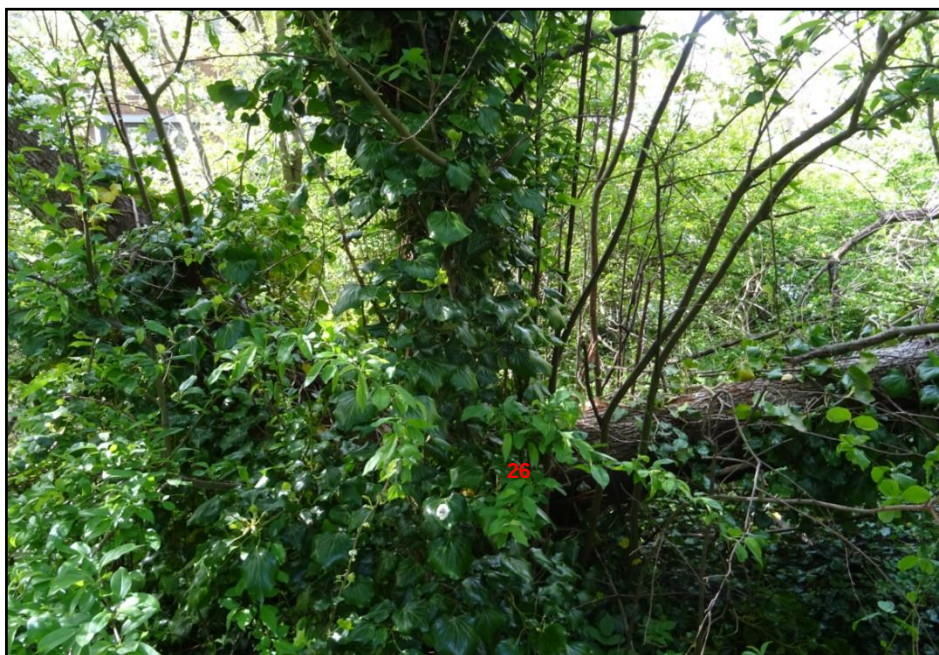
**Boom nummer 26:** Sleedoorn. Groeit in de heesterbeplanting. De groei is matig.

- **Boom nummer 26:** Deze boom is ingemeten als zijnde twee exemplaren (2x30cm). In werkelijkheid is het één boom waarvan de stam in tweeën is gescheurd. De boom is aangetast door dikrandtonderzwam.

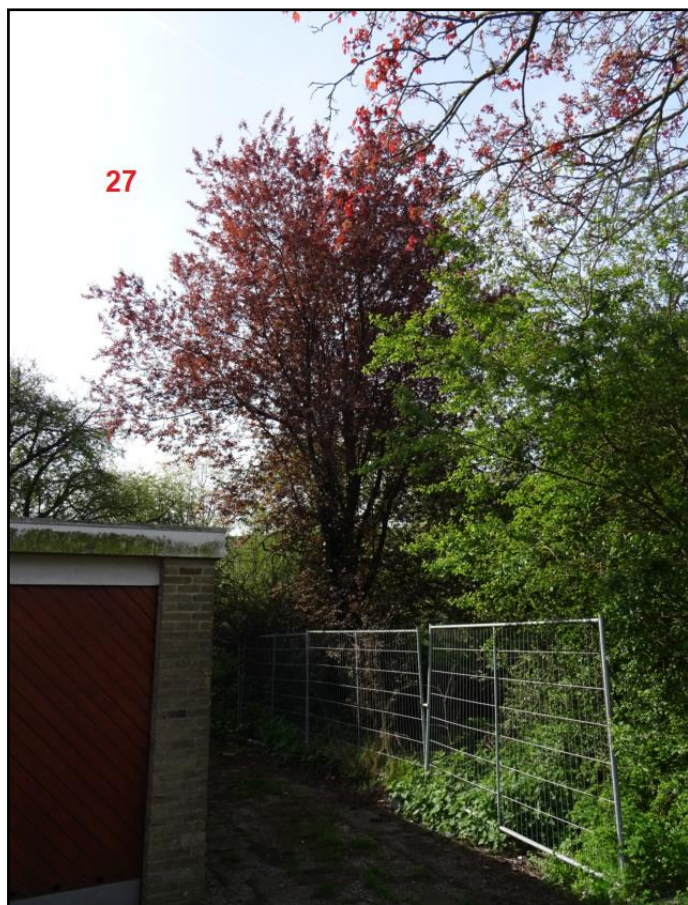
**Boom nummer 27:** Een pruimkers (*Prunus cerasifera* 'Nigra'). De groeiplaats is heesterbeplanting. De boom heeft een matige groei, maar de bladbezetting is redelijk.
