## Rapportage Asbest-inventarisatie.

Kostverlorenkade 21 Amstelveen  
Projekt nr. : 2019AO190

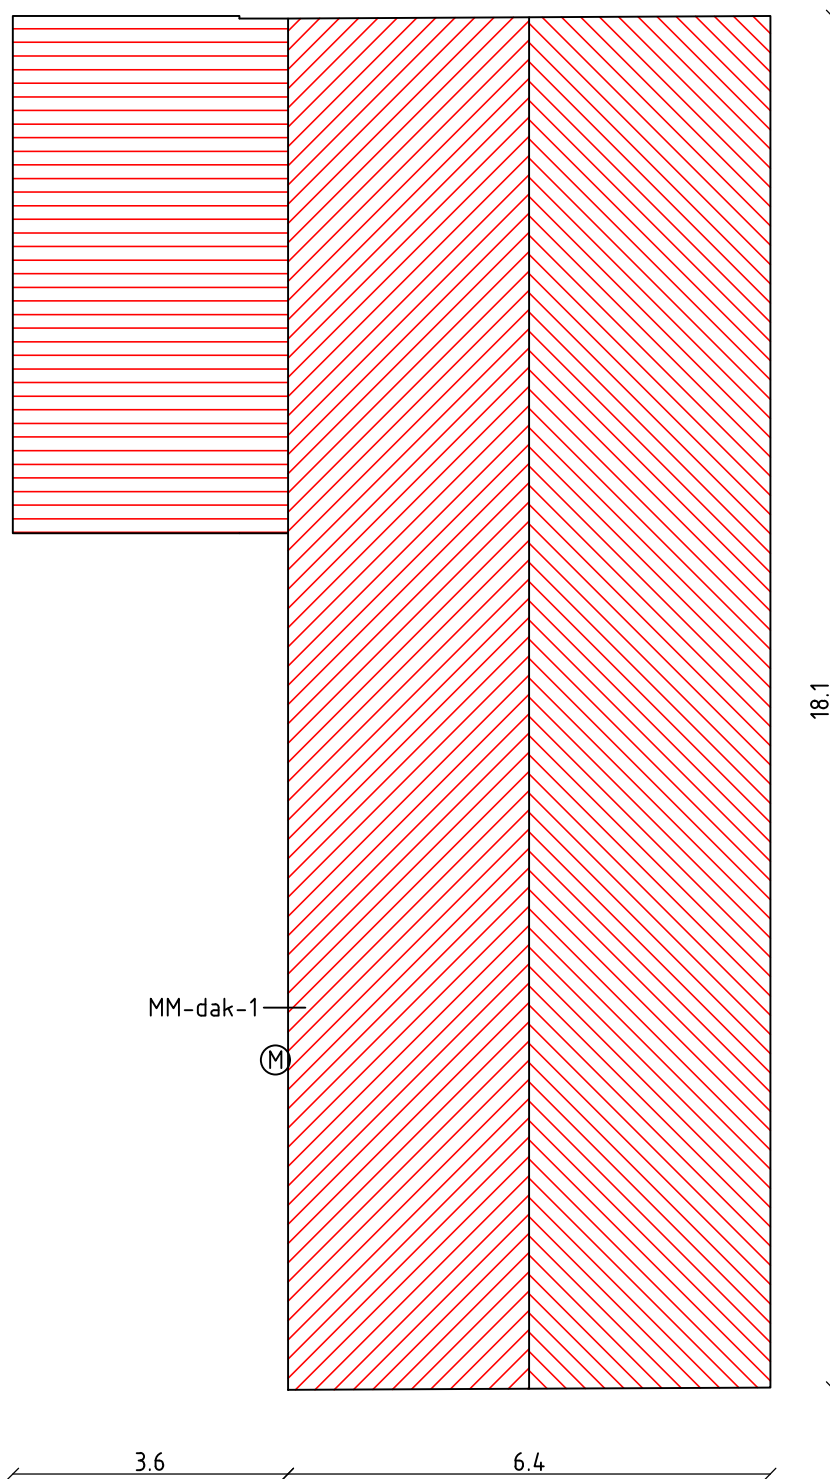
plattegrond dak schuur 1

Op basis van desk research is asbestverdacht/asbesthoudend materiaal bekend in de vorm van golfplaat als dakbedekking van schuur 1.
