## BOMEN EFFECT ANALYSE

**BEA Charlotte van  
Montpensierlaan 2a tbv  
bestemmingsplanwijziging**

Rapportnummer: 210422  
Datum: 12-10-2021

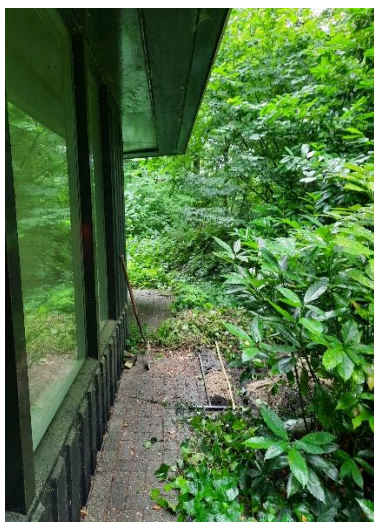
Afbeelding 2: Locatie profiel 1

| Diepte (cm) | Bodem | Beworteling |
|---|---|---|
| <b>65-95</b> | Grijs zand | Niet beworteld |
| <b>95-130</b> | Kleilig grijs zand | Niet beworteld |

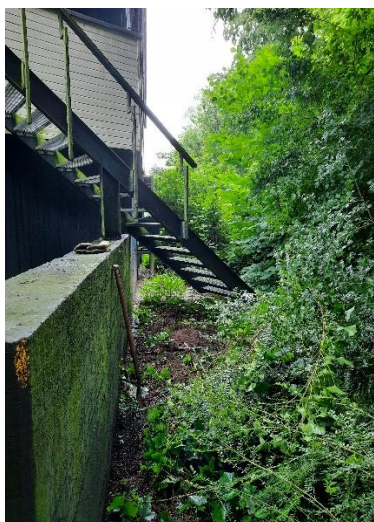
Afbeelding 4: Locatie profiel 2

| Diepte (cm) | Bodem | Beworteling |
|---|---|---|
| 55-90 | Kleilig zand | Extensief beworteld |
| 90-120 | Grijze klei met roestvlekken | Niet beworteld |

Tijdens het bewortelingsonderzoek is het grondwater niet bereikt. Bij bodemprofiel 2 zijn wel roestvlekken in de kleilaag aangetroffen. Dit is een indicatie dat het grondwater fluctueert, waarbij het grondwater deze laag soms bereikt. Een aantal straten verderop staat een peilbuis. Volgens de gegevens van Waternet.nl staat het grondwater in deze buis op ca. 1,5 meter beneden maaiveld.
