## **BOOMONDERZOEK SINGELGRACHTGARAGE**

**Actualisatie boomgegevens en uitbreiding  
onderzoeksgebied**

Stadsdeel West

Projectnummer : P13234  
Datum : 4 februari 2014

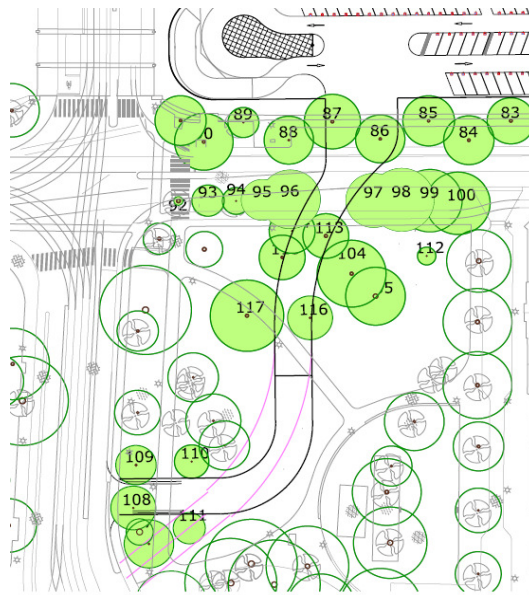
Alternatief ontwerp toerit

Bij het oorspronkelijke ontwerp valt de toerit samen met de locaties van de bomen 85, 86, 98, 99, 108 en 112. Bovendien staan de bomen 84, 87, 97, 105, 110 en 111 dusdanig dichtbij de toerit dat handhaving op deze locatie bij dit ontwerp niet haalbaar geacht wordt.
