RAPPORT BETREFFENDE  
FUNDERINGSONDERZOEK

## **SLOTERWEG 711-715 TE AMSTERDAM**

Opdrachtnummer: 2717-0039-000  
Rapport R01

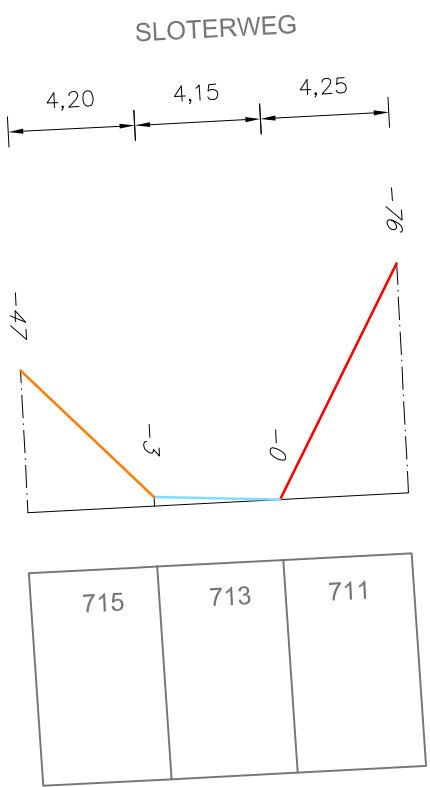
ZAKKING IN MM T.O.V. HOOGSTE PUNT  
0 = HOOGSTE PUNT

AS VAN DE WEG VOOR SLOTERWEG 713 = NAP -0,137 M  
VLOERPEIL SLOTERWEG 713 = NAP -1,11 M

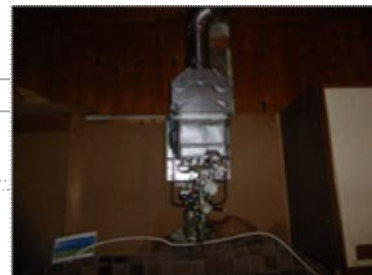
**5323.10 Verwarmd tapw. Doorstr.dir. verw., Geiser**

Keuken 711

| Activiteit: | 2017 | Hvh | Totaal |
| Nieuwe knoppen aanbrengen. | | 1,00 pst | 100 |

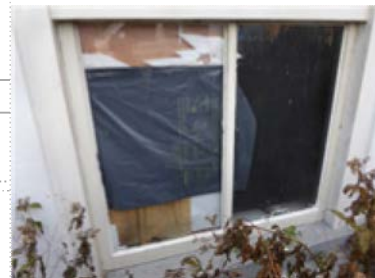
#### 3100.03 Algemeen, Beglazing

Kozijnen

| Activiteit: | 2017 | Hvh | Totaal |
| Vervangen/plaatsen nieuwe beglazing | | 3,00 m2 | 228 |

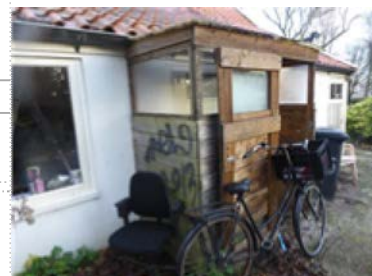
**4112.20 Bu. wand., Bekledingen, Hout**

Aanbouw achterzijde

| Activiteit: | 2017 | Hvh | Totaal |
| Behandellen houtendelen | | 7,00 pst | 245 |

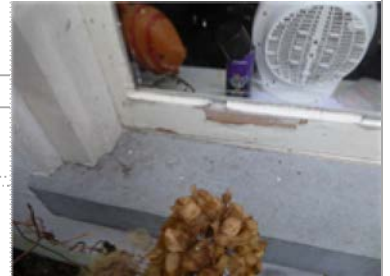
**4621.11 Bi. schild., Gevel Koz./raam/deur, Hout dekkend systeem**

Kozijnen

| Activiteit: | 2017 | Hvh | Totaal |
| Reinigen | | 1,80 m2 | 43 |

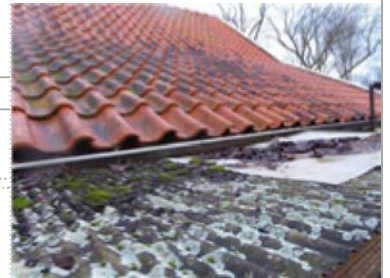
**5212.05 Regenw., Afv. bu. gebouw, Goot**

Dak

| Activiteit: | 2017 | Hvh | Totaal |
| Reinigen dakgoot | | 16,80 m1 | 25 |

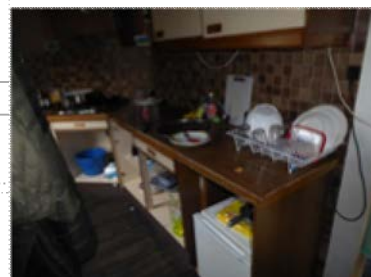
**7311.10 Standaard, Keukenmeub., Keukenblok totaal**

Keukens

| Activiteit: | 2027 | Hvh | Totaal |
| Vervangen keukenblok totaal | | 2,00 st | 20.000 |
