Onderzocht bouwkundige eenheid: woning met loodsen

Adres Heereweg 198  
Plaats 1871 EN Schoorl  
Rapportnummer 2014-1046  
Rapport geldig tot 8 december 2014

Soort Onderzoek : ☒ asbestinventarisatie type A conform SC 540  
: ☒ Volledig voor sanering en sloop  
: ☐ Onvolledig (NEN 2991:2005) ernstig blootstellingsrisico  
: ☐ Asbestinventarisatie Type B conform SC 540  
: ☐ Asbestinventarisatie Type G conform SC 540

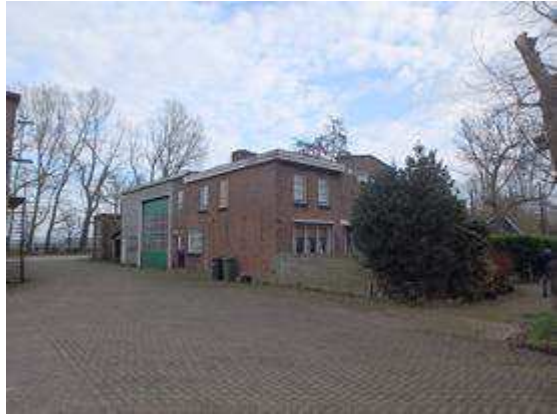
| <p>Foto F7:</p> | <p>Foto F8:</p> |

| <p>boiler niet asbesthoudend</p> | <p>woning met achterliggende loods (sloop)</p> |

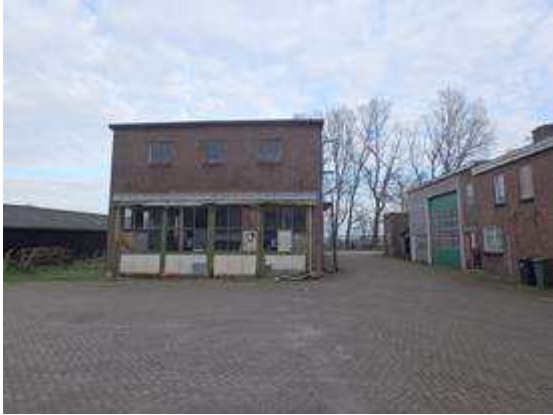
| <p>Foto F9:</p> | <p>Foto F10:</p> |

| <p>naastgelegen loods (geen sloop)</p> | <p>isolatiemateriaal niet verdacht (stro met gips)</p> |

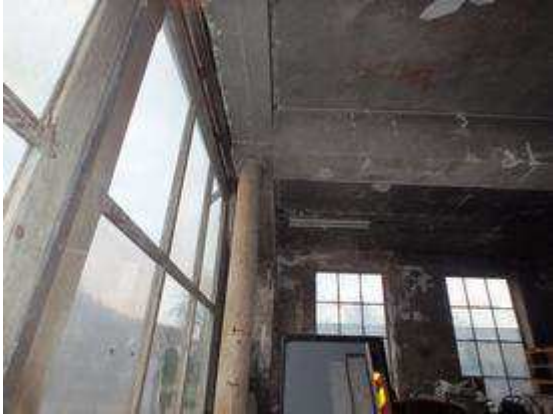
| <p>Foto F15:</p> | <p>Foto F16:</p> |

| <p>betonnen constructie naastgelegen loods</p> | <p>betonnen dakelementen</p> |
