**Historisch vooronderzoek voormalig  
vliegveld Bergen (NH)**

**definitief**

## 1 Inleiding

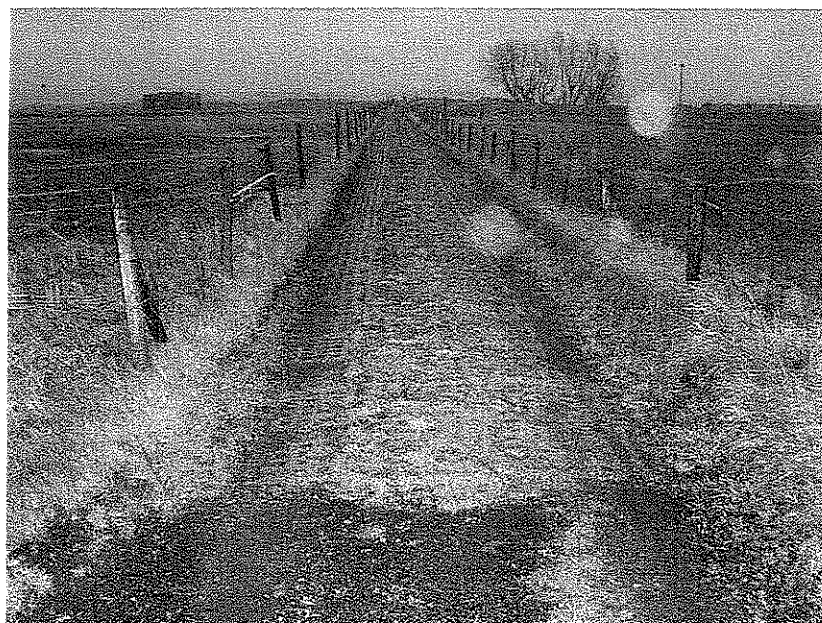
Deelgebied 1 betreft het terrein ten oosten van de Kolonel-Sneepweg. Het zuidoostelijk gedeelte staat bekend als 'de Halve Maan'. Het gebied is voornamelijk als paardenwei in gebruik. Tussen de Molensloot en de Bergerringsloot is een oud gemaal aanwezig. Ter plaatse van dit gemaal zou in het verleden een tank zijn gesaneerd. Het gebied wordt gekenmerkt door de aanwezigheid van verhardingen. De verhardingen bestaan met name uit asfalt en slakken (foto 2). Door middel van een PAK-markertest is aangetoond dat de verharding sterk PAK/teerhoudend is. De verhardingen zijn deels overgroeid met gras (foto 5, 11 en 12). De ligging van de verhardingen komt overeen met de historische tekening, zoals deze is opgenomen in bijlage 8. Vanaf 'de Halve Maan' loopt een open tegelpad richting het gemaal (foto 1). Onder het pad is geen puinfundering aangetroffen.

Foto 1      Deelgebied 1, pad richting gemaal

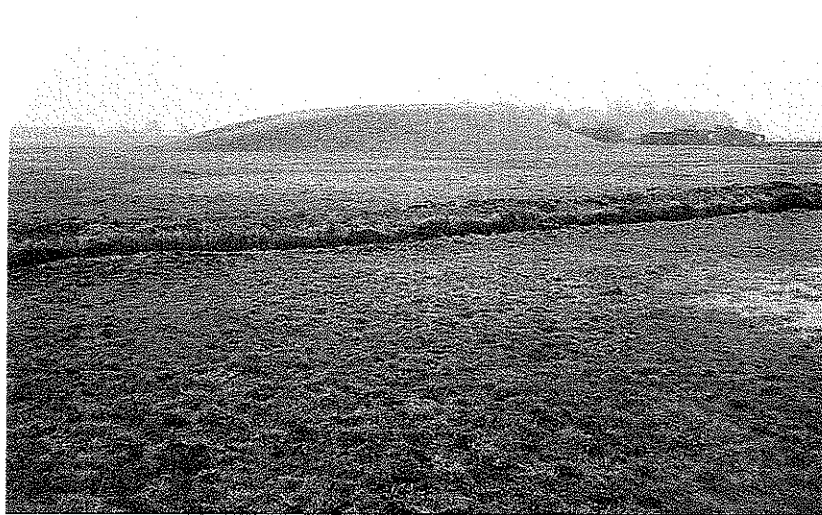
Noordelijk van 'de Halve Maan' is een grote bunker aanwezig. Over de bunker is een grondwal aangebracht. De grondwal bestaat uit zand, met daaronder boomstronken (foto 13 en 19). Tevens zijn verspreid over het terrein enkele betonnen putten aanwezig. De functie van deze putten is niet bekend. Mogelijk hebben in het verleden via deze putten lozingen plaatsgevonden.

Foto 13      Deelgebied 1, overzicht grote grondwal met bunker

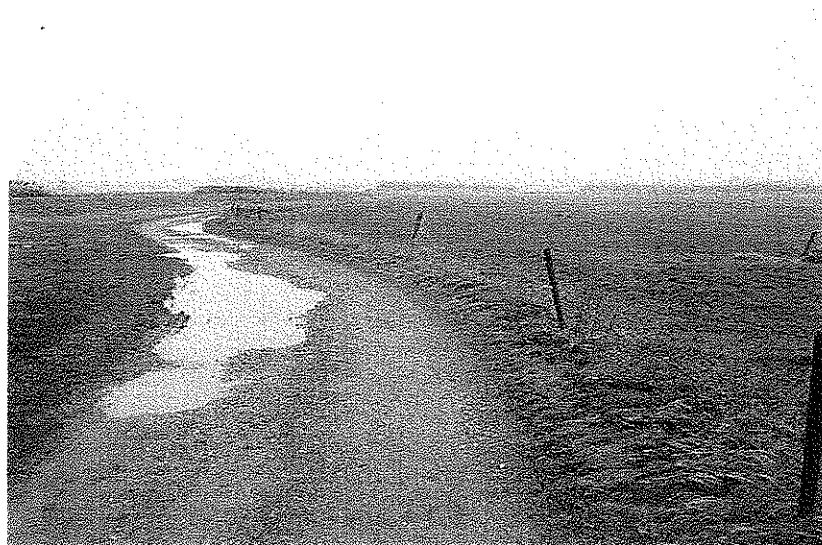
Deelgebied 2 betreft het terrein ten westen van de Kolonel-Sneepweg. Langs de Bergerringvaart tot aan het noordelijk bunkercomplex (deelgebied 3) is een puinpad aanwezig (foto 22 en 23). Het betreft met name brekerpuin. De ouderdom van het puinpad is niet bekend, waardoor er mogelijk asbest aanwezig kan zijn. Visueel zijn geen asbestdelen op het puinpad waargenomen.

Foto 23      Overzicht puinpad ringweg richting westen

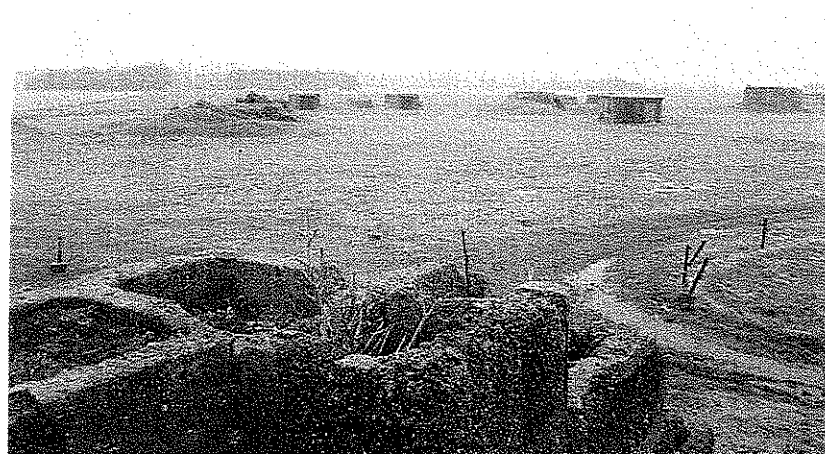
Deelgebied 3 betreft het noordwestelijk bunkergebied ten westen van het mobilisatiecomplex. Op het deelgebied zijn diverse bunkers aanwezig (foto 33 tot en met 35). Rondom de bunkers zijn grondwallen aanwezig. De grondwallen bestaan uit zand. Rondom de meest westelijke bunkers zijn overgroeide verhardingen aanwezig (foto 33). Het verhardingsmateriaal bestaat uit slakken en/of puin en komt overeen met het materiaal dat is aangetroffen nabij 'de Halve Maan'. De verhardingen zijn in het veld en op het historisch kaartmateriaal niet te onderscheiden. Vanaf het bunkercomplex loopt een pad richting het mobilisatiecomplex (foto 37 en 38). De ligging van de verhardingen zijn deels op basis van de luchtfoto's te achterhalen (in het boek van Schuurman, 2001, zijn enkele foto's opgenomen).

Foto 33 Deelgebied 3, overzicht noordelijk bunkercomplex, richting noordwest

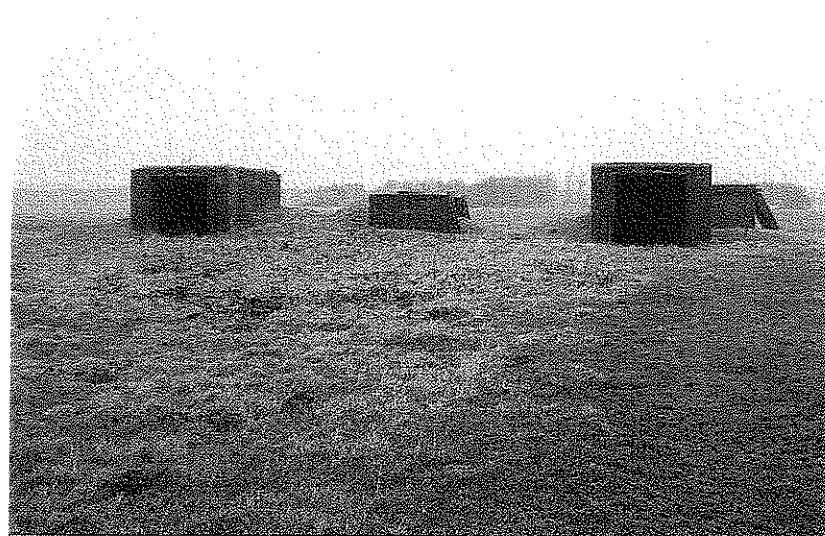
Foto 34 Deelgebied 3, bunkers met verhardingen rondom, richting noord

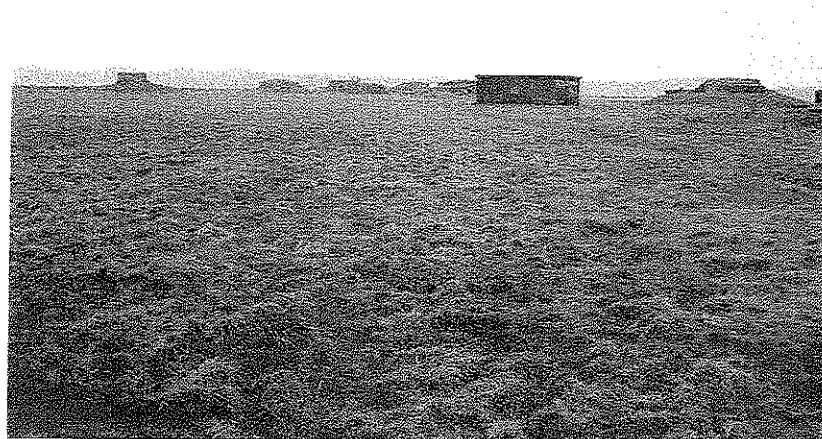
Foto 35 Deelgebied 3, overzicht bunkergebied richting west

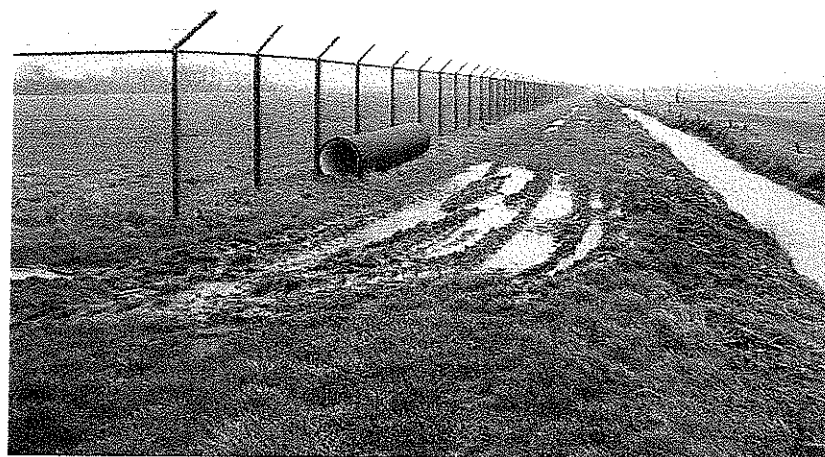
Een gebied ten zuiden van het mobilisatiecomplex is omheind en niet toegankelijk (foto 41). Er zijn echter geen bijzonderheden vanaf de rand van het omheinde gedeelte waargenomen die mogelijk duiden op de aanwezigheid van bodemverontreiniging.

Foto 41      Deelgebied 2, omheinde gedeelte richting oost

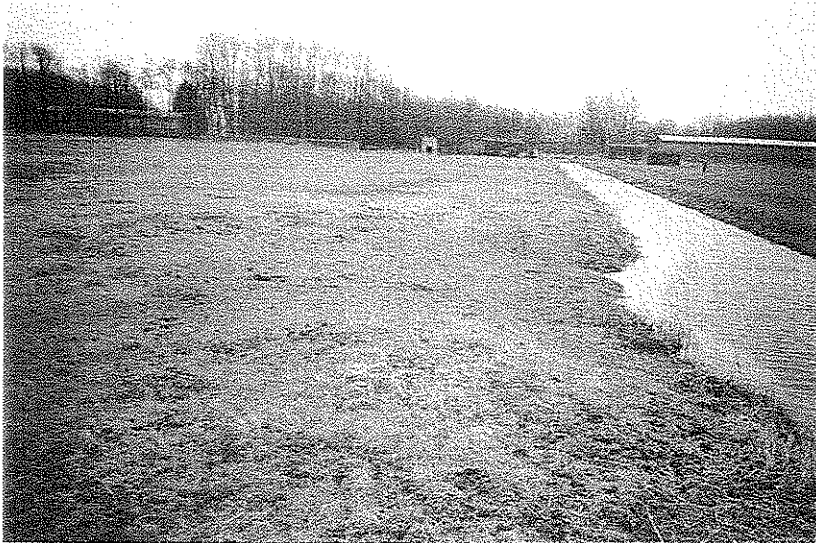
Foto 50      Deelgebied 4, westelijk perceel richting zuid

Deelgebied 4 betreft enkele percelen ten noorden van het mobilisatiecomplex. De percelen aan weerszijden van de noordelijke toegangsweg zijn momenteel als paardenwei in gebruik. Ter plaatse van het westelijk terrein zijn enkele kleine opstallen aanwezig (foto 50). Op de oostelijke weide is een betonnen verdedigingswerk aanwezig (foto 48). Opmerkelijk is het aantreffen van een mogelijk puinhoudende onderlaag op een diepte variërend van circa 0,5 tot 1 m –mv. De harde laag is met name op het noordwestelijke gedeelte van het perceel aanwezig. De oorsprong van de puinbijneming in de ondergrond is niet bekend. Mogelijk is dit afkomstig van het pad en de opstallen die op de luchtfoto van 1990 zijn aangetroffen en thans niet meer aanwezig zijn. Daarnaast is langs de slootkant aan de oostzijde van het perceel op het maaiveld puin (slooppuin) aanwezig (foto 49).
