# Bouwtechnische keuring

Van Reenenpark 19-S  
Bergen (NH)

Keuring is uitgevoerd door [REDACTED] Homekeur BV | Tel 085-0653675 | www.homekeur.nl [REDACTED]  
08 februari 2019 11:00

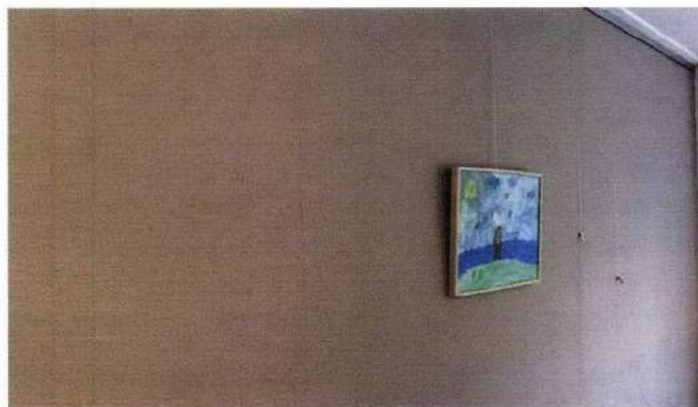
### 10.2 Wanden in de woning

Geen gebreken aan de wanden in de woning voor zover visueel waarneembaar. Let op: meubilair is niet verplaatst.

Er zijn metselwerk of (ytong) blokken (woningscheidende) wanden/muren aanwezig.

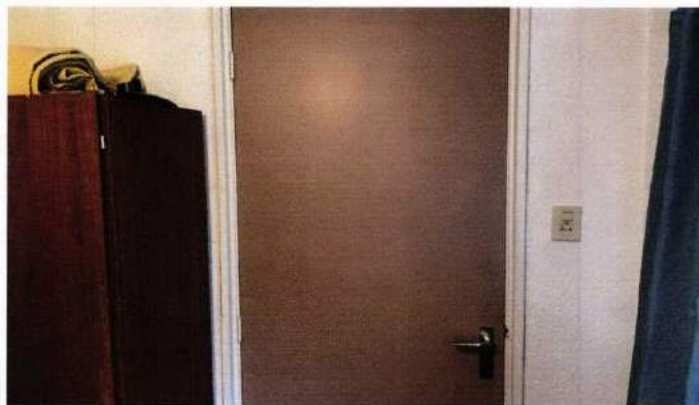
Al het schilderwerk in de woning is gezien en gecontroleerd. Hiermee wordt bedoeld alle kozijnen in de woning, de binnendeuren, eventueel trap schilderwerk en al het overige schilderwerk. Dit schilderwerk verkeert gemiddeld in een goede conditie. Er is geen onderhoudshandeling noodzakelijk op de korte of middellange termijn. Eventuele persoonlijke smaken en kleurstellingen of combinaties zijn vanzelf in deze beoordeling buiten beschouwing gelaten.

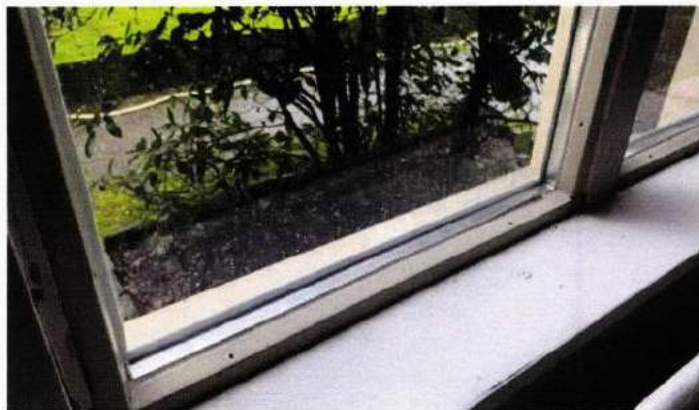
### 11.2 Buitenkozijnen aan binnenzijde

Het schilderwerk van de buitenkozijnen is aan de binnenzijde gezien en gecontroleerd. Dit schilderwerk verkeert gemiddeld in een goede conditie. Er is geen onderhoudshandeling noodzakelijk op de korte of middellange termijn. Eventuele persoonlijke smaken en kleurstellingen of combinaties zijn vanzelf in deze beoordeling buiten beschouwing gelaten.

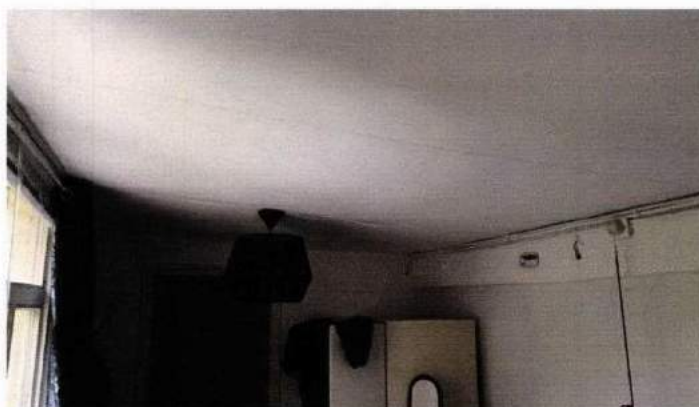
### 11.3 Plafond schilder en sauswerk

Het schilder en sauswerk van alle plafonds in de woning is gezien en gecontroleerd. Dit schilder en sauswerk verkeert gemiddeld in een goede conditie. Er is geen onderhoudshandeling noodzakelijk op de korte of middellange termijn. Eventuele persoonlijke smaken en kleurstellingen of combinaties zijn vanzelf in deze beoordeling buiten beschouwing gelaten.

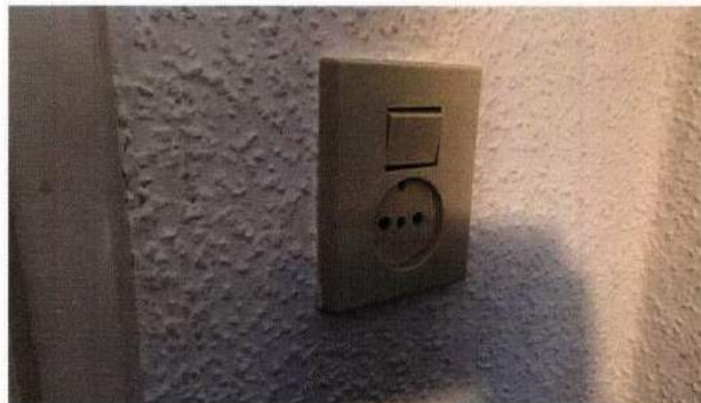
Aan de wandcontactdozen en het schakelmateriaal zijn geen of slechts minimale gebreken opgemerkt. Het geheel verkeert in een voldoende conditie en lijkt prima en ook veilig te kunnen functioneren.

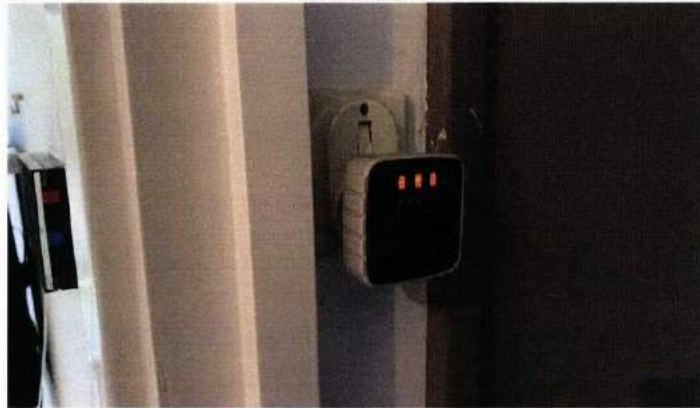
**Randaarde op wandcontactdozen**

Bij één of meerdere wandcontactdozen in de woning is de aarding gecontroleerd. Deze is voldoende en functioneert!

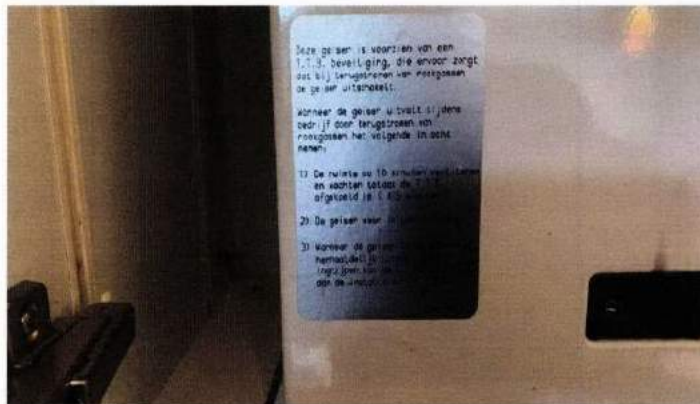
## Rookgasafvoer geiser

Er zijn geen gebreken aan de rookgasafvoer van de gasgeiser, het geheel kan voor zover waarneembaar functioneren.

- Laat periodiek de rookgasafvoer van deze geiser controleren, bij een klein gebrek aan de rookgasafvoer ontstaat al een onveilige situatie.
- De stap tussen een dergelijke rookgasafvoer en het ontstaan van koolmonoxide is niet groot!
- Koolmonoxide is reukloos en dodelijk!

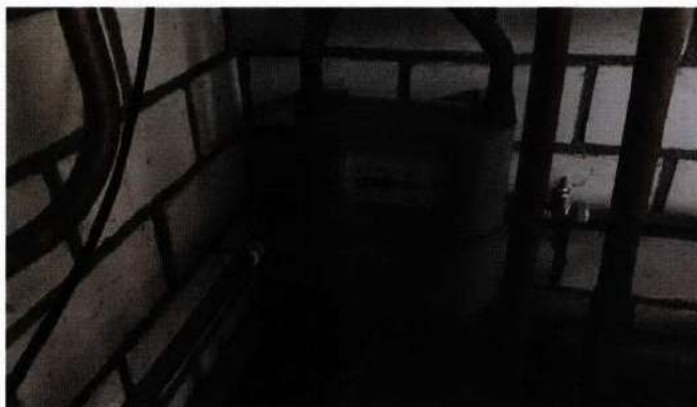
De woning is aangesloten op gas, er is een gasmeter in de woning aanwezig en een gasleiding netwerk.

Aan de gasmeter en gasinstallatie zijn geen gebreken opgemerkt voor zover de bedoelde onderdelen visueel zijn waargenomen. Dit is geen installatiekeuring, de gasleidingen zijn niet afgeperst. Het geheel lijkt deugdelijk en technisch in orde. Het geheel kan veilig en goed functioneren.

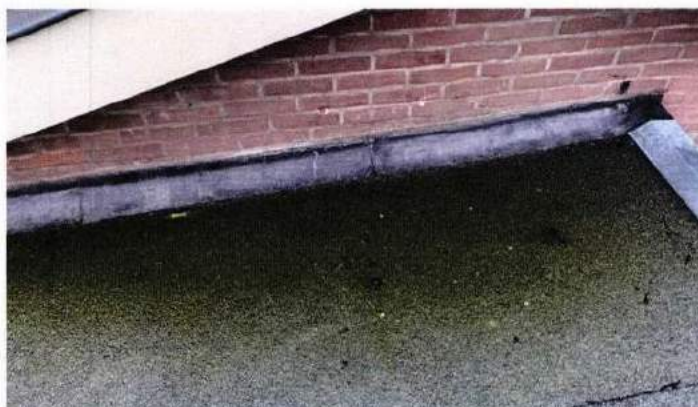
Aan het aanwezige lood, wat aanwezig is op het hoofddak met eventuele (gevel) aansluitingen, zijn geen gebreken opgemerkt.

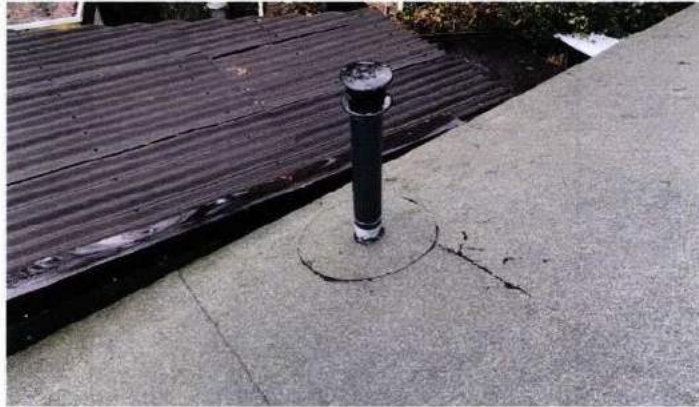
## 26 Overige dak en/of gevel doorvoeren

Er zijn dak/gevel doorvoeren aanwezig. Deze zijn op afstand gecontroleerd. Hier zijn geen gebreken aan opgemerkt, de doorvoeren zijn compleet. Er is geen risico op inwateren, de bevestiging is deugdelijk. Het geheel kan zoals bedoeld goed en veilig functioneren.

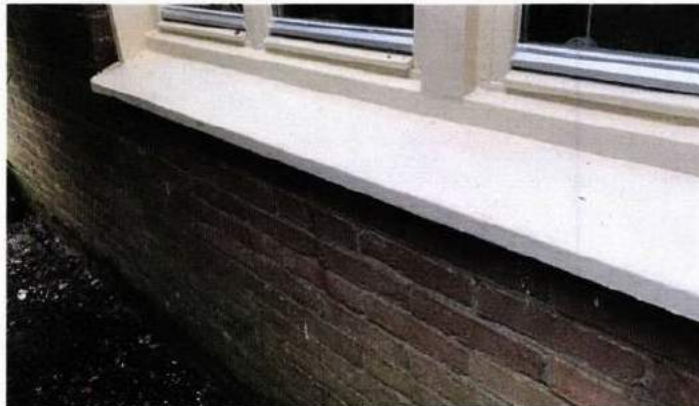
### Houten raamdorpels

De houten dorpels onder de kozijnen verkeren in een goede conditie, er zijn geen gebreken opgemerkt en/of gebreken zijn in het verleden deskundig en professioneel hersteld.

- Schilderwerk van houten raamdorpels heeft extra aandacht nodig, voorzie dergelijke kwetsbare dorpels altijd van een extra laag verfwerk!
