## **BOMEN EFFECT ANALYSE**

**DUSSELDORPERWEG 28 te LIMMEN**

Projectnummer : P23011  
Datum : 31 maart 2023

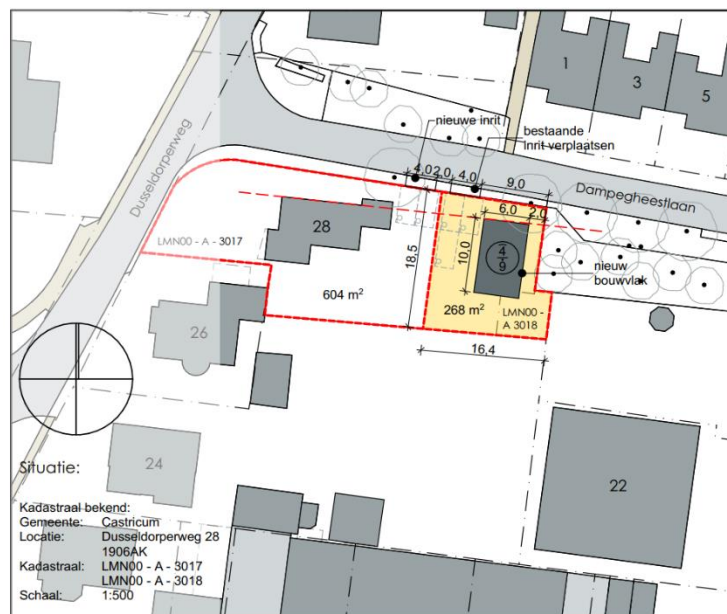
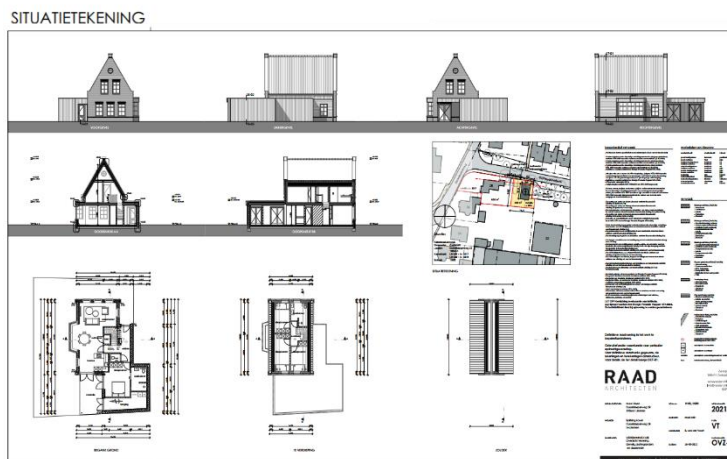
De rood omlijnde vlakken op de foto's hieronder geven globaal de contouren van de nieuwbouw weer. Van de bomen 3 en 4 groeien takken over de garage heen. Het slopen van de garage en het realiseren van de nieuwe bebouwing veroorzaakt schade aan deze takken. De takken van de bomen zullen dus moeten worden ingenomen. Het rücksichtslos afzagen van de takken waar deze de erfgrans passeren is niet toegestaan; dit zou de kroonvorm ernstig schaden. Daarnaast ontstaan grote wonden die een infectiepoort vormen voor parasitaire houtrotschimmels. De rottingen die deze veroorzaken kunnen op termijn de breukvastheid van de stam in het geding brengen.
