# Bomen Effect Analyse

Beatrixplein, Haarlem

4 mei 2023

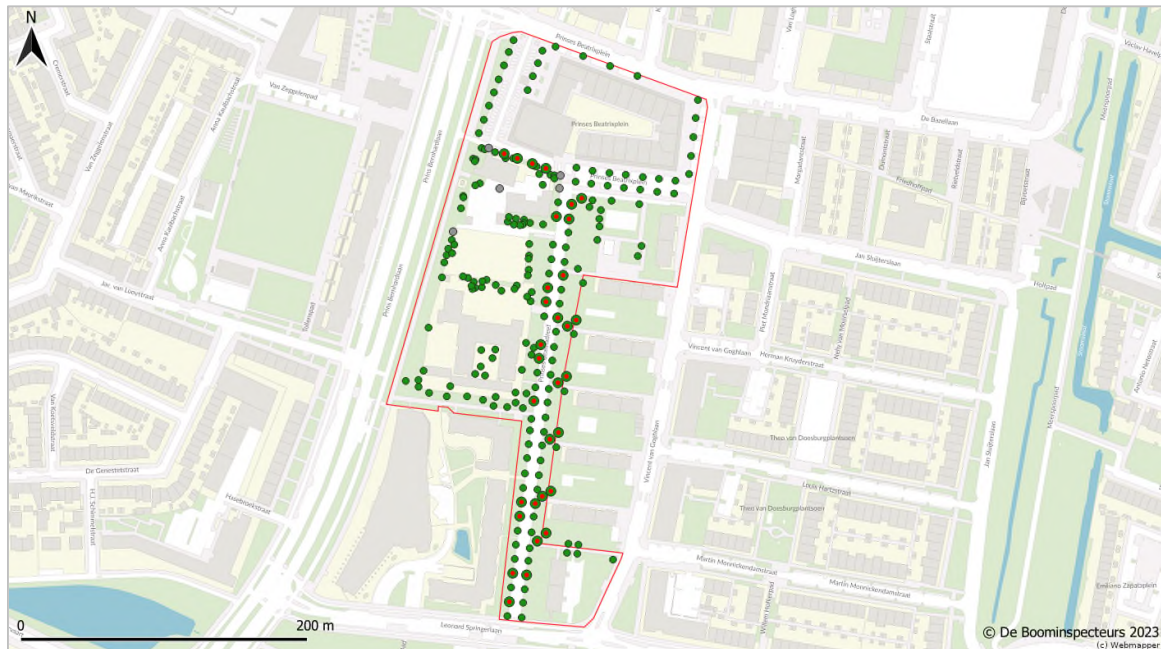
**Afbeelding 1.** Het plangebied met de onderzoeksbomen. De groene punten geven de stamposities van de onderzochte bomen weer. Bomen met een monumentaal karakter hebben een rode punt met groene cirkel eromheen. Grijs punten zijn stobben of niet aanwezige bomen. De rode lijn is de projectgrens.

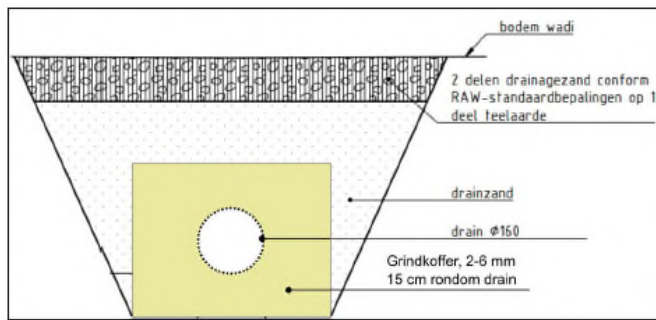
**Afbeelding 10.** Voorstel bodemopbouw wadi's uit het rapport uit het adviesrapport van Aveco de Bondt.

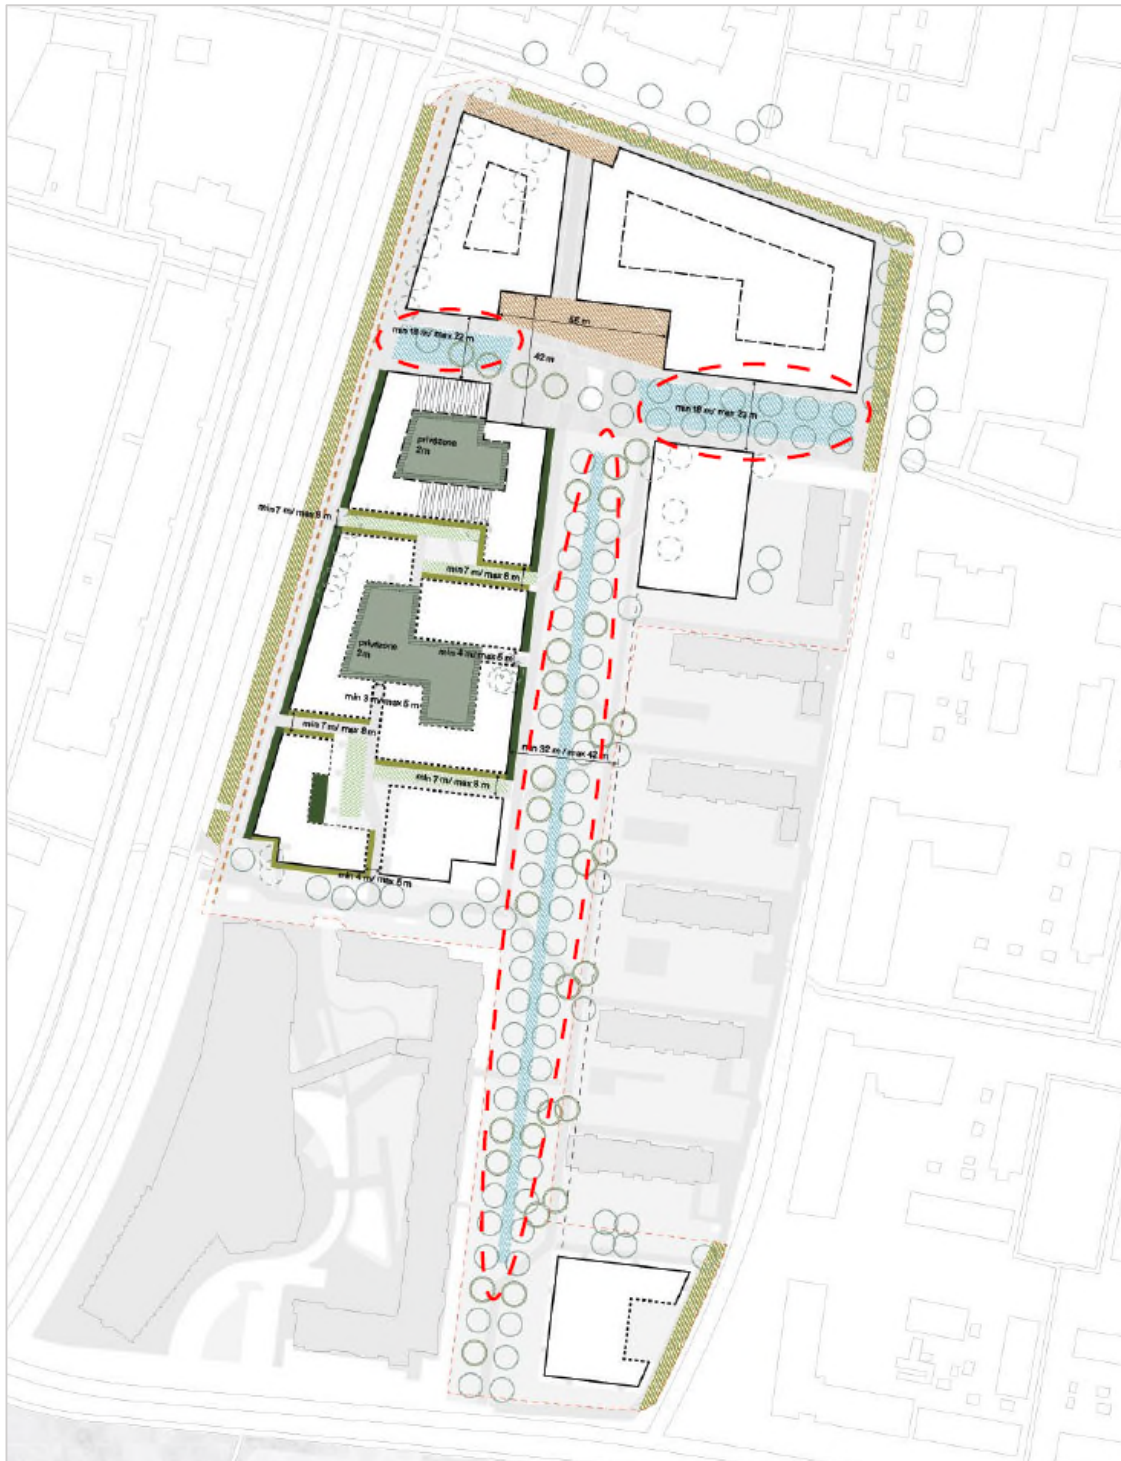
De blauw gearceerde vlakken binnen de rode gestreepte lijnen zijn zoekzones voor waterberging en infiltratie. Uit de mondelinge toelichting van De Urbanisten (ontwerpbureau voor stedelijke omgeving en landschapsarchitectuur) blijkt dat de exacte ligging van de wadi's nog niet vastligt en dat het voornamelijk op de plek van het huidige asfalt komt.

**Afbeelding 11.** Ontwerptekening (bron: tekening Beatrixplein ontwerpoverleg van De Urbanisten, 6 maart 2023).
