## **Boomeffectanalyse uitbreiding Bos en Vaartschool te Haarlem**

| Onderzoeksnummer | : | PFBA.09/21009.ond |

Datum : 22 januari 2009  
Kenmerk : PFBA.09/21001.ond  
Betreft : boomeffectanalyse uitbreiding Bos en Vaartschool te Haarlem

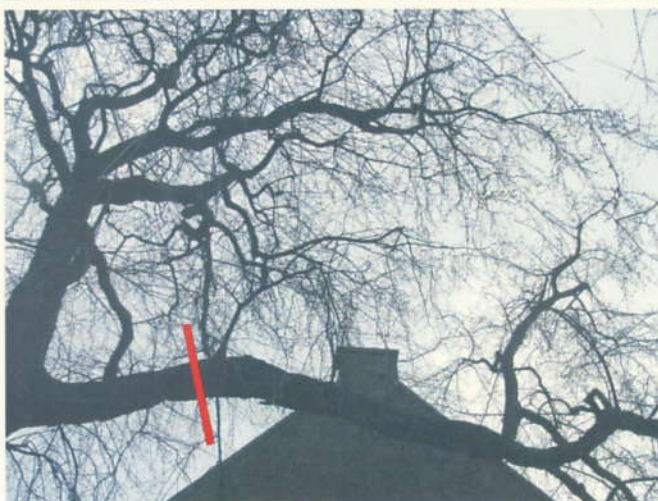
in te korten gesteltak ten behoeve van de  
uitbreiding; exacte locatie nader te bepalen

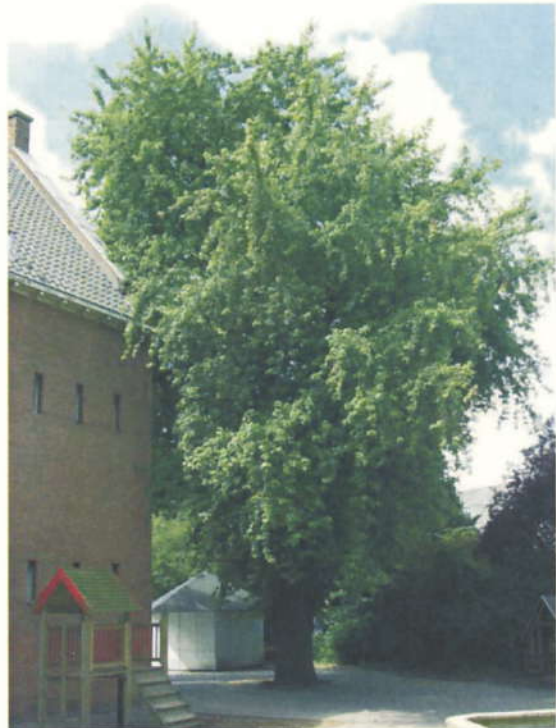
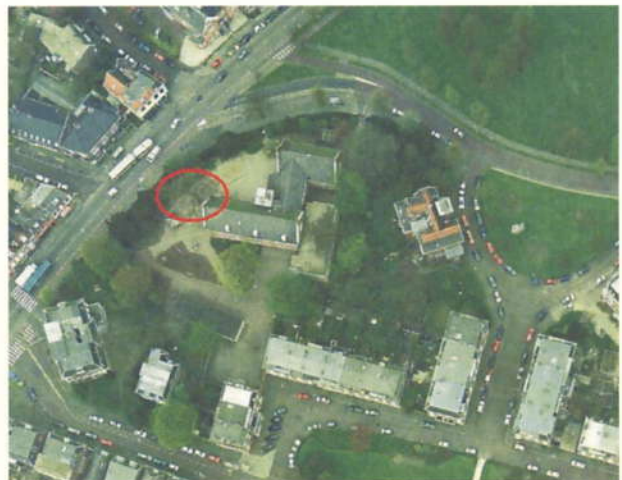
Stam: Inrotting / holte (stam: licht), Stamschade (15%), bastwoekeringen stam 1,5 - 4 m

Conclusie: Onderste gesteltak richting Wagenweg is breukgevaarlijk.

Advies: Snoeien

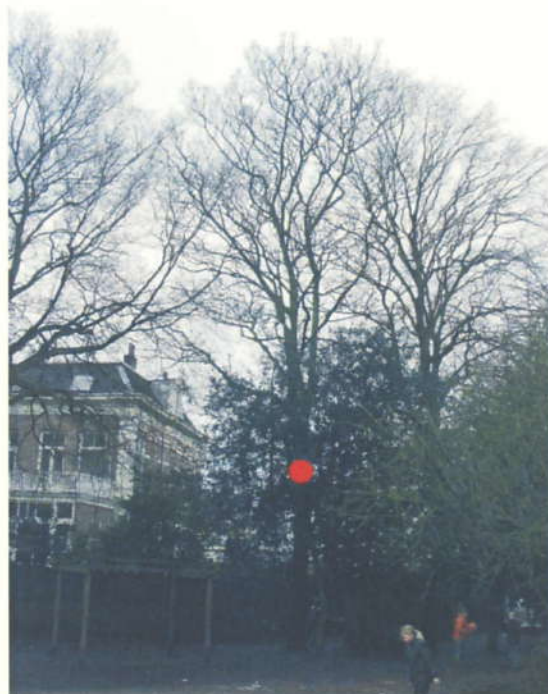
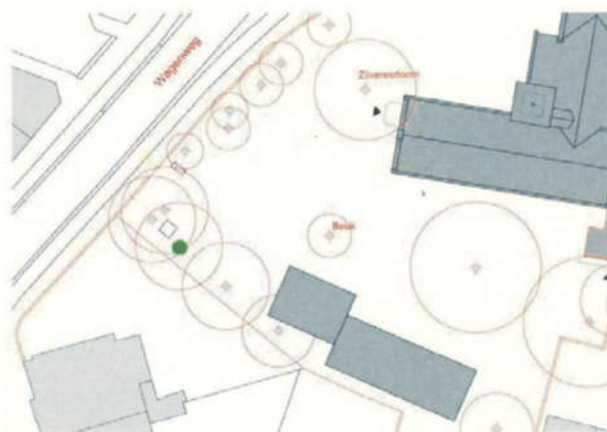
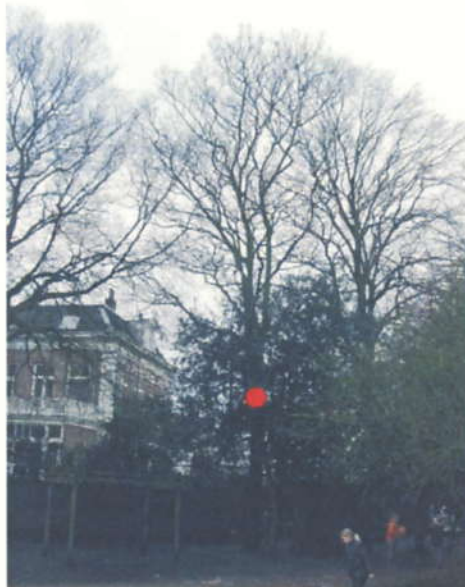
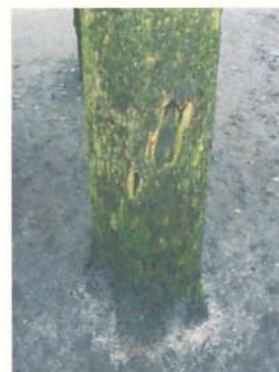
Stam: Stamschade (10%)

Stam / Stamvoet ☐ Radiale scheuren / ribvorming  
☐ Inrotting / holte  
☐ Scheefstand  
☒ Stamschade 10%  
☐ Stamvoetschade  
☐ Aantasting insecten  
☐ Aantasting schimmels

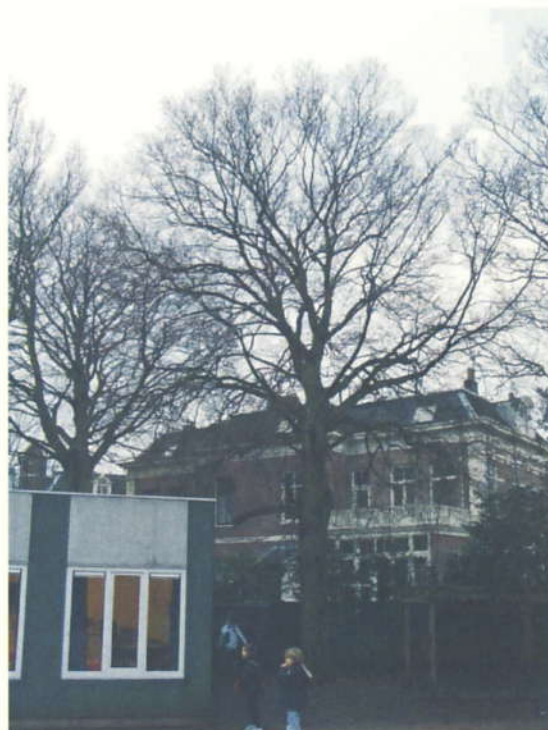
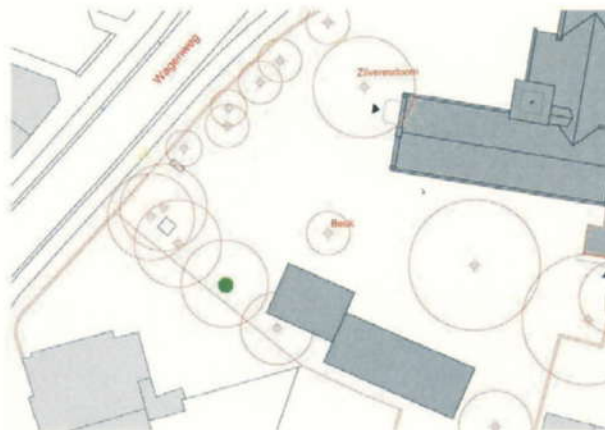
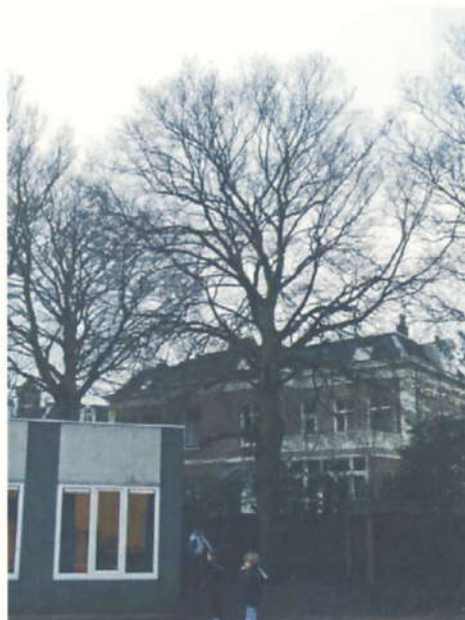
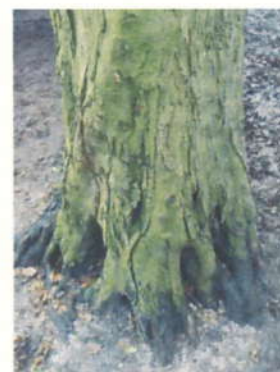
Kroon: Dood hout vorming (licht), Kroonschade (schuurtakken), Grote snoeiwond (inrotting)

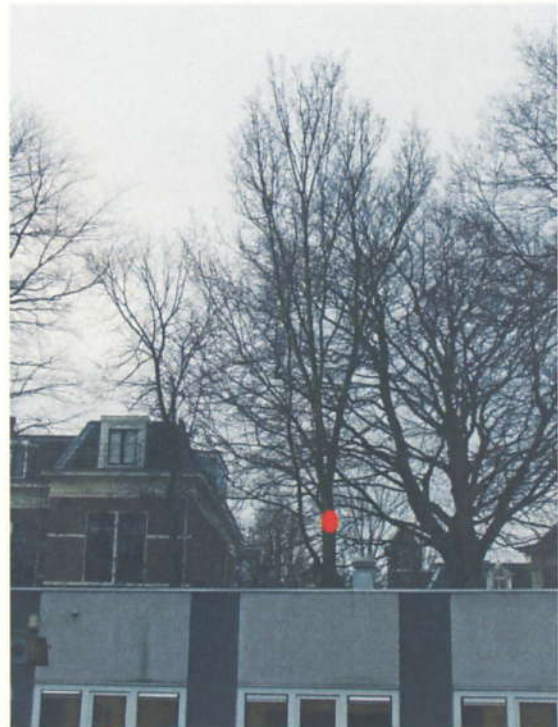
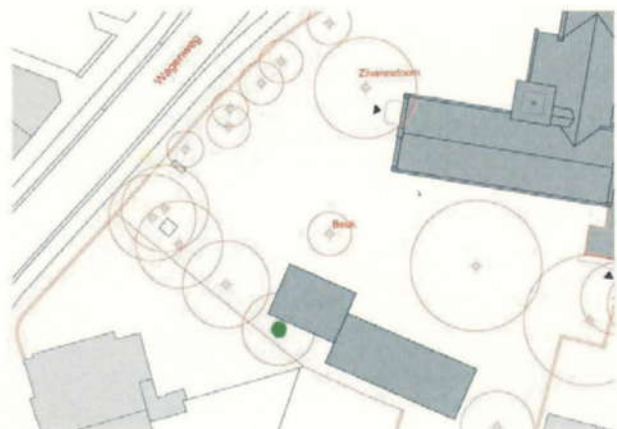
Kroon: Probleemtak (verkleefde dubbele top),  
Codominantie (dubbele top)

- ☐ Uitzakkende takken
- ☐ Dood hout vorming
- ☐ Kroonschade
- ☐ Inrotting hoofdtak
- ☒ Probleemtak
- ☐ Kroonvorm
- ☐ Grote snoeiwond
- ☒ Codominantie
- ☐ Aantasting insecten
- ☐ Aantasting schimmels

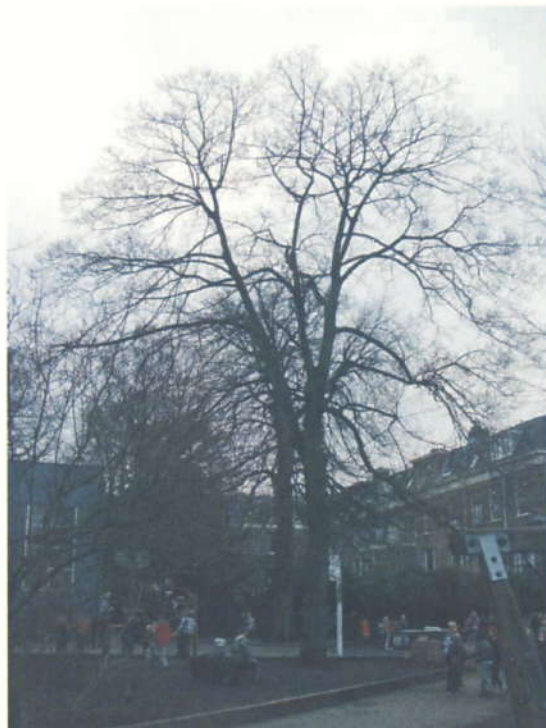
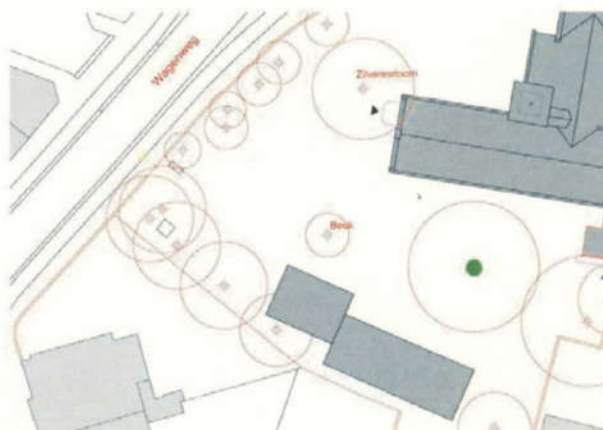
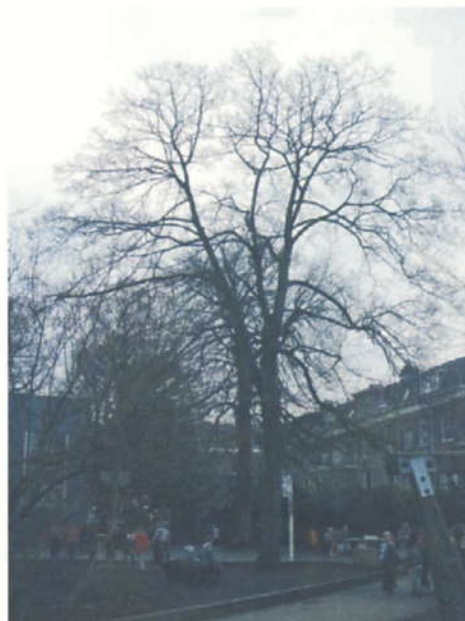
Stam: Inrotting / holte (stam: licht)

grote snoeiwonden 3-7 m hoogte

Conclusie: Jaarlijks visueel keuren vanwege  
inrottingen.
