# Rapport Asbestinventarisatie

Doel: totaalsloop

## het Belcanto-terrein, Surinameweg 1, 3, 5, 7 en Amerikaweg 4 te Haarlem

projectnummer 171271

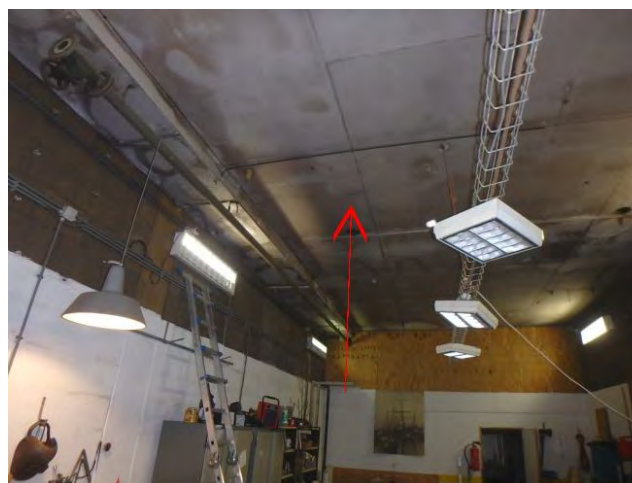
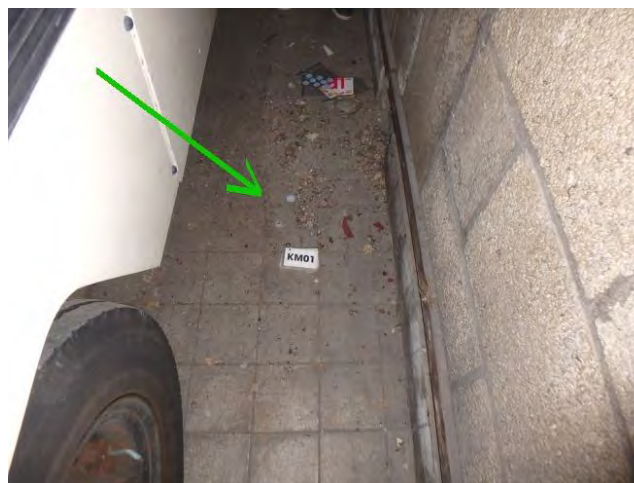
| <b>Verwijderingsmethode</b> | binnensanering |
| <b>Risicoklasse</b> | 2A |

| <b>Risicobeoordeling</b> | niet-hechtgebonden materiaal, kan bij gebruik van de ruimte beschadigd worden (niet afgeschermd), reële kans op vezelemissie (geen coating aanwezig en/of licht beschadigd): verhoogd risico: reden tot indicatief stofonderzoek |

| <b>Aanbevelingen</b> | bron verwijderen voorafgaand aan sloop |

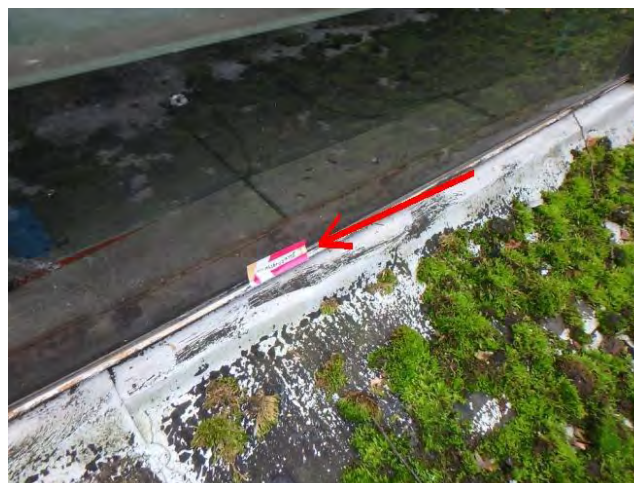
| <b>Risicoklasse</b> | 2 |

| <b>Risicobeoordeling</b> | hechtgebonden materiaal, kan bij normaal gebruik van de ruimte beschadigd worden (niet afgeschermd / bereikbaar), echter geen reële kans op meetbare vezelemissie: geen direct risico |

| <b>Aanbevelingen</b> | bron verwijderen voorafgaand aan sloop |

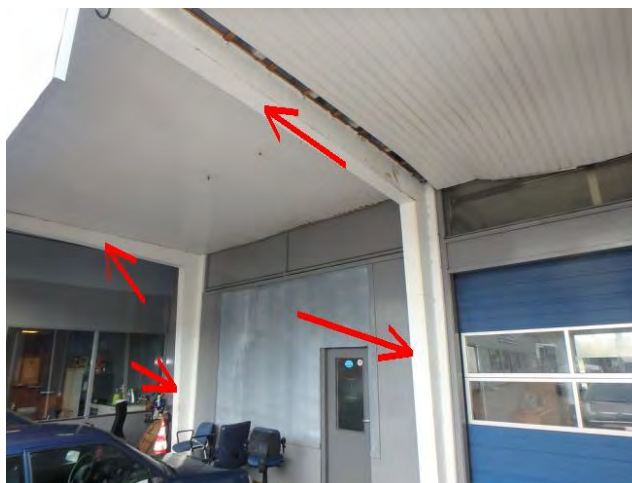
| <b>Risicoklasse</b> | 2A |

| <b>Risicobeoordeling</b> | niet-hechtgebonden materiaal, kan bij normaal gebruik van de ruimte beschadigd worden (niet afgeschermd), geen reële kans op vezelemissie (coating aanwezig): geen direct risico, wel verhoogd risico |

| <b>Aanbevelingen</b> | bron verwijderen voorafgaand aan sloop |

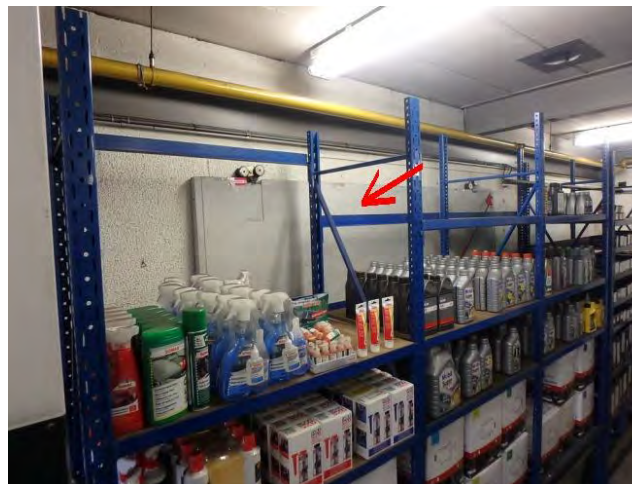
| <b>Verwijderingsmethode</b> | binnensanering |
| <b>Risicoklasse</b> | 2A |

| <b>Risicobeoordeling</b> | niet-hechtgebonden materiaal, kan bij normaal gebruik van de ruimte beschadigd worden (niet afgeschermd), geen reële kans op vezelemissie (coating aanwezig): geen direct risico, wel verhoogd risico |

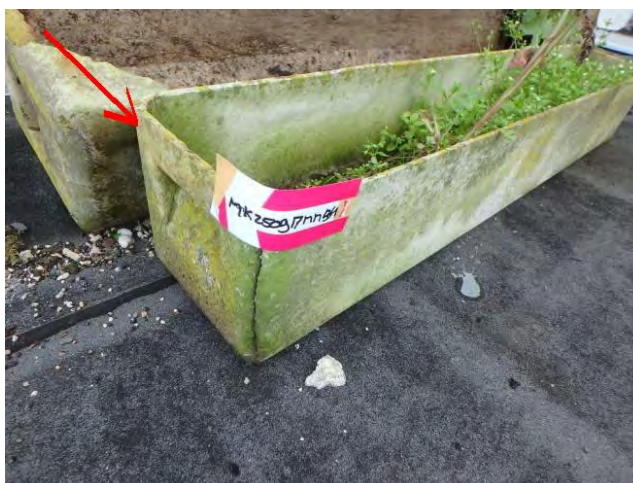
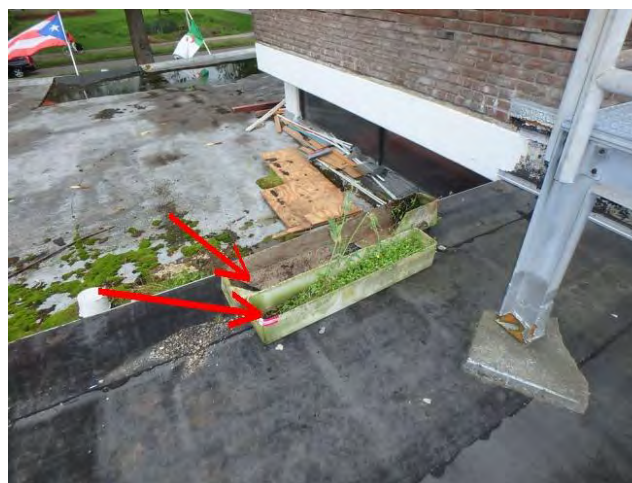
| Verwijderingsmethode | direct verpakken |
| Risicoklasse | 1 |

| Risicobeoordeling | hechtgebonden materiaal, kan bij normaal gebruik van de ruimte beschadigd worden (niet afgeschermd / bereikbaar), echter geen reële kans op meetbare vezelemisatie: geen direct risico |

| Aanbevelingen | bron verwijderen voorafgaand aan sloop |

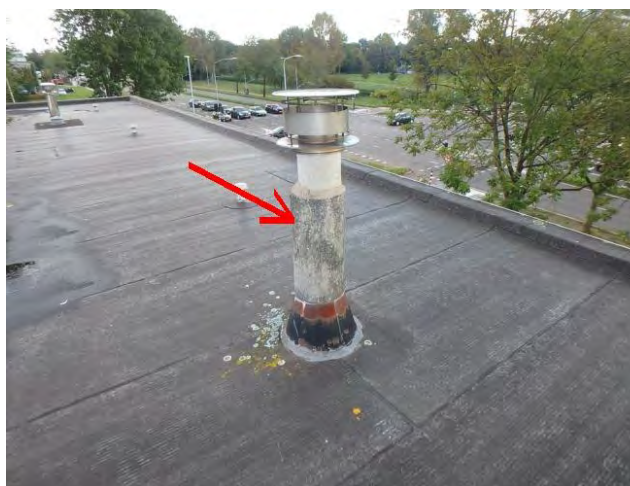
| <b>Verwijderingsmethode</b> | buitensanering |
| <b>Risicoklasse</b> | 2 |

| <b>Risicobeoordeling</b> | hechtgebonden materiaal, kan bij normaal gebruik van de ruimte beschadigd worden (niet afgeschermd / bereikbaar), echter geen reële kans op meetbare vezelemissie: geen direct risico |

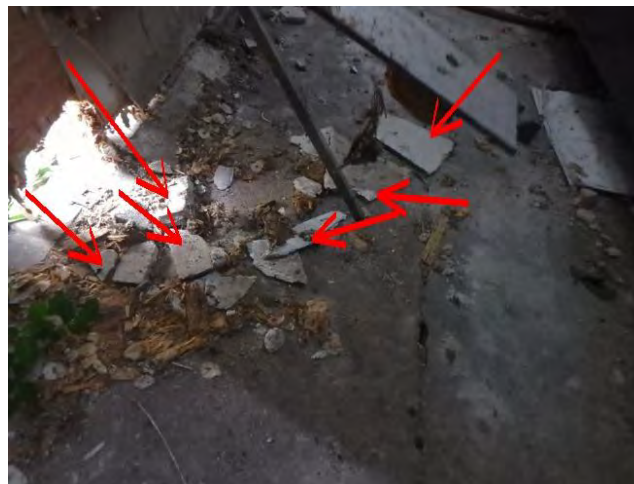
| <b>Verwijderingsmethode</b> | binnensanering |
| <b>Risicoklasse</b> | 2A |

| <b>Risicobeoordeling</b> | hechtgebonden materiaal, is ter plaatse van vindplaats zwaar beschadigd: verhoogd risico |

| <b>Aanbevelingen</b> | bron verwijderen voorafgaand aan sloop |

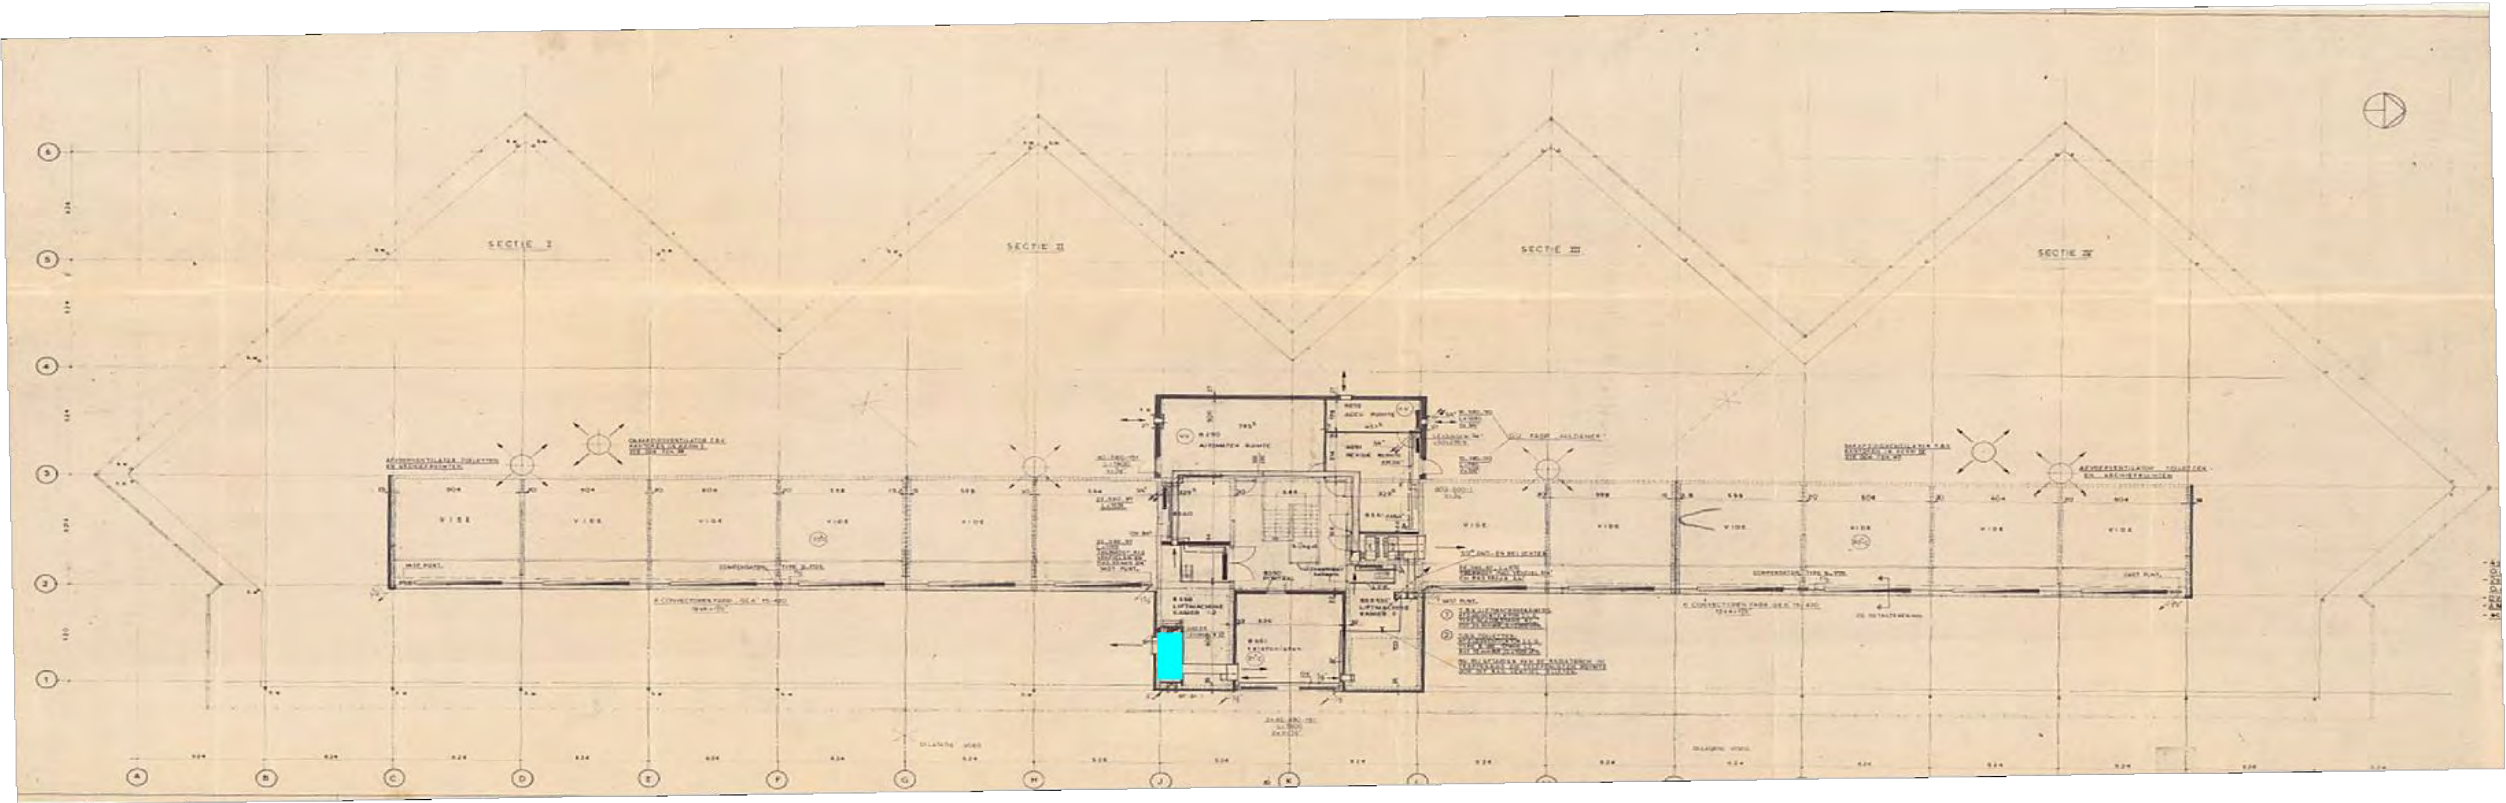
dakopbouw

Bron 3, 4 en 5  
Koord, pakking,  
plaatmateriaal
