# Rapport Asbestinventarisatie

Doel: totaalsloop

## het Belcanto-terrein, Surinameweg 1, 3, 5, 7 en Amerikaweg 4 te Haarlem

projectnummer 171271

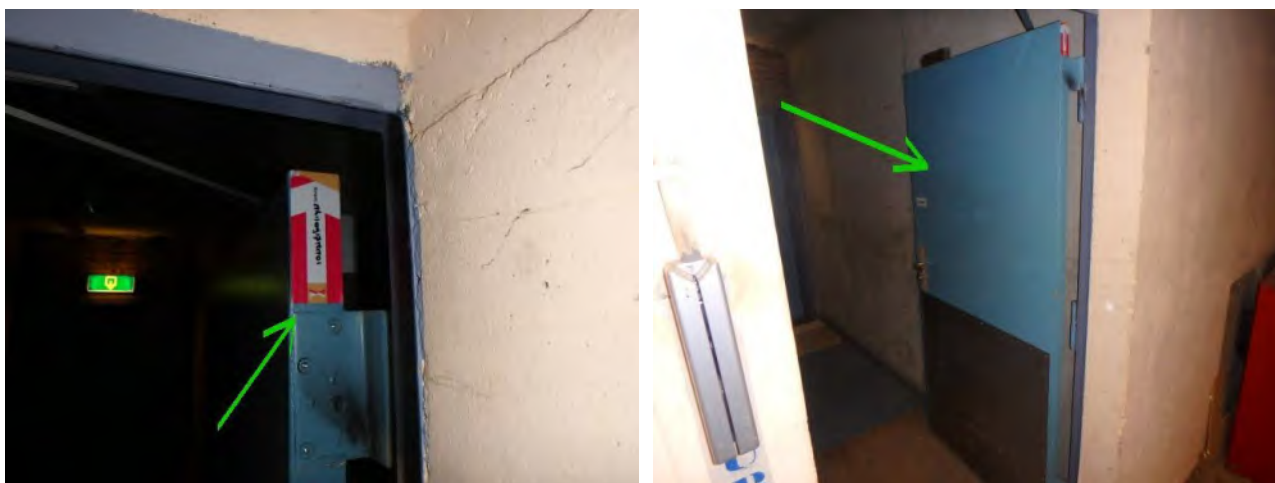
| <b>Risicobeoordeling</b> | geen asbest aangetoond, dus geen risico met betrekking tot asbest |

| <b>Aanbevelingen</b> | geen bronspecifieke aanbevelingen |

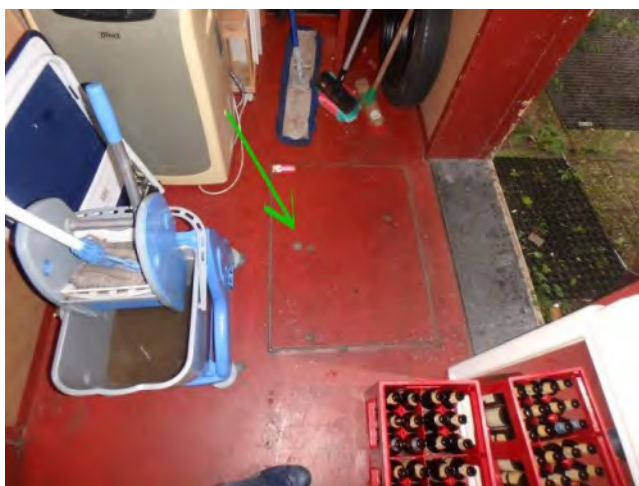
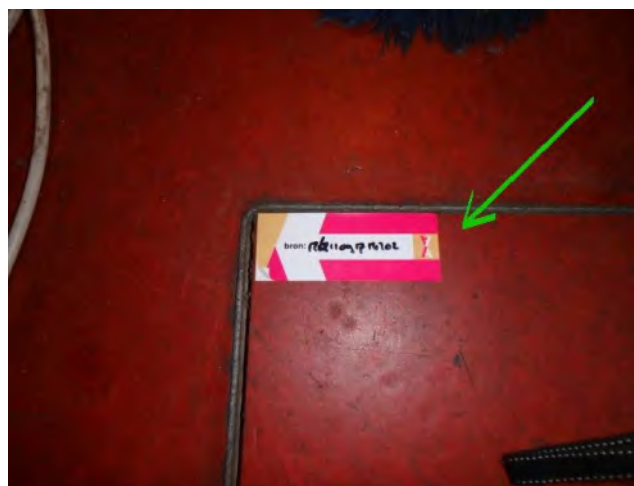
| <b>Risicobeoordeling</b> | geen asbest aangetoond, dus geen risico met betrekking tot asbest |

| <b>Aanbevelingen</b> | geen bronspecifieke aanbevelingen |

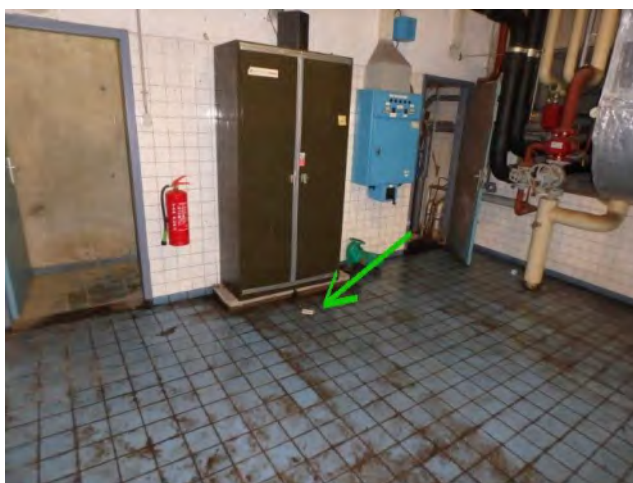
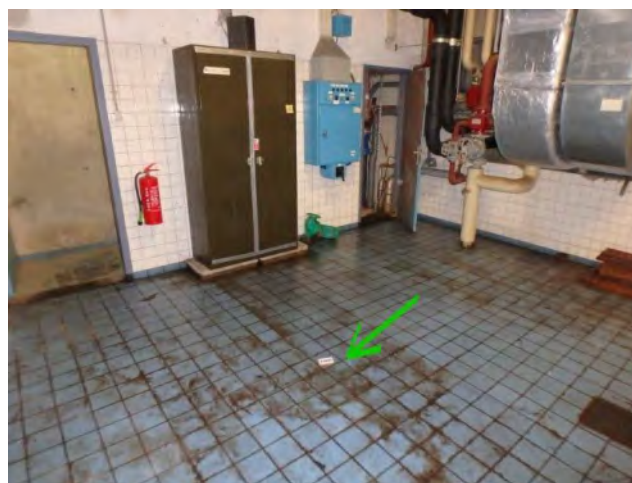
| <b>Risicobeoordeling</b> | geen asbest aangetoond, dus geen risico met betrekking tot asbest |

| <b>Aanbevelingen</b> | geen bronspecifieke aanbevelingen |

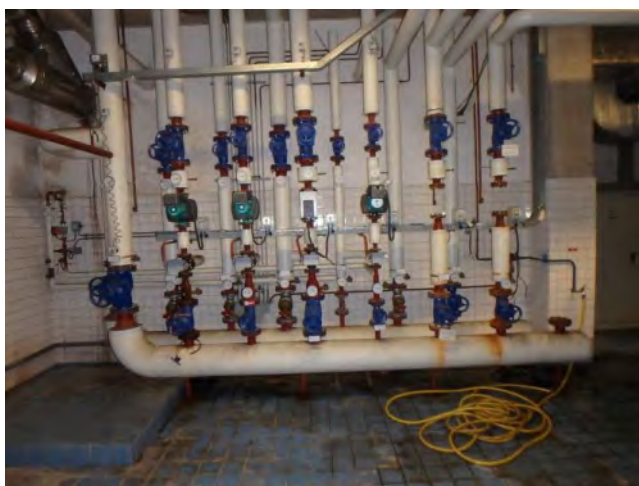
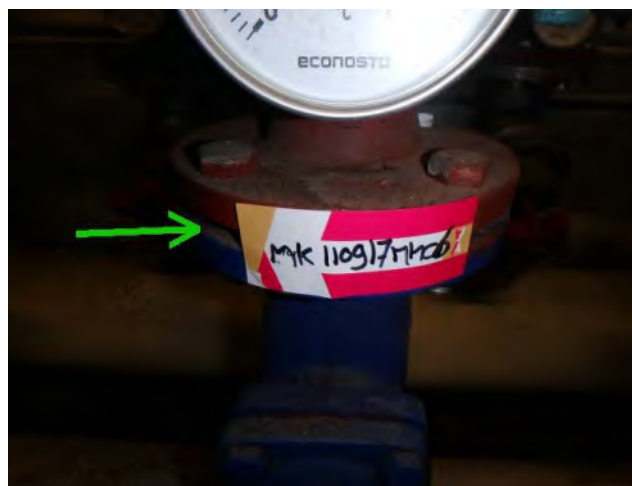
| <b>Risicobeoordeling</b> | geen asbest aangetoond, dus geen risico met betrekking tot asbest |

| <b>Aanbevelingen</b> | geen bronspecifieke aanbevelingen |

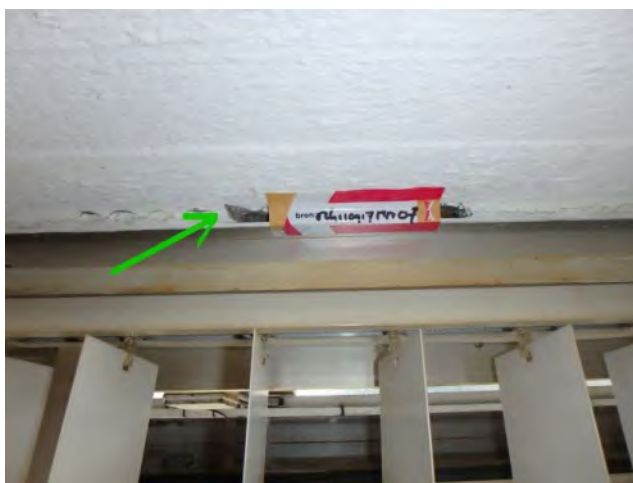
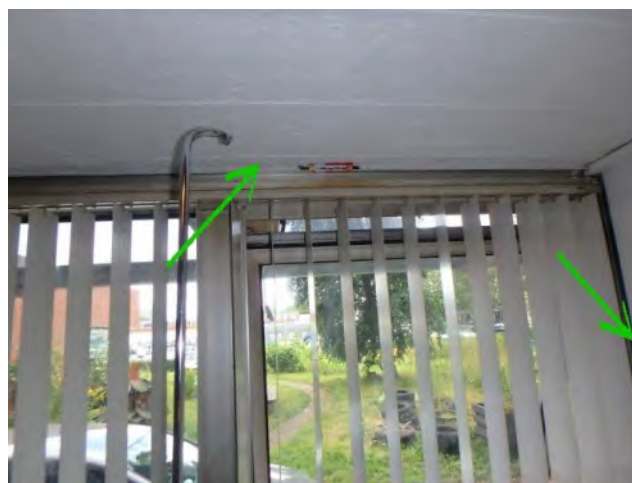
| <b>Risicobeoordeling</b> | geen asbest aangetoond, dus geen risico met betrekking tot asbest |

| <b>Aanbevelingen</b> | geen bronspecifieke aanbevelingen |

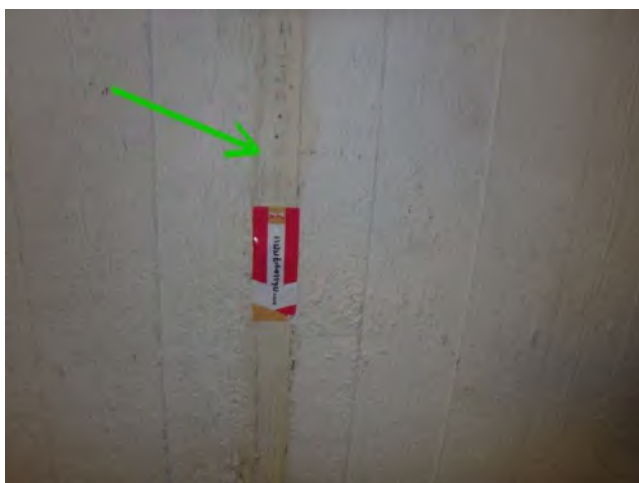
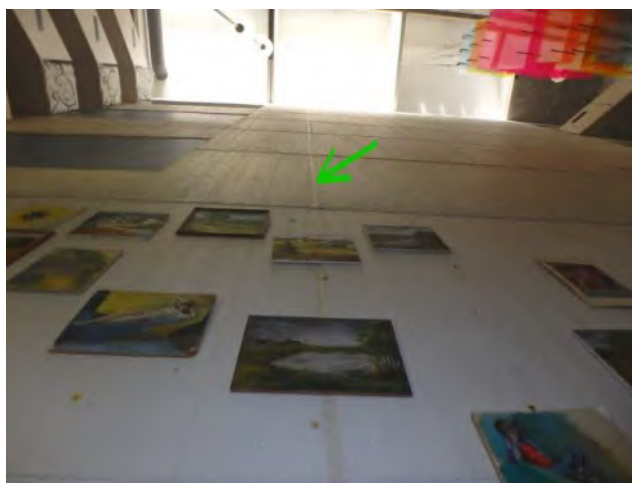
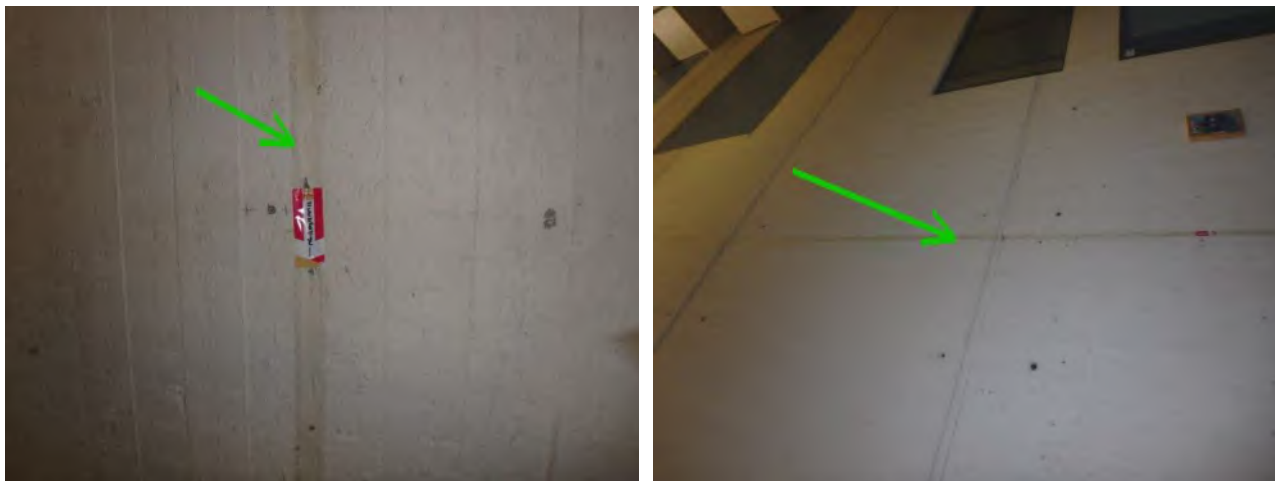
| <b>Risicobeoordeling</b> | geen asbest aangetoond, dus geen risico met betrekking tot asbest |

| <b>Aanbevelingen</b> | geen bronspecifieke aanbevelingen |

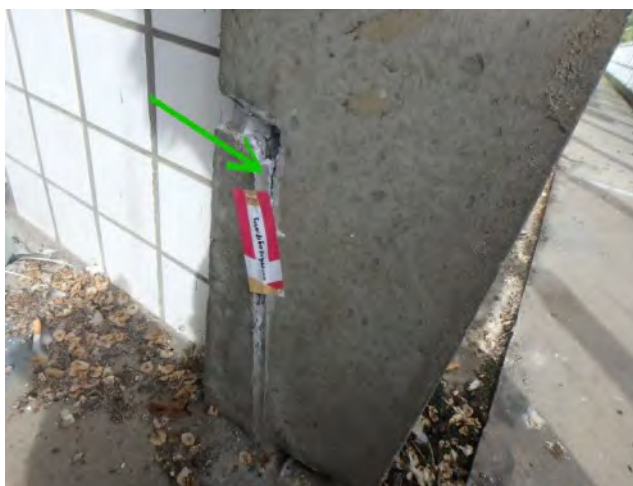
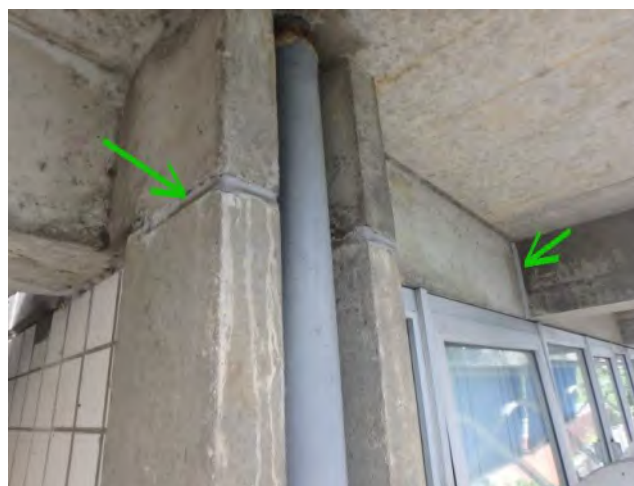
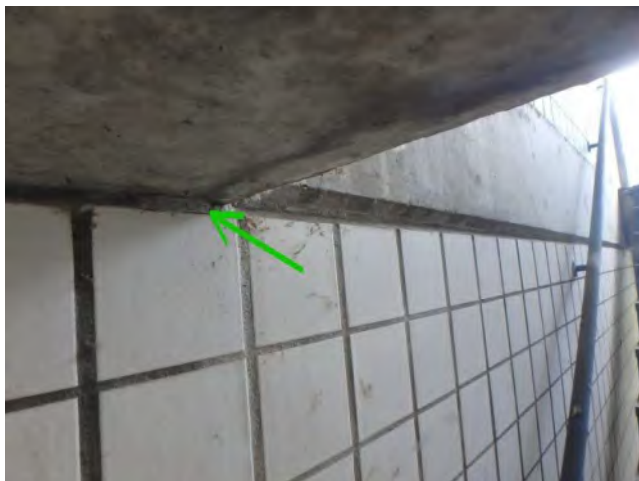
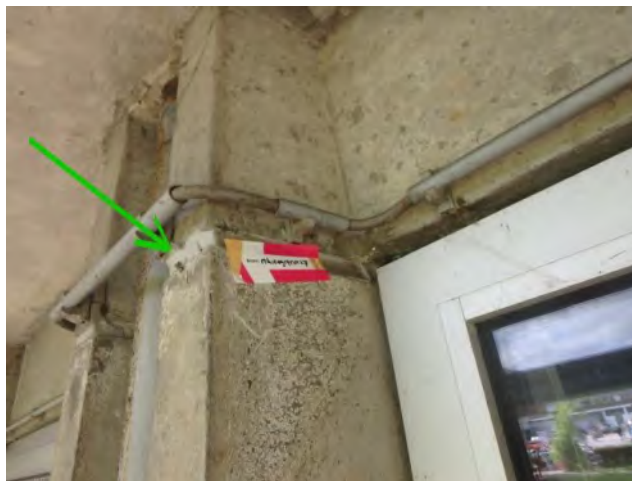
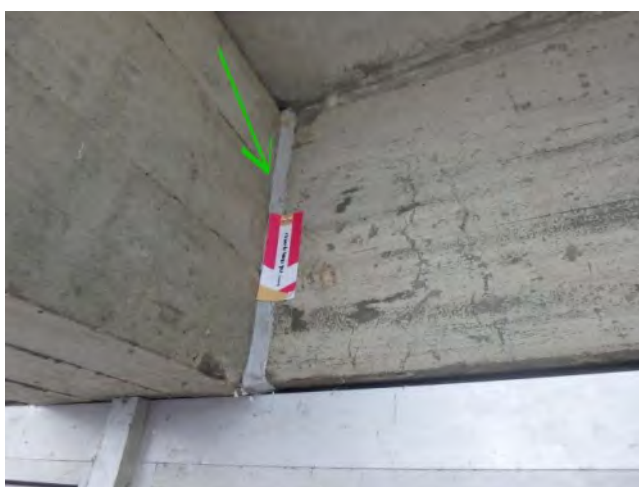
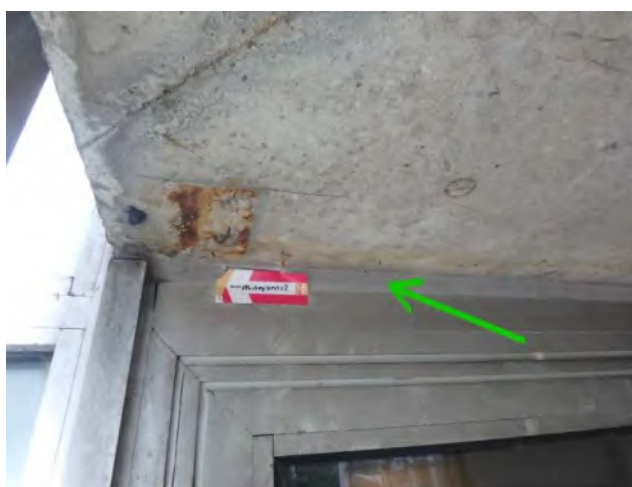
| <b>Risicobeoordeling</b> | geen asbest aangetoond, dus geen risico met betrekking tot asbest |

| <b>Aanbevelingen</b> | geen bronspecifieke aanbevelingen |

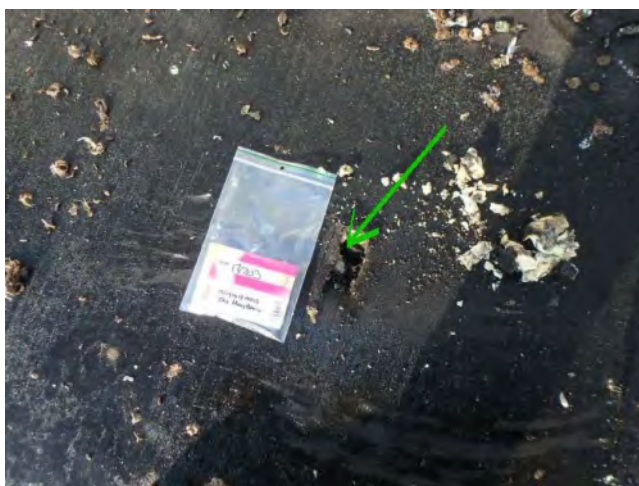
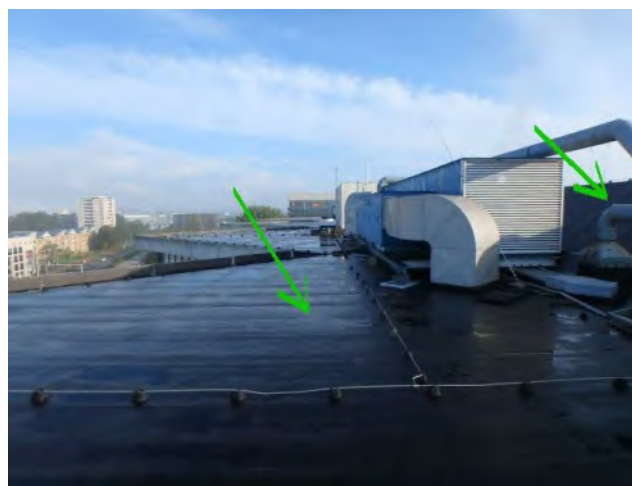
| <b>Risicobeoordeling</b> | geen asbest aangetoond, dus geen risico met betrekking tot asbest |

| <b>Aanbevelingen</b> | geen bronspecifieke aanbevelingen |

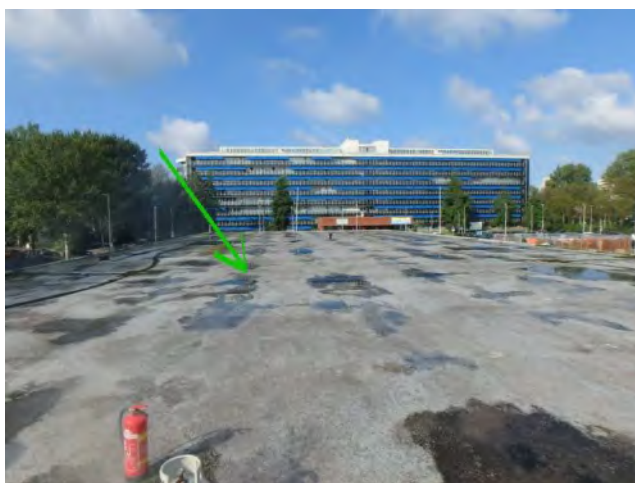
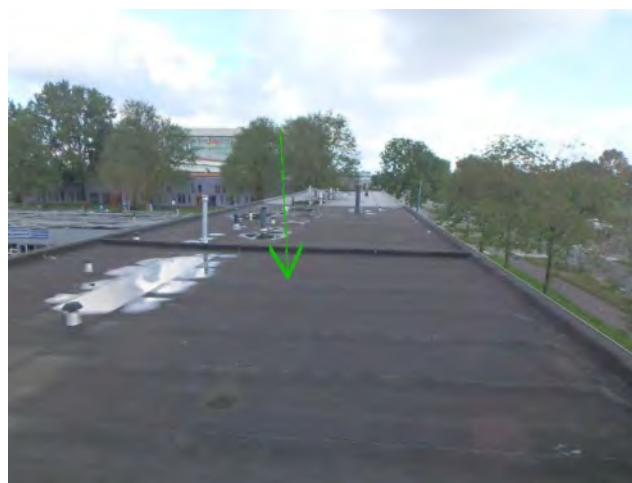
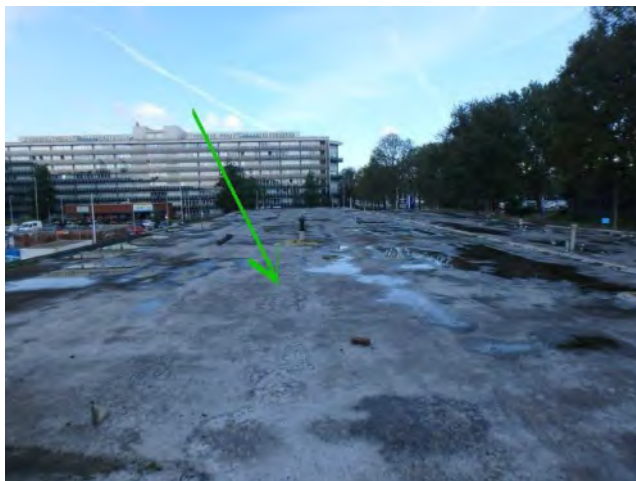
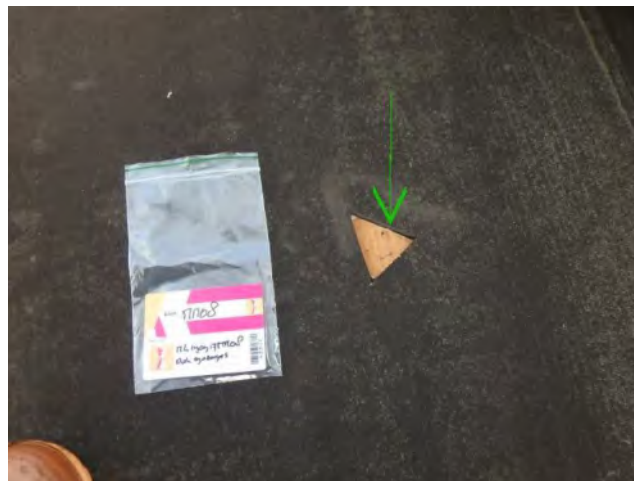
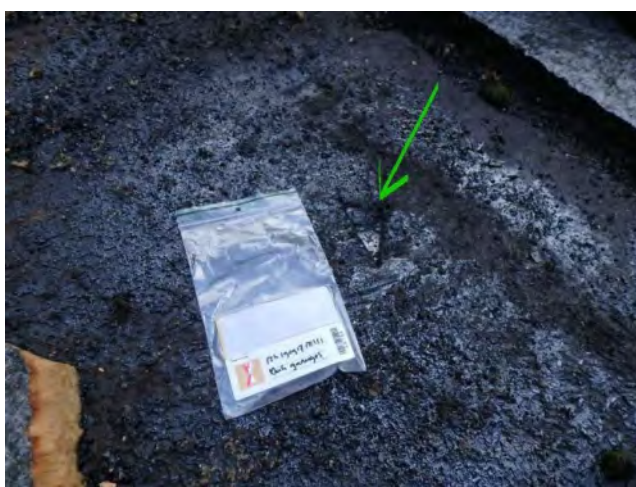
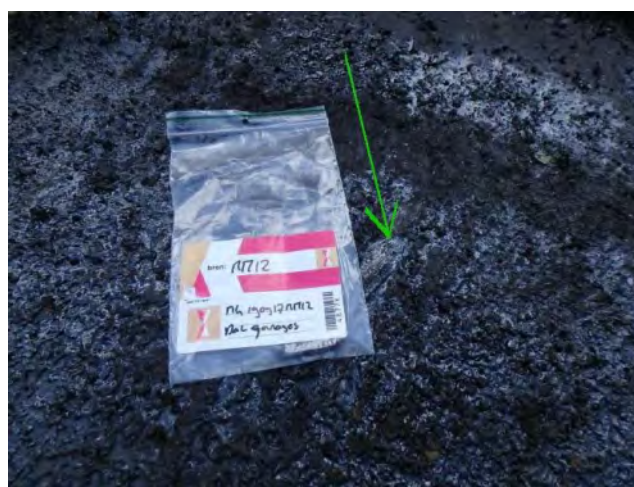
| <b>Risicobeoordeling</b> | geen asbest aangetoond, dus geen risico met betrekking tot asbest |

| <b>Aanbevelingen</b> | geen bronspecifieke aanbevelingen |

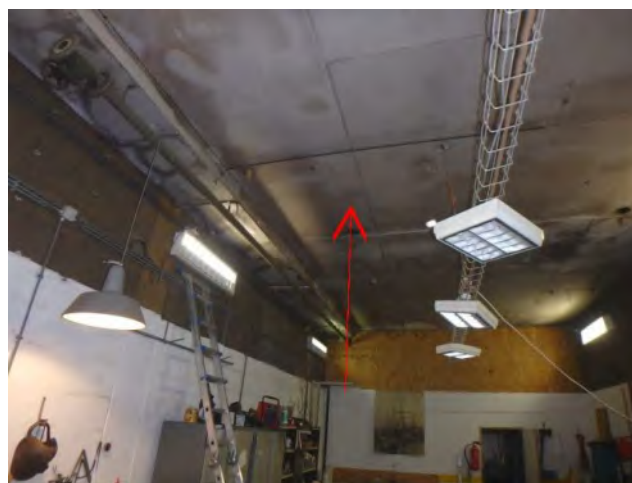
| <b>Risicobeoordeling</b> | niet-hechtgebonden materiaal, kan bij gebruik van de ruimte beschadigd worden (niet afgeschermd), reële kans op vezelemissie (geen coating aanwezig en/of licht beschadigd): verhoogd risico: reden tot indicatief stofonderzoek |

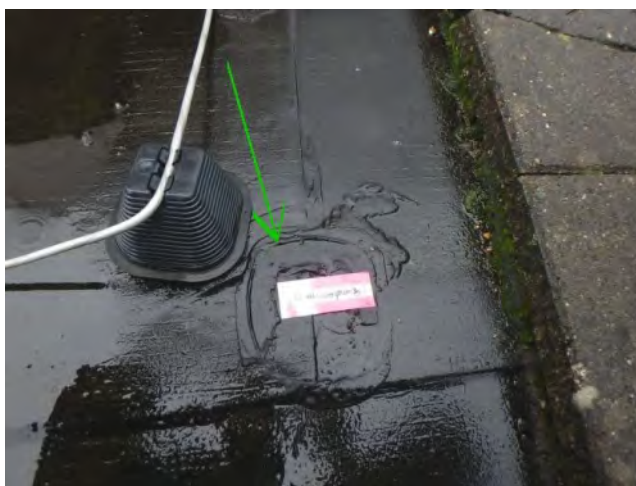
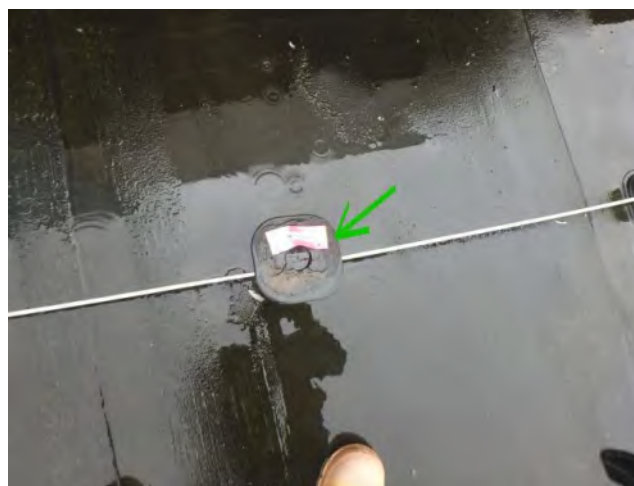
| <b>Risicobeoordeling</b> | geen asbest aangetoond, dus geen risico met betrekking tot asbest |

| <b>Aanbevelingen</b> | geen bronspecifieke aanbevelingen |

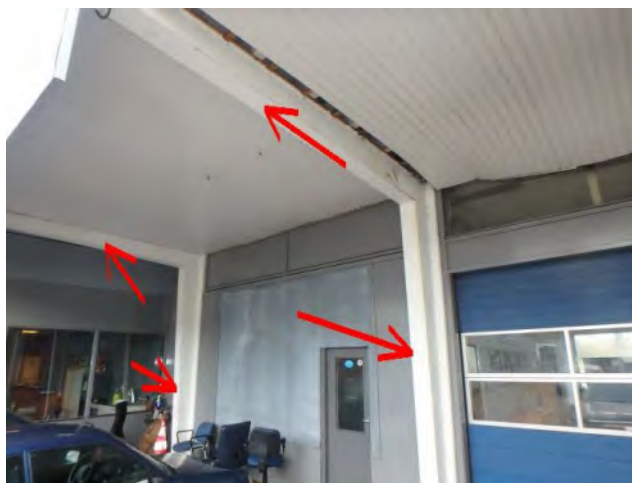
| <b>Risicobeoordeling</b> | niet-hechtgebonden materiaal, kan bij normaal gebruik van de ruimte beschadigd worden (niet afgeschermd), geen reële kans op vezelemissie (coating aanwezig): geen direct risico, wel verhoogd risico |

| <b>Aanbevelingen</b> | bron verwijderen voorafgaand aan sloop |

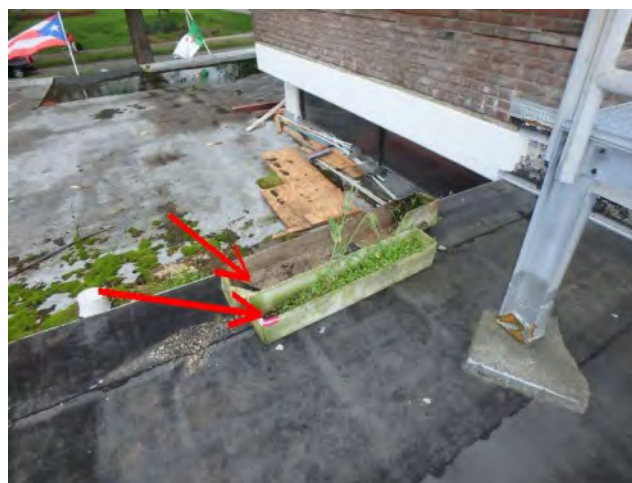
| <b>Risicobeoordeling</b> | hechtgebonden materiaal, kan bij normaal gebruik van de ruimte beschadigd worden (niet afgeschermd / bereikbaar), echter geen reële kans op meetbare vezelemisatie: geen direct risico |

| <b>Aanbevelingen</b> | bron verwijderen voorafgaand aan sloop |

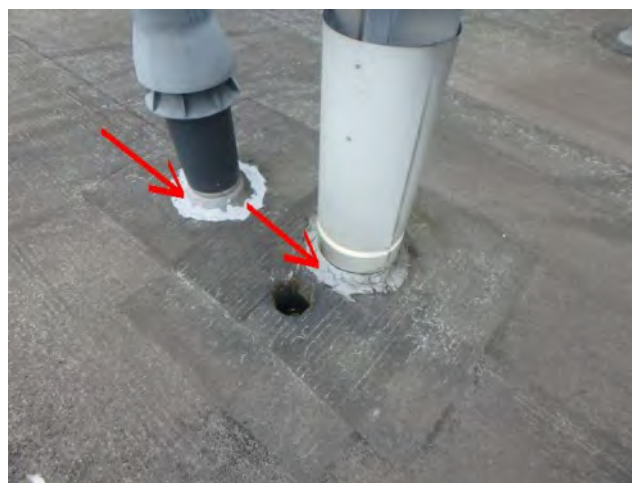
| <b>Risicobeoordeling</b> | hechtgebonden materiaal, kan bij normaal gebruik van de ruimte beschadigd worden (niet afgeschermd / bereikbaar), echter geen reële kans op meetbare vezelemissie: geen direct risico |

| <b>Aanbevelingen</b> | bron verwijderen voorafgaand aan sloop |

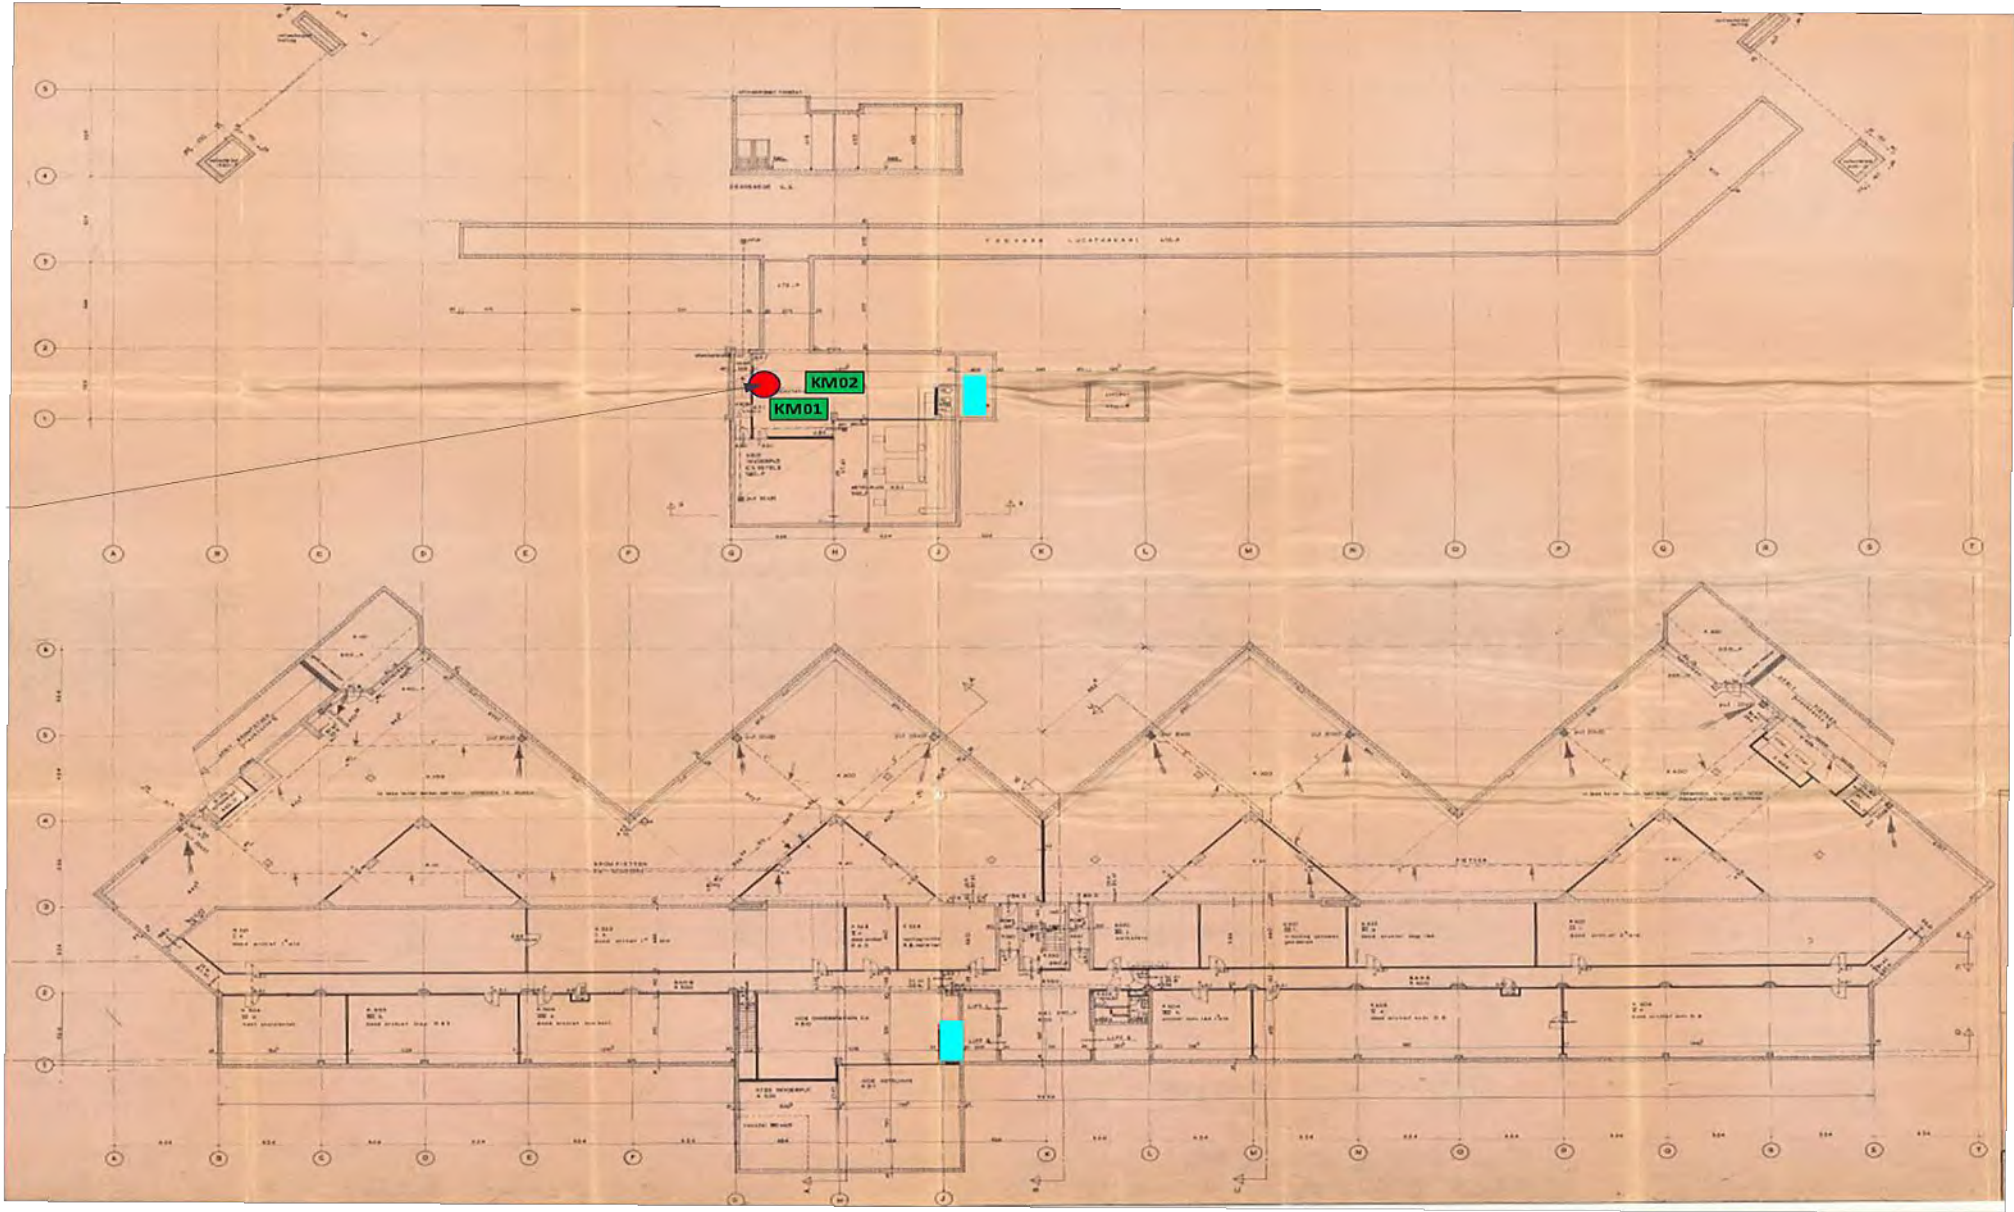
kelder

Bron 3, 4 en 5  
Koord, pakking,  
plaatmateriaal
