Bijkomend  
grondwateronderzoek  
voormalig DEK sportterrein,  
Medemblik

## Beoordeling geohydrologie voormalig DEK sportterrein en Vlietsingel, Medemblik

| Auteur | mw. M. der Kinderen, MSc | Kenmerk | BZ44A RAP20170203 |
| Vrijgave | drs. ing. M.J. Kuiper | Datum | 19-04-2017 |

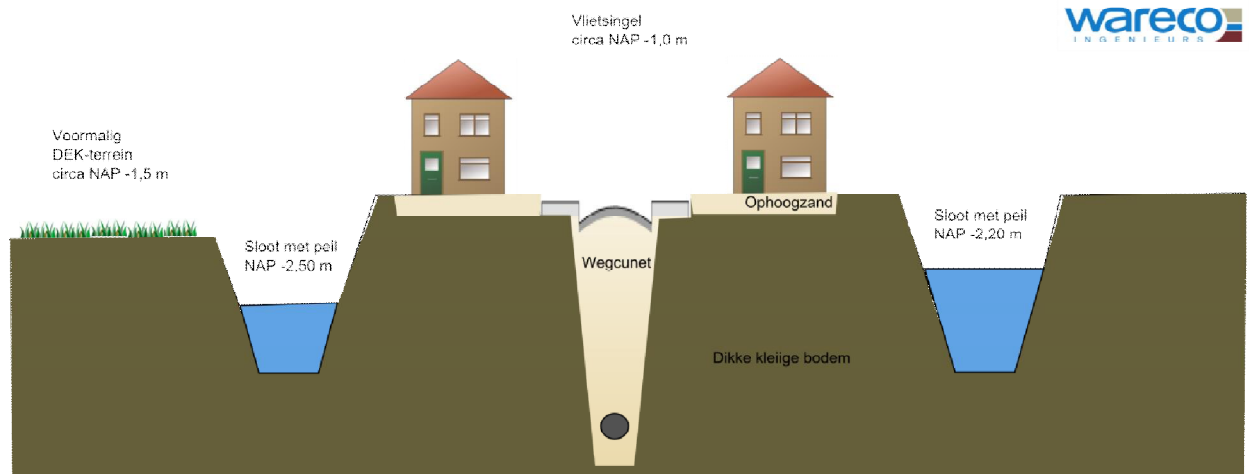
Figuur 3: schematische weergave bodemopbouw, bodemhoogte en slootpeilen van Vlietsingel en omgeving

De grondwaterstand aan de achterzijde van de woningen aan de noordzijde van de Vlietsingel is beduidend lager (circa 0,5 m tot 1 m) dan die aan de voorzijde van deze woningen. De bodem bestaat uit een dikke laag slecht doorlatende klei, waardoor regenwater slecht kan wegstromen (figuur 3). Infiltrerend regenwater stroomt langzaam horizontaal af naar omliggende sloten. Hierdoor ontstaat een (relatief grote) 'opbolling' van de grondwaterstand op afstand van de sloten, van meer dan 0,5 m. Kwelstromen vanuit het IJsselmeer hebben overigens naar verwachting geen belangrijke invloed op deze opbolling, zie verder in deze paragraaf.

De lagere grondwaterstand aan de achterzijde wordt verklaard door de invloed van de sloot die daar dichtbij ligt. Dit geldt in elk geval voor peilbuizen 1 en 3, bij peilbuis 5 is de grondwaterstand hoger. Ter hoogte van peilbuis 3 bevindt zich een gedempte watergang (zie [bijlage 4](#)), de ondiepe bodem bestaat daar plaatselijk uit zand [5]. Dit kan daar ook de reden zijn voor de plaatselijk lagere grondwaterstand, in de zandige ondergrond kan het water namelijk gemakkelijker infiltreren en wegstromen naar de watergang.

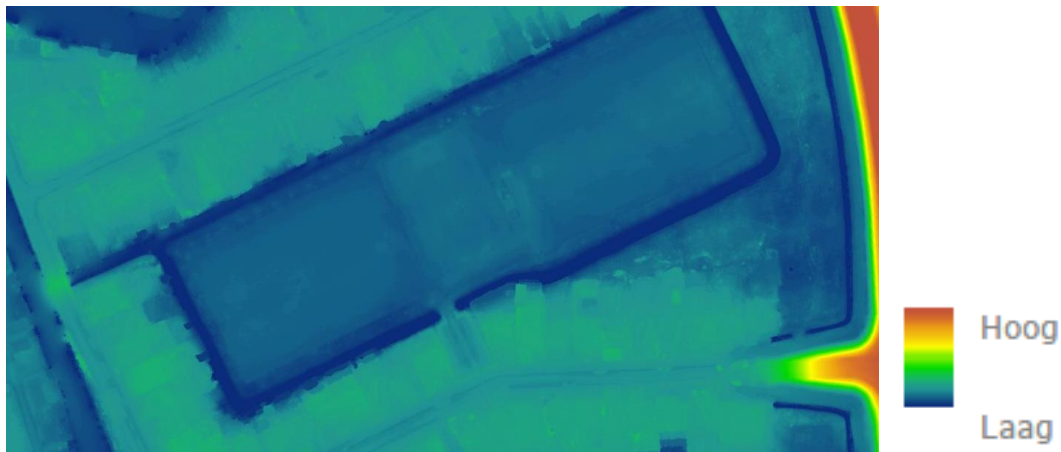
Figuur 5: Maaiveldhoogte van het voormalige sportterrein en omgeving (Bron: AHN2, 2016)

- het terrein heeft een relatief kleine maaiveldhoogte van circa NAP -1,50 m, zie figuur 5;
- de ondiepe bodem bestaat uit slecht waterdoorlatende kleilagen, waarboven plaatselijk 20 tot 50 cm ophoogzand is aangebracht. Infiltrerend water kan nauwelijks op natuurlijke wijze wegstromen via de bodem;
- de drooglegging (het verschil tussen maaiveldhoogte en oppervlaktewater) is met circa 0,7 m klein;
- bovenstaande leidt tot een grote kans op een hoge grondwaterstand.

De bodemopbouw van het DEK-terrein is vergelijkbaar met de opbouw bij de Vlietsingel. De grondwaterstand zal zich daarom vergelijkbaar gedragen met die bij de Vlietsingel, wat betreft de hoogte en het piekgedrag. Gezien de grondwaterstand aan de Vlietsingel pieken vertoont tot circa NAP -1,50 m, kunnen op het DEK-terrein grondwaterstandpieken tot aan maaiveld voorkomen, indien geen maatregelen worden getroffen. Een dergelijke situatie is niet wenselijk wanneer op het terrein woningen zullen worden gerealiseerd.

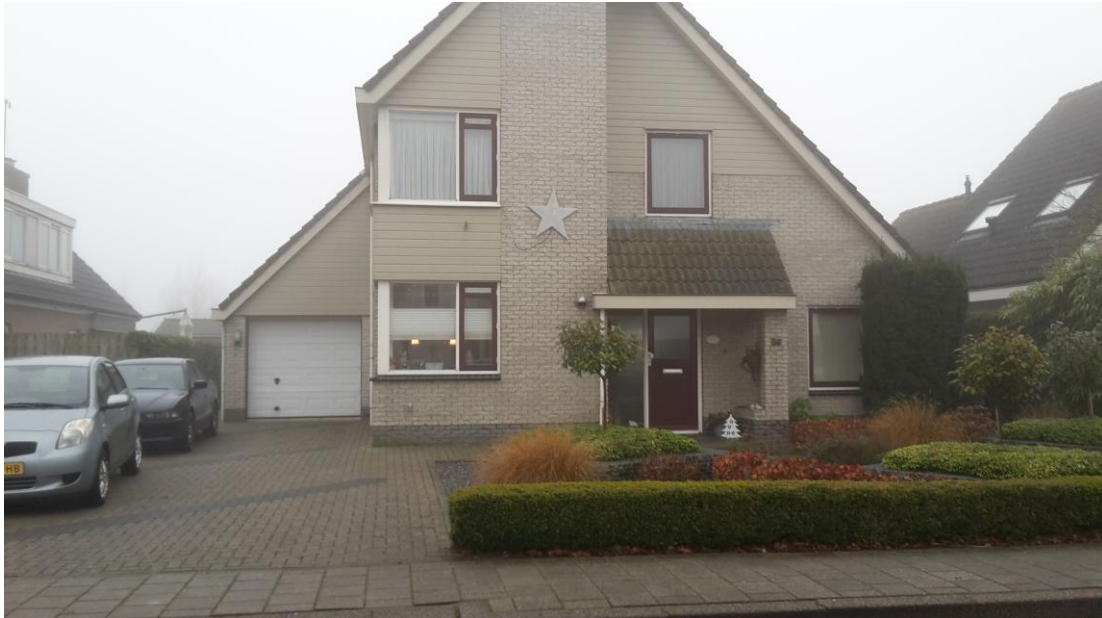
Bij de buren (nr. 38) blijft bij hevige regen water staan op het fietspad dat de dijk op gaat. Bij nummer 36 is daar geen sprake van, want het ligt hoger.

Ligging woning ten opzichte van de Vlietsingel
