## ASBESTINVENTARISATIERAPPORT

Projectnummer : ABF18999  
Versienummer : Versie 3  
Adres : Dijkweg 163  
Postcode en plaats : 1619 HJ Andijk  
Datum onderzoek : 16 november 2018, 18 januari 2019 en 13 december 2022  
Omvang onderzoek : 2 panden (waarvan 1 voormalig)  
Autorisatiedatum : 14 december 2022  
Rapport geldig tot : 14 december 2025

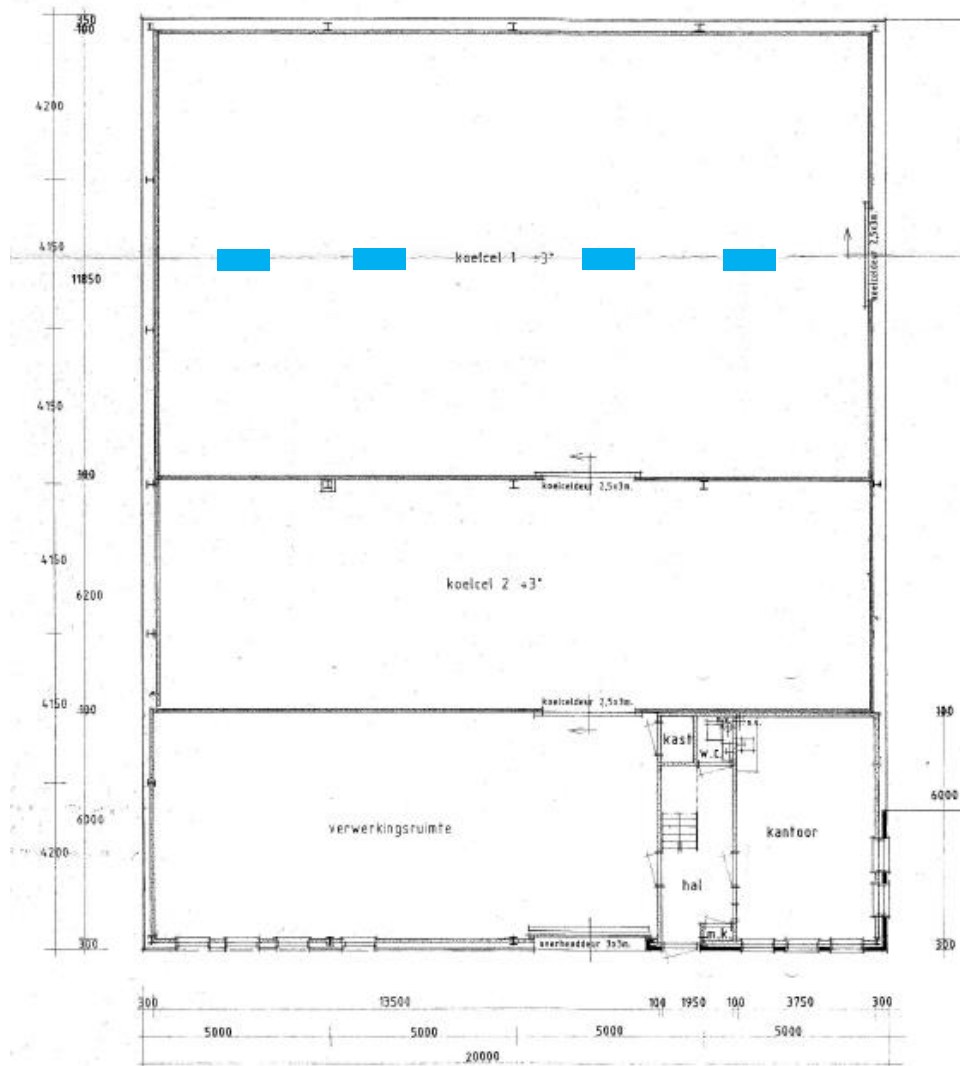
PLATTEGROND BEGANE GROND PAND A

koelers en kachels; onbekend of deze  
asbest bevatten

| | M8; vensterbank niet asbesthoudend | |
| | M15; plaatmateriaal niet asbesthoudend | |

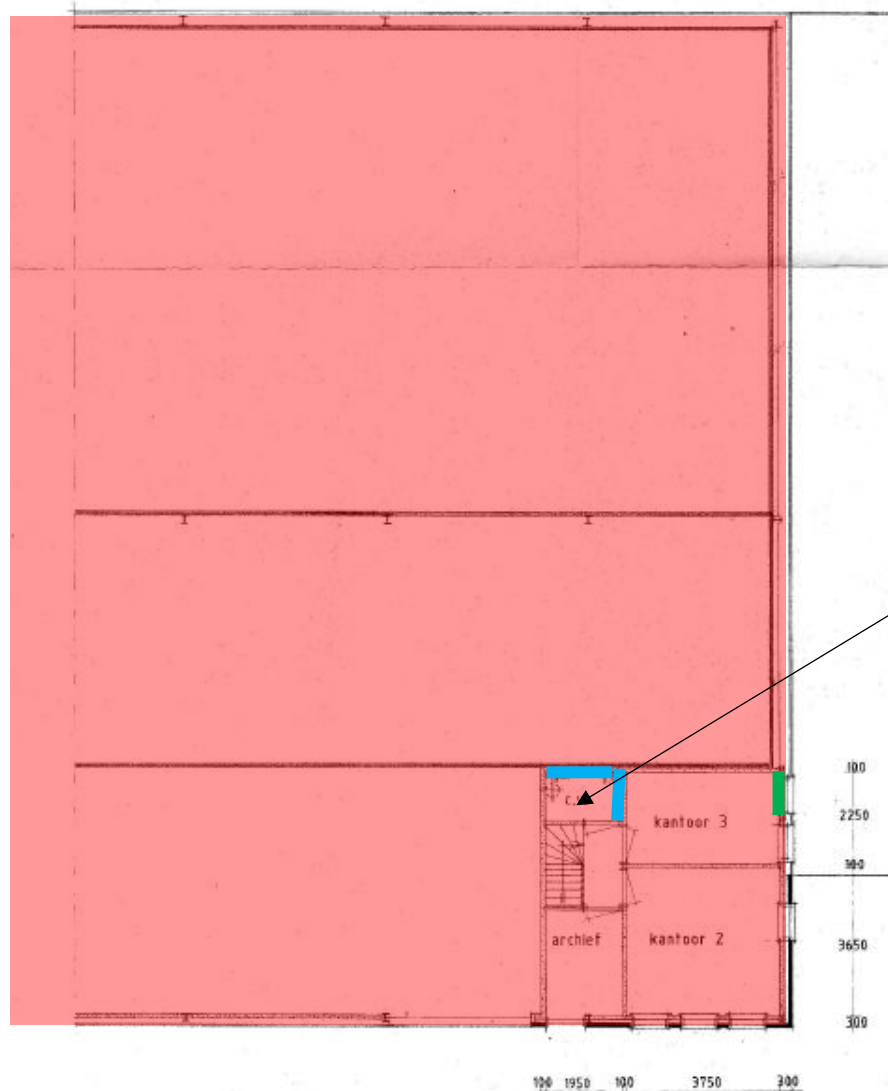
PLATTEGROND VERDIEPING + DAK PAND A (20 X 25 M<sup>2</sup>)

kachel verwijderd

bron 3

golfplaat
