## **BOMEN EFFECT ANALYSE**

**KOGGENLAND  
&  
LUITJE BROEKEMASTRAAT**

**Opdrachtgever:**  
Gemeente Purmerend  
Mevrouw L. Sheybani

Projectnummer : P23362  
Datum : 16 november 2023

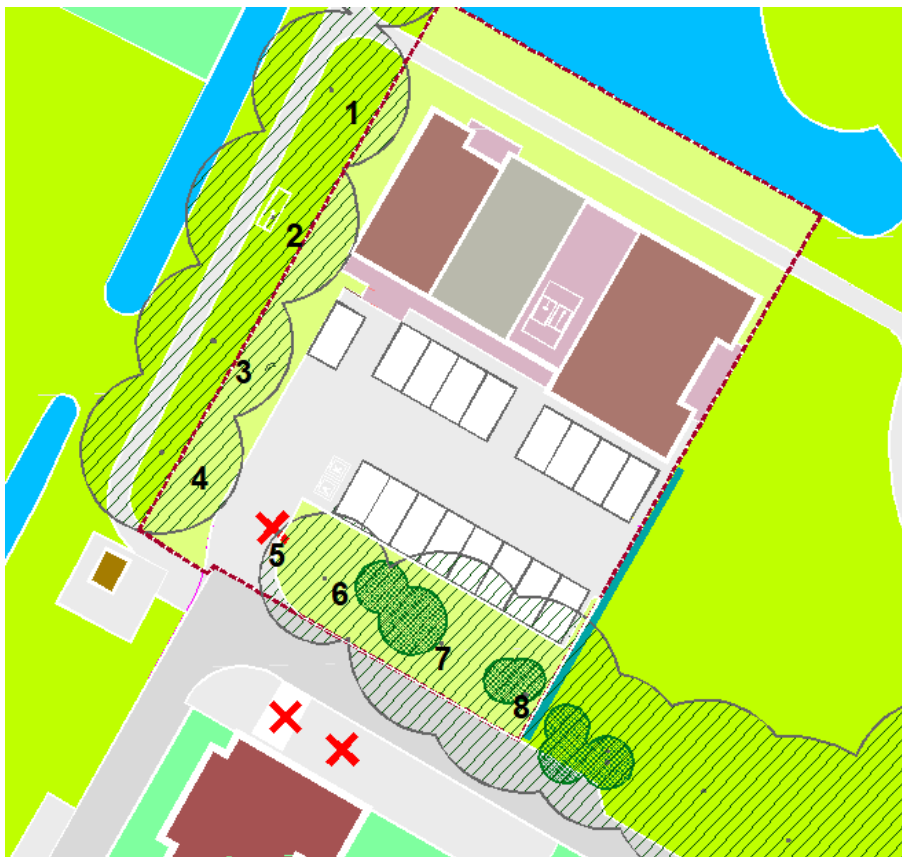
Uitsnede ontwerp Luitje Broekemastraat

Op de plek waar nu het gebouw staat, worden parkeerplaatsen aangelegd. Deze komen op circa 4,5 meter van de bomen 3, 4, 6, 7 en 8.

Boom 5 wordt gekapt. Hier komt de toegangsweg naar de nieuwbouw en de parkeerplaatsen.

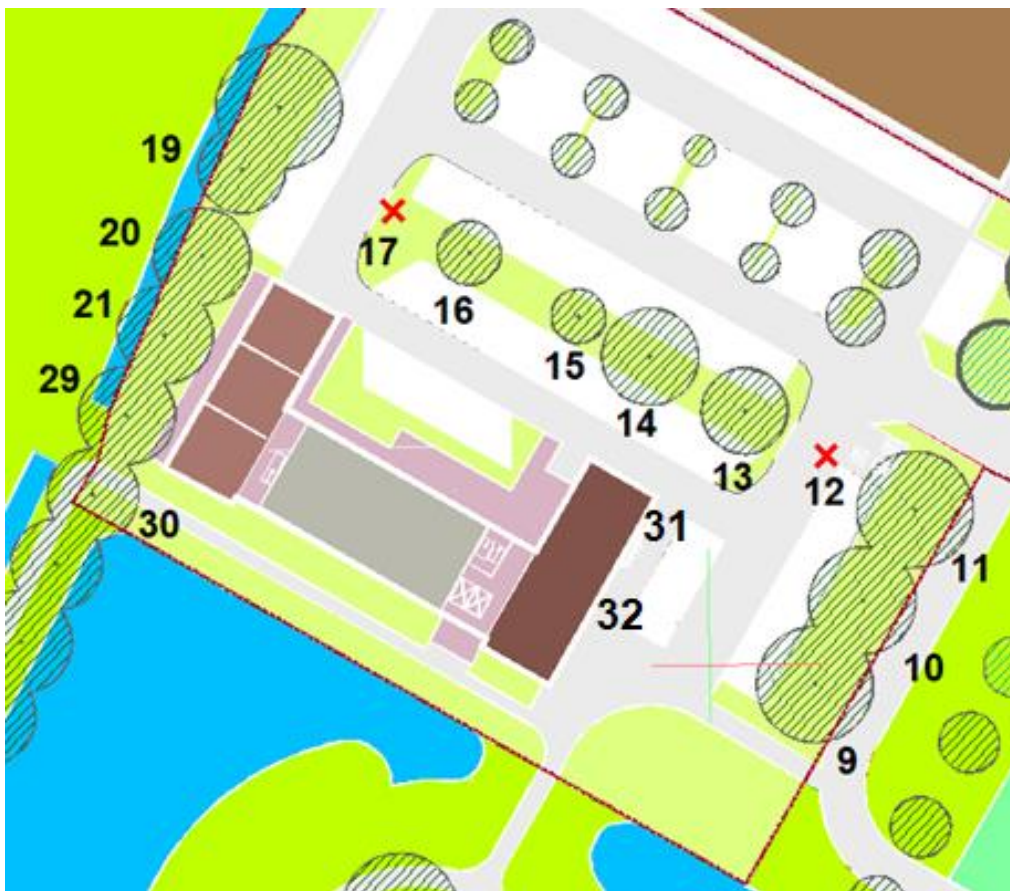
*Uitsnede ontwerp Koggenland*

De bomen 12, 17, 31 en 32 worden gekapt. Hier komen toegangswegen naar de nieuwbouw.

De bestaande bebouwing ten oosten van de bomen 20, 21 en 29 wordt gesloopt. Hier wordt nieuwbouw gerealiseerd. De nieuwbouw komt verder van de bomen af te liggen, namelijk op 6 à 7 meter, gemeten vanuit het hart van de stam.
