## **BOMEN EFFECT ANALYSE TORENMOLEN PURMEREND**

**In verband met sloop en nieuwbouw**

Gemeente Purmerend.  
Mevrouw L. Sheybani

Projectnummer : P21160  
Datum : 20 oktober 2021

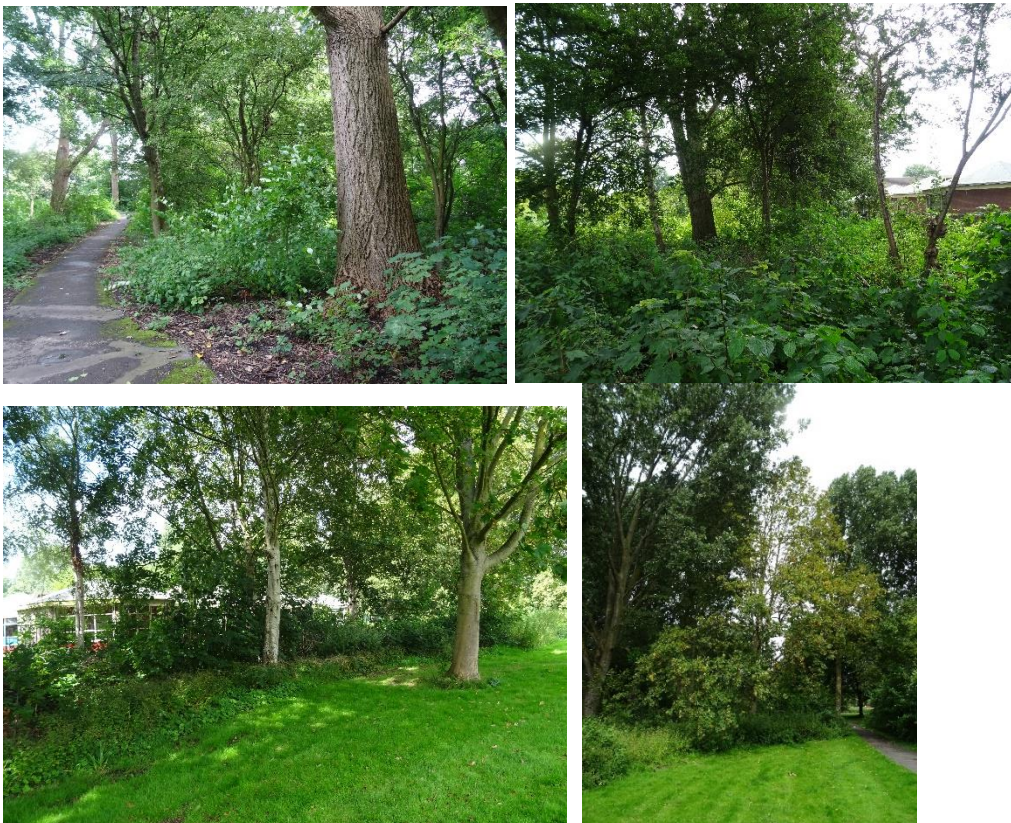
Enkele overzichtsfoto's

De groei van de bomen is als redelijk (36 exemplaren), matig (23 exemplaren) of slecht (2 exemplaren) beoordeeld.
