## Boomadviesrapportage

BEHORENDE BIJ DE VRIJE SCHOOL  
AAN DE GASTHUISSTRAAT TE DEN BURG

Status : Definitief, A1.0  
Datum : 25-10-2022

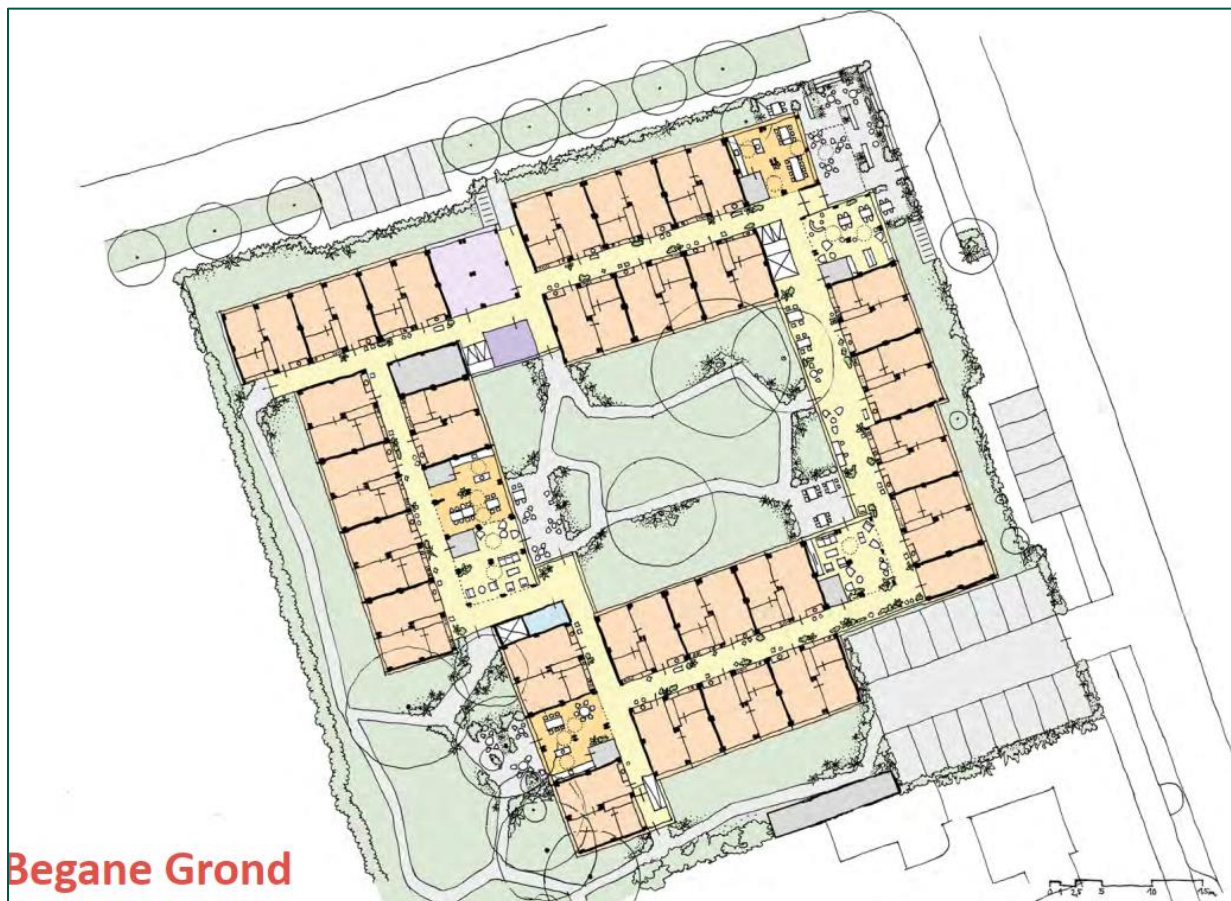
Afbeelding 2: Schetsontwerp zorgcomplex, bureau Oost-West

Het nieuwe ontwerp laat meerdere wandelpaden zien die rondom het zorgcomplex gesitueerd zijn. Deze wandelpaden komen in het huidige ontwerp tegen diverse bomen aan te liggen. Dit vormt een mogelijk knelpunt wat in de analyse (hoofdstuk 3) nader toegelicht zal worden.

De huidige padenstructuur is niet aan te leggen met behoud van de bomen. De padenstructuur dient opnieuw ontworpen te worden om schade aan de bomen en boomwortels te voorkomen. Hierbij dient tenminste 1,00 meter afstand van de stam van de boom te worden gehouden.

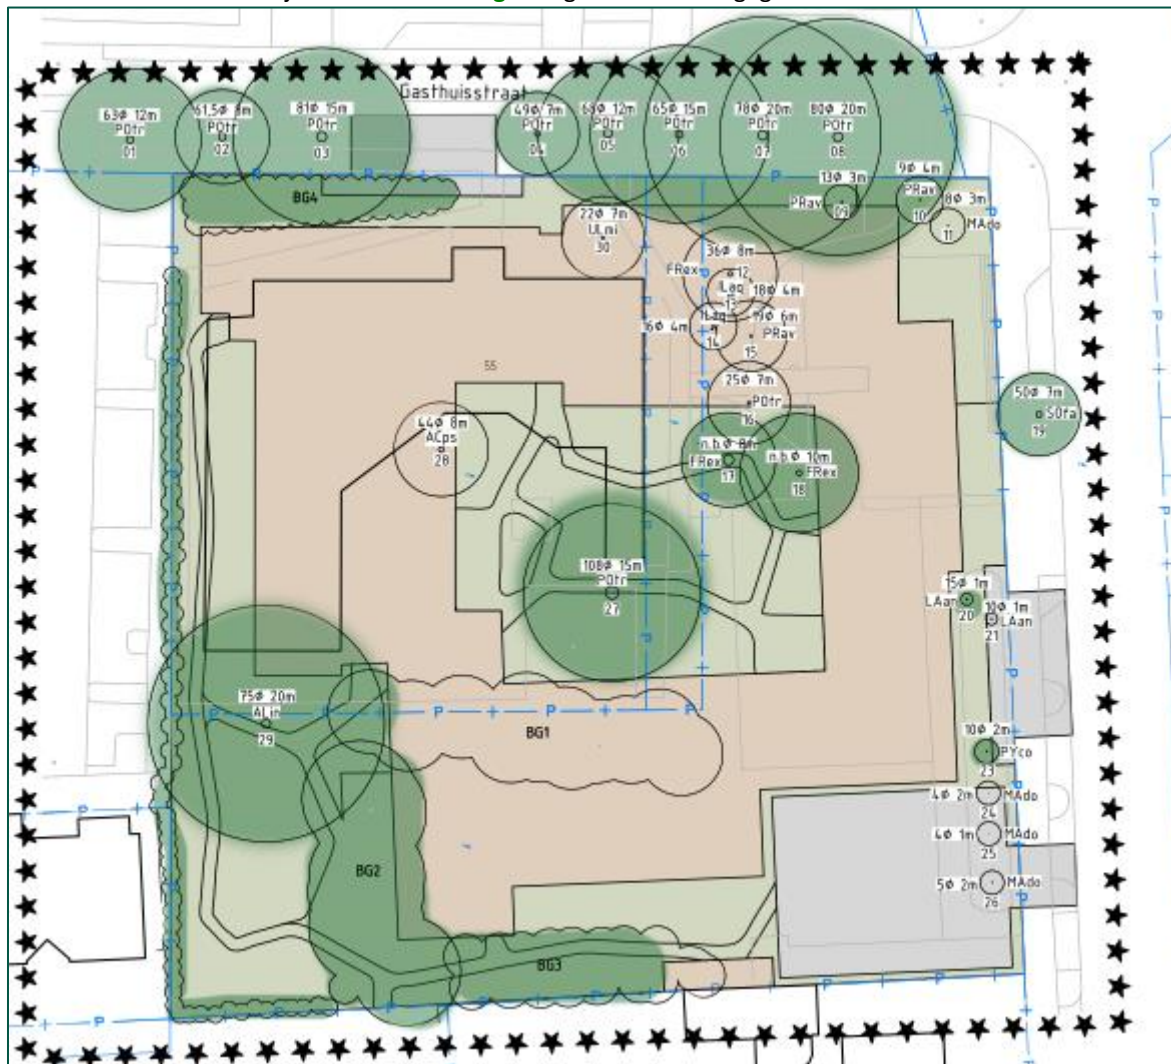
Afbeelding 4: Behoudbare bomen cf. opdrachtgever

De opdrachtgever had voorafgaand deze bomen effect analyse reeds gekeken naar welke bomen behoudbaar konden zijn wanneer het ontwerp 1-op-1 wordt getoetst met de huidige situatie. De opdrachtgever is ook voornemens om deze bomen een inpassing te geven in de nieuwe terreininrichting.

De te behouden bomen zijn hieronder in het **groen** gearceerd weergegeven.

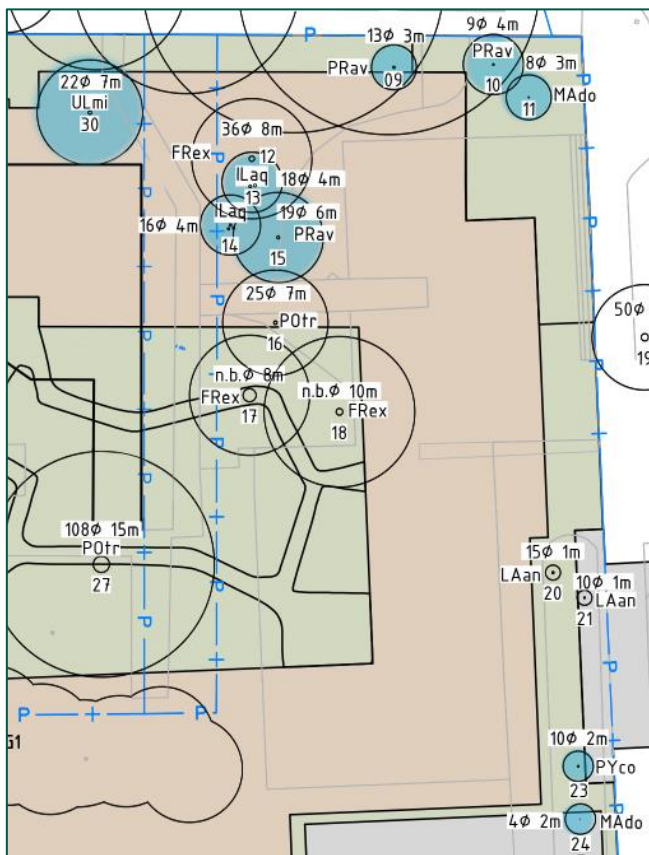
Afbeelding 6: Verplantbare bomen

Dit betreffen diverse fruitbomen, de twee hulsten en een veldiep. Indien deze bomen vanwege de planvorming niet behoudbaar zijn kunnen ze dus wel verplant worden en elders op het terrein een nieuwe locatie krijgen. De bomen zijn **blauw** gearceerd in afbeelding 6.

De uitgangspunten ten behoeve van het verplanten van deze bomen zijn nader toegelicht in hoofdstuk 5.

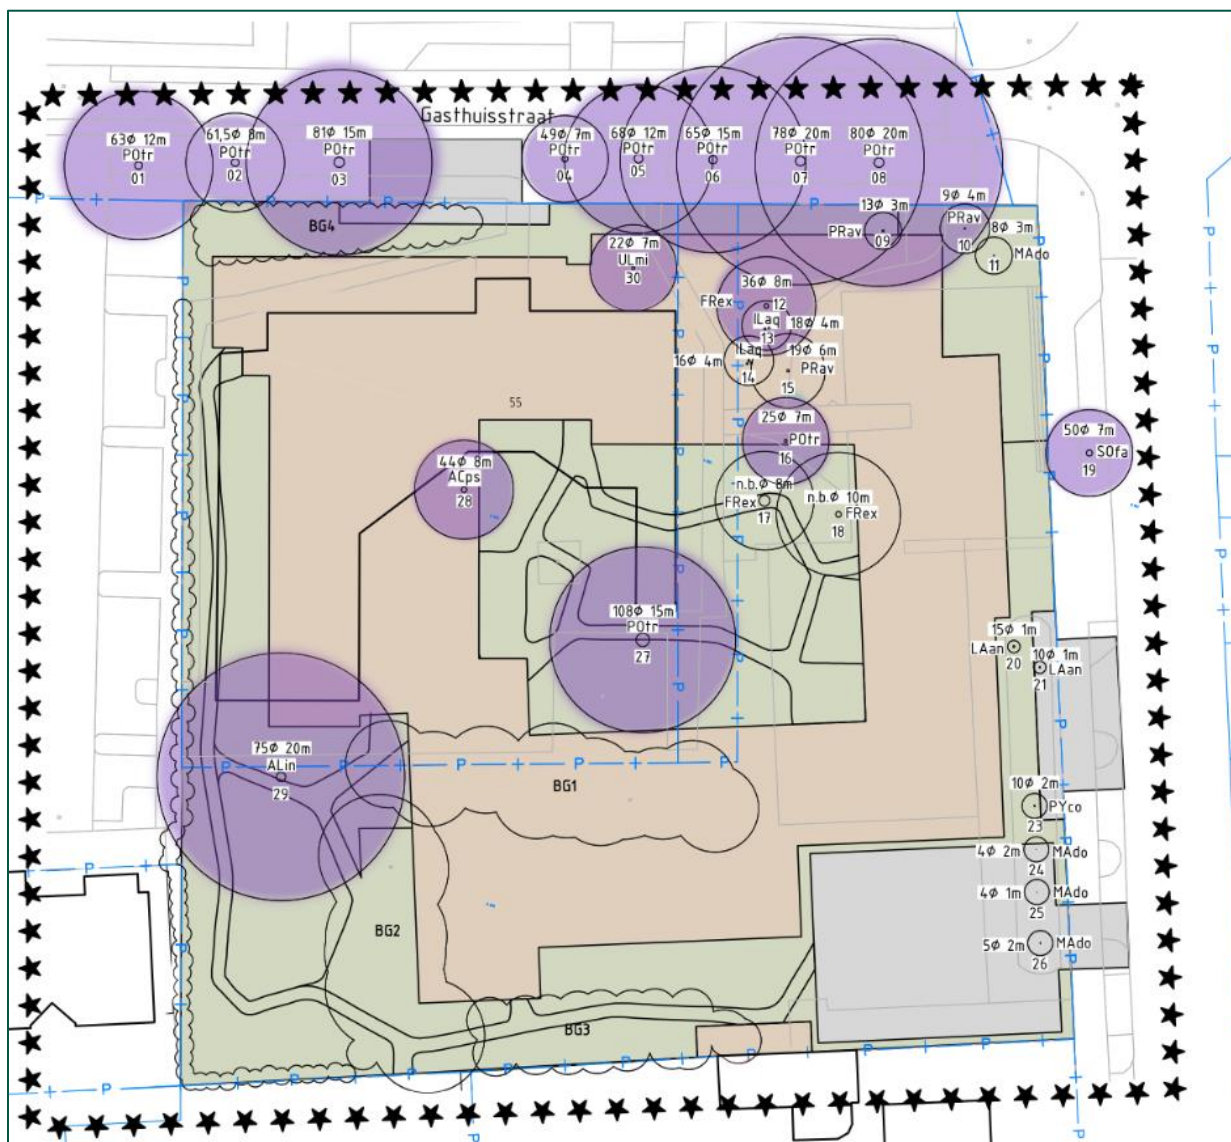
Afbeelding 8: Vergunningsplichtige bomen

Op basis van de gestelde eis aan de stamdiameter zijn 15 van de 29 bomen vergunningsplichtig. Deze bomen hebben een stamdiameter dikker dan 20 centimeter. De vergunningsplichtige bomen zijn hieronder **paars** gearceerd. Dit betreffen de volgende boomnummers: 1 t/m 8, 12, 16, 19 en 27 t/m 30.

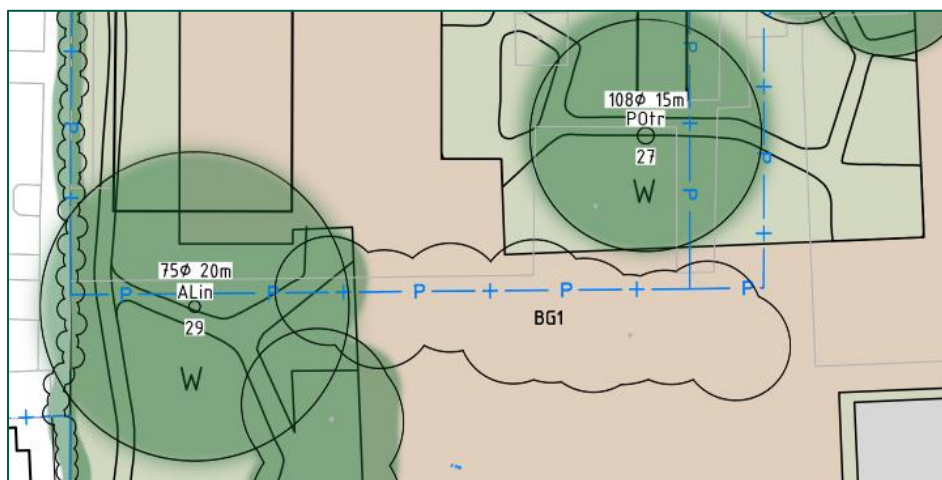
Afbeelding 11: Waardevolle bomen

Twee bomen zijn aangemerkt als waardevolle boom, afbeelding 11 laat de locatie van deze waardevolle bomen zien (aangeduid met een W). Dit is bepaald op basis van soort, standplaats, grootte en ecologische waarden.

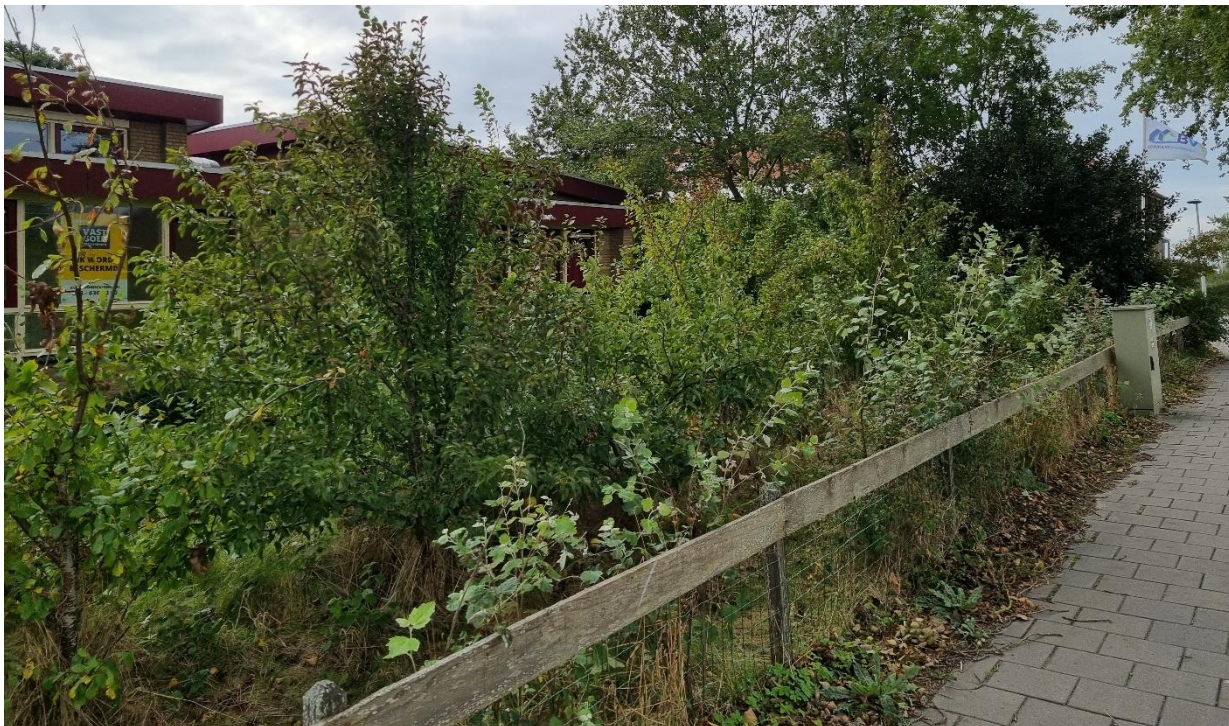
Afbeelding 12: Boomgroep 4, voorzijde terrein

De boomgroepen bestaan uit zowel oude bomen die eerder als hakhout lijken te zijn beheerd (BG1). Daarnaast is aan de voorzijde van de entree een jonge boomgroep (BG4) gesitueerd, bestaande uit diverse fruitbomen, deze zijn vanwege de stamdiameter op dit moment niet vergunningsplichtig. Deze fruitbomen zijn vanwege de leeftijd en de vermoedelijke beperkte kluitontwikkeling wel verplantbaar in tegenstelling tot de andere boomgroepen. De boomgroep met fruitbomen hebben ecologische waarde vanwege de soorten.
