# Boom Effect Rapportage Jaspersstraat Zaandam

Projectnaam 22208\_BER\_Jasperstraat\_Zaandam  
Projectlocatie en plaats Jaspersstraat Zaandam  
Auteur(s) Klaas Jan Veerman  
Versie 1.0  
Datum 06-09-2022

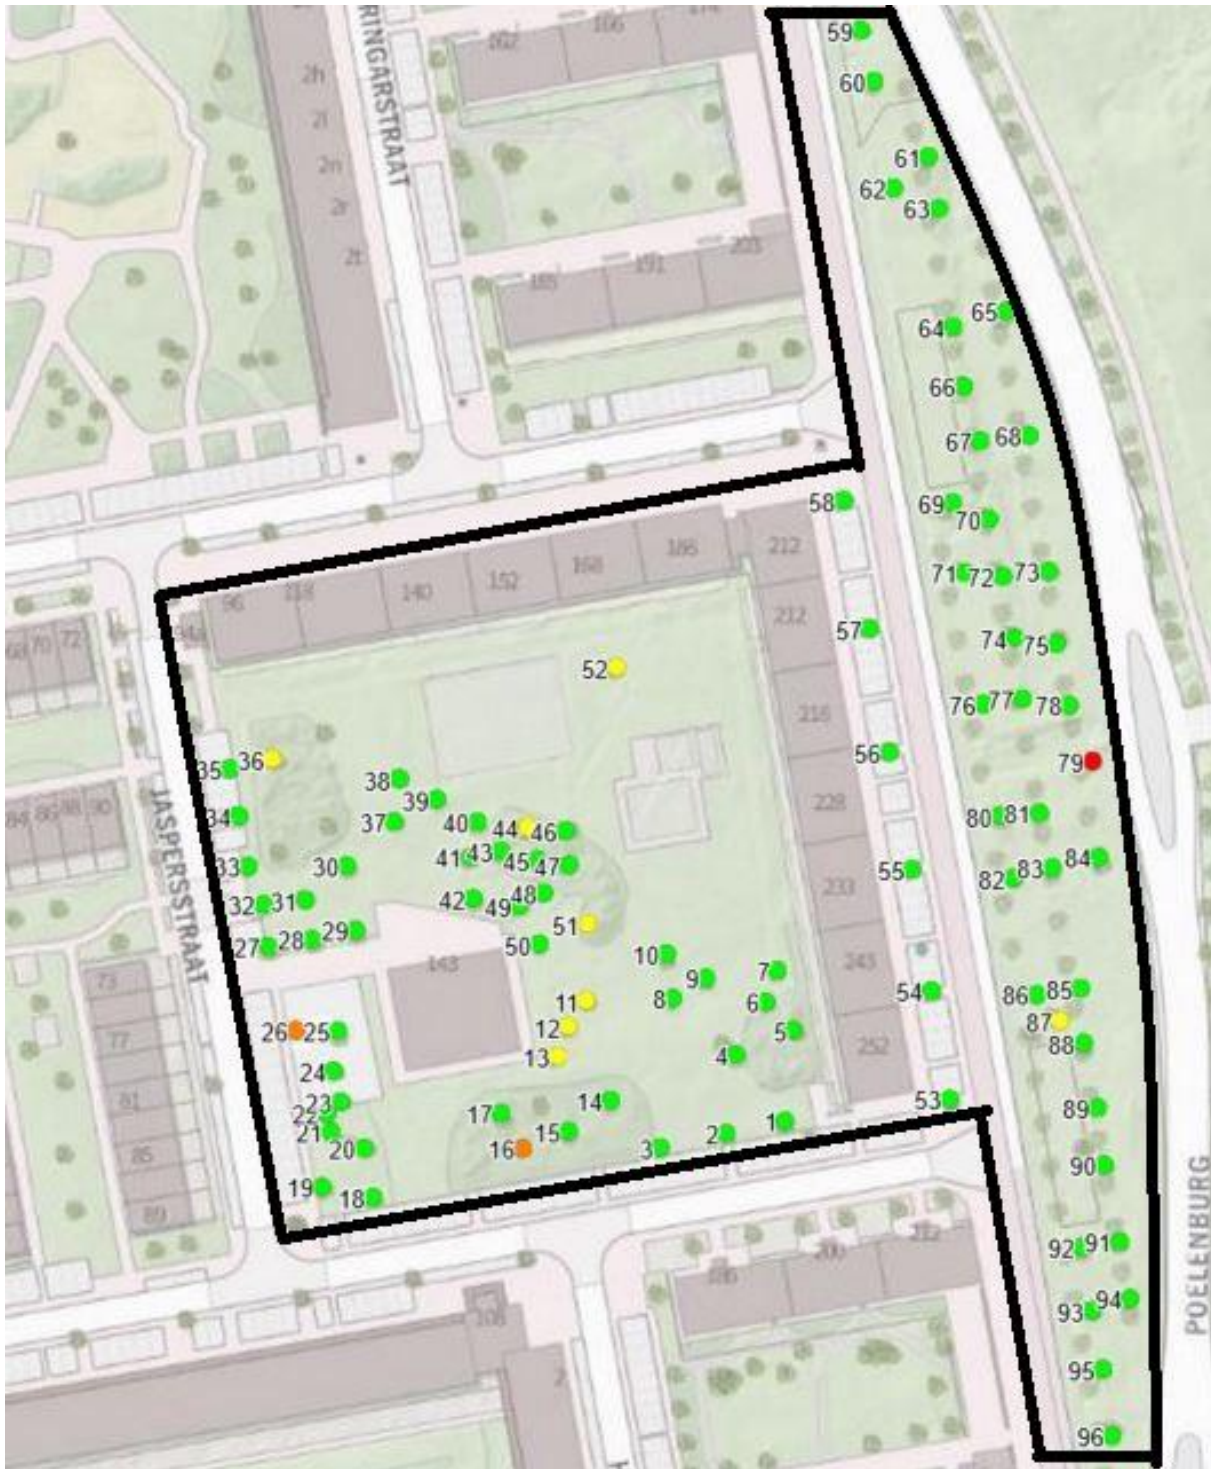
afb. 1: overzichtskaart projectgebied

In totaal zijn er 96 bomen geïnventariseerd en beoordeeld. Het gaat hierbij om gemeentelijke bomen. Op de overzichtskaart (zie afb. 1) zijn de boomnummers zichtbaar. Deze corresponderen met de gegevens per boom uit het separaat bijgeleverde Excel bestand.
