## Conclusies verkenning alternatieven (sloop) Beatrixtoren

# Vooronderzoek

Haalbaarheid verduurzaming en renovatie

Projectnummer: 240157  
Omschrijving: Onderzoek renovatie Beatrixflat Peperstraat te Zaandam  
Documentnummer: 240157-R01  
Datum: 22 mei 2024  
Gewijzigd: -  
Status: Definitief  
Opdrachtgever: Opportunity Vastgoed I B.V.

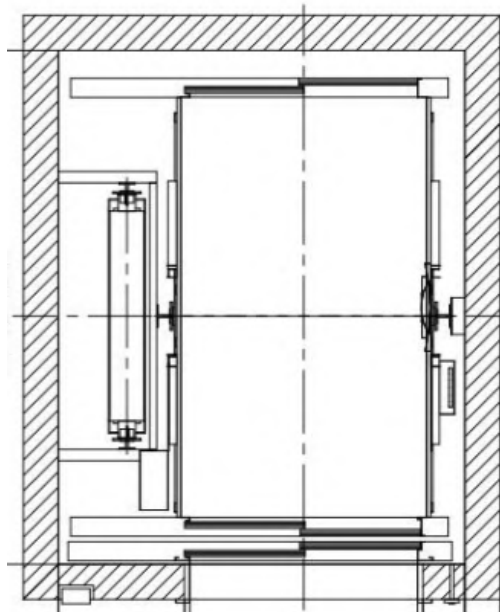
De liften zijn sterk verouderd. De huidige lift is voorzien van een naar buiten te openen deur, welke met de hand moet worden geopend. Qua toegankelijkheid is dit met een rolstoel geen wenselijke situatie.

*afbeelding 3: principe sluiting deuren aan één zijde. Deze deuren zijn wel aan twee zijden van de lift schacht te realiseren.*

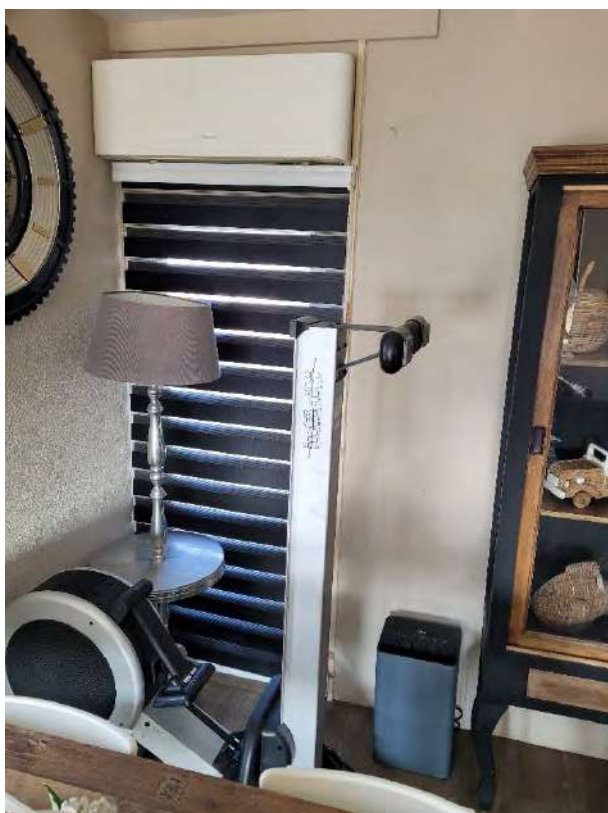
afbeelding 9: deur tussen woonkamer en buitenruimte

De puien ter plaatse van de buitenruimten zijn verdiepingshoog. Boven de toegangsdeuren naar de buitenruimte zat een uitzetraam. OP de foto hierboven was deze vervangen door een unit ten behoeve van de airconditioning.

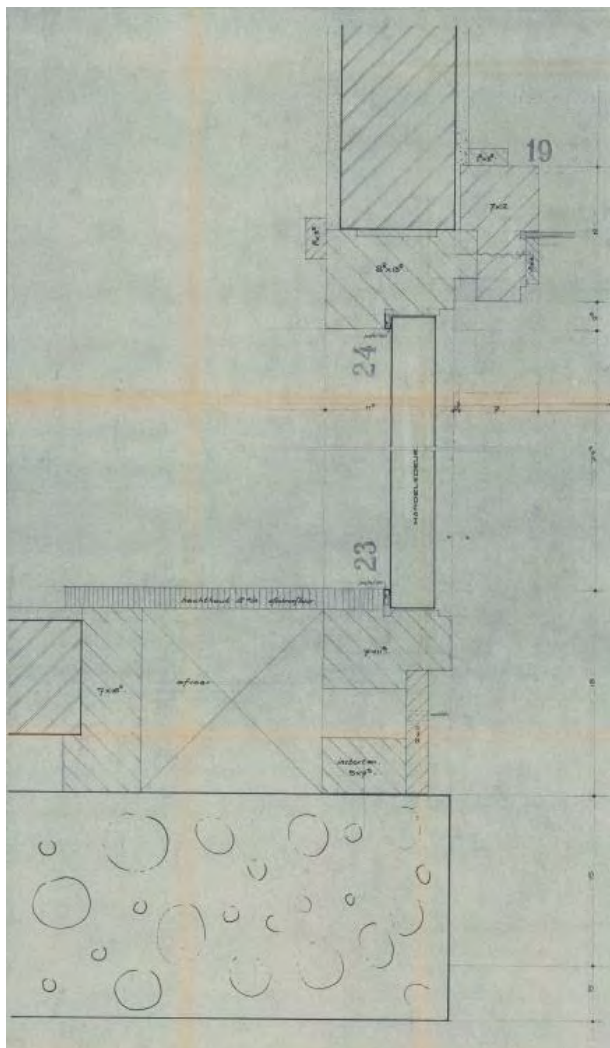
afbeelding 13: geveldetail met deur buitenruimte

Op bovenstaand detail is linksboven de keuken van de woning en rechts van de deur de buitenruimte. Op het detail is de prefab betonnen schijf te zien waarbij aan de binnenzijde ruimte is gemaakt voor een afvoer, waarschijnlijk de afvoer van hemelwater. Links aansluitend lijkt het binnenspouwblad van lichte bouwsteen (zie legenda bouwkundige plattegrond d.d. 30-05-1962) afgewerkt met een stuc laag. De spouw heeft een dikte van circa 50mm. De totale wanddikte is 350mm, dus met een betonnen buitenspouwblad van 200mm en een binnenspouwblad van 100mm klopt dat.

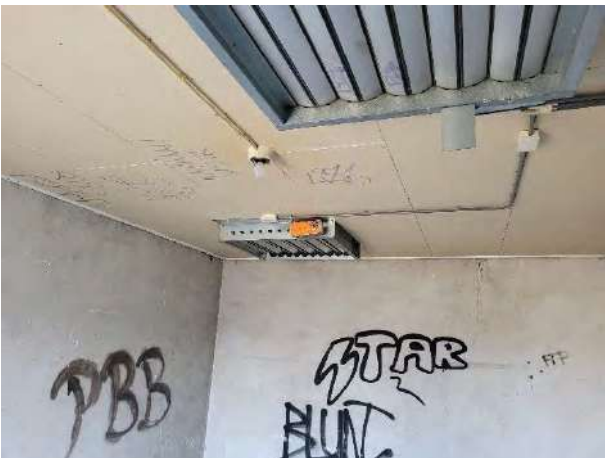
*afbeelding 30: afzuiginstallatie in dakopbouw*

Het vermoeden is dat het gat gemaakt is om beide delen van het wokkeltrappenhuis te kunnen afzuigen middels een afzuiginstallatie zoals aangebracht in het dak van dakopbouw, zie afbeelding 30. De afzuig/ventilatie installatie zal ook aangepast moeten worden, zodat beide trappenhuisen afzonderlijk van elkaar worden geventileerd.

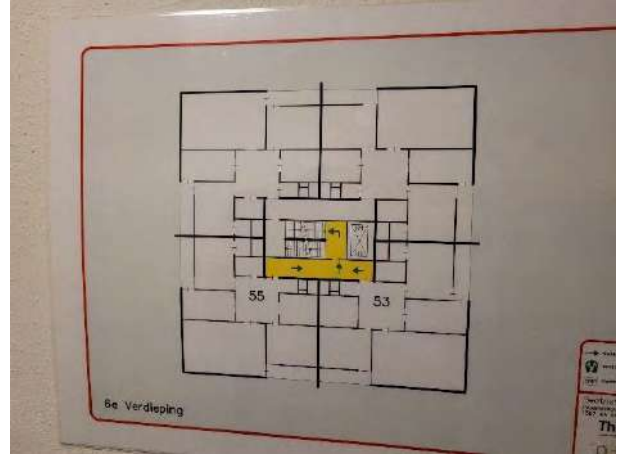
Op afbeelding 31 is te zien dat de woningtoegangsdeuren een rookmelder gestuurde dranger hebben. Ook zijn er ontruimingsplattegronden aanwezig in het gebouw, zie afbeelding 32.

*afbeelding 32: ontruimingsplattegrond 6<sup>e</sup> verdieping*
