# Quickscan bodemkwaliteit

Westzanerwerf te Westzaan

Handelsregister 30129769  
Quickscan Westzanerwerf te  
Westzaan

20-04-2023

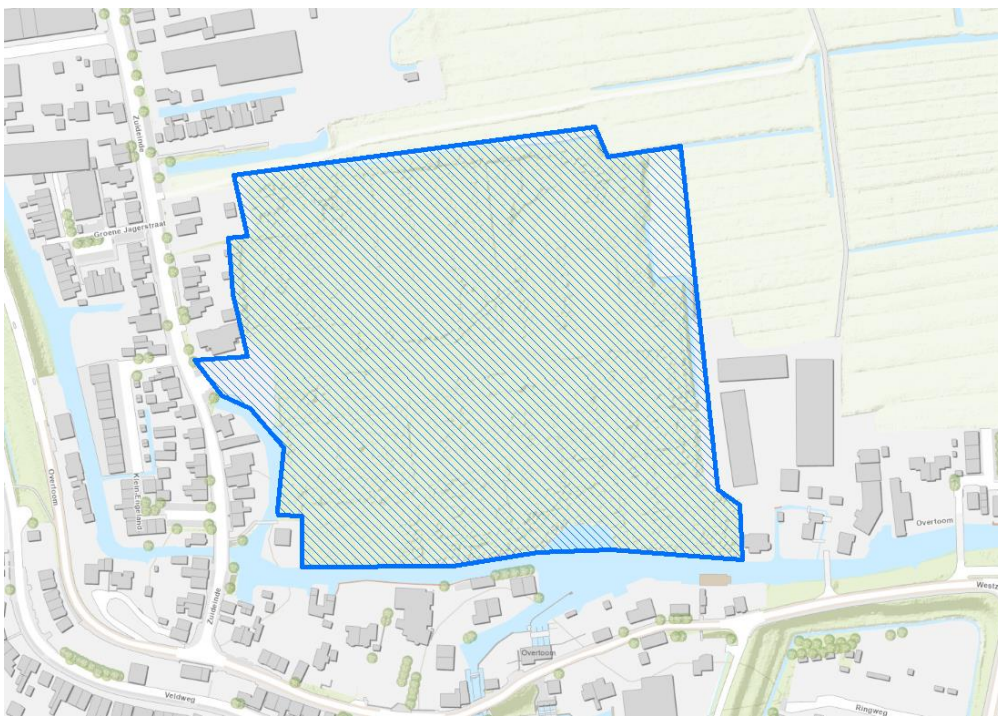
*Figuur 2-1 Overzicht onderzoekslocatie*

De onderzoekslocatie heeft een grootte van circa 6 ha en is gelegen op een voormalig bedrijfsterrein aan het Zuideinde 70 te Westzaan (voormalig PontMeyer terrein, thans Zuideinde 50.). Het terrein is sinds 1886 (deels) in gebruik geweest als handel in kachelhout en brandstoffen, later in brand- en timmerhout en weer later in timmerhout. Waarschijnlijk is men in de jaren zestig ook begonnen met houtverduurzaming op de locatie. Na diverse overnames/fusies was de locatie in 1991 eigendom van PontMeyer. In 2000 zijn de bedrijfsactiviteiten op de locatie gestopt.

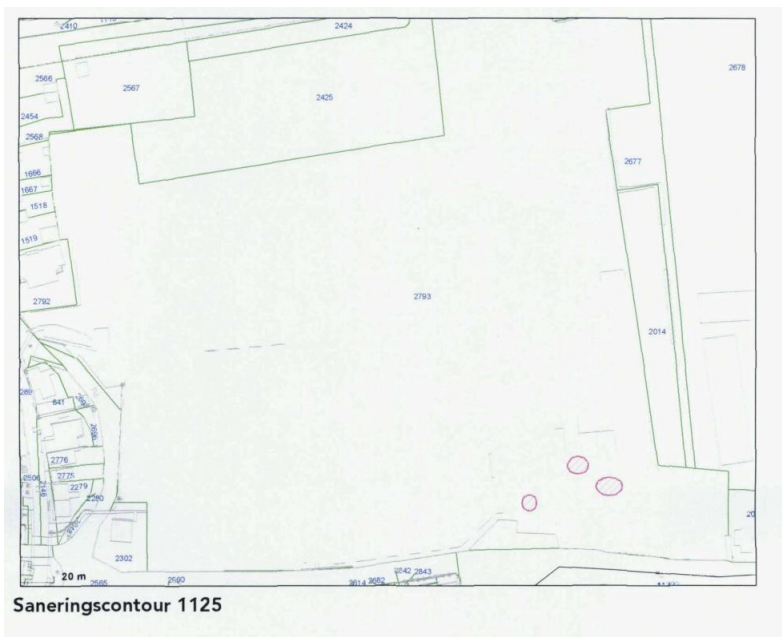
Op de locatie is tijdens de werkzaamheden een asbestverontreiniging aangetroffen, deze is niet gesaneerd en dient afgesloten te blijven voor onbevoegden, op basis van een

indicatieve inschatting van de risico's. Op de locatie is ook een depot met 25 m<sup>3</sup> asbesthoudende grond achtergebleven, afgedekt met folie. Deze dient in de toekomst onder de leeflaag te worden verwerkt (of te worden afgevoerd).

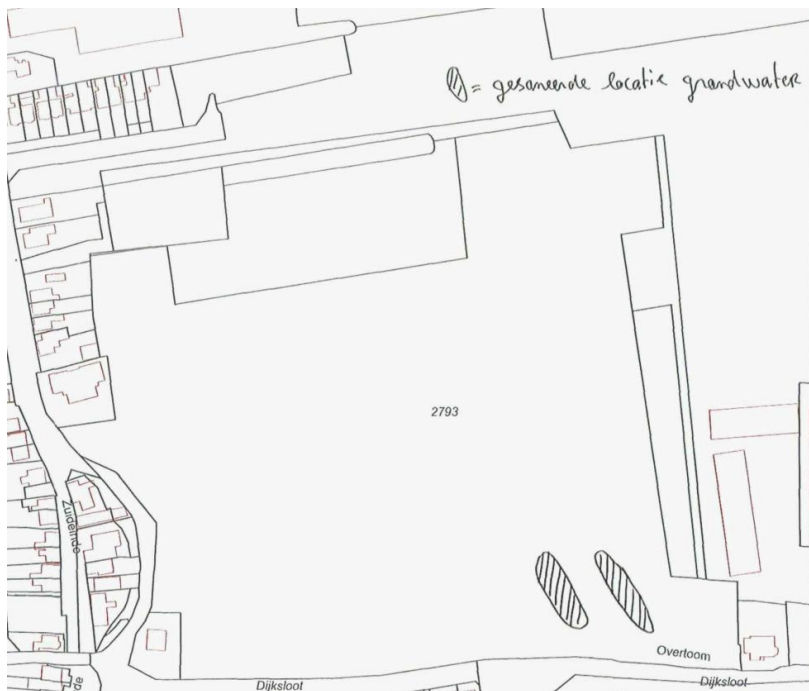
De volgende terreindelen zoals vermeld in tabel 2-3 zijn gesaneerd (zie bijlage 6):

- Geval 2, kern 2
- Geval 6, kern 4
- Geval 6, kern 8,9 en 10
