# BOMEN EFFECT ANALYSE

*Behouden Haven, Zaandam*

| Status rapport | Definitief<br>29 juli 2025 |
| Projectnummer | JE1062025 |

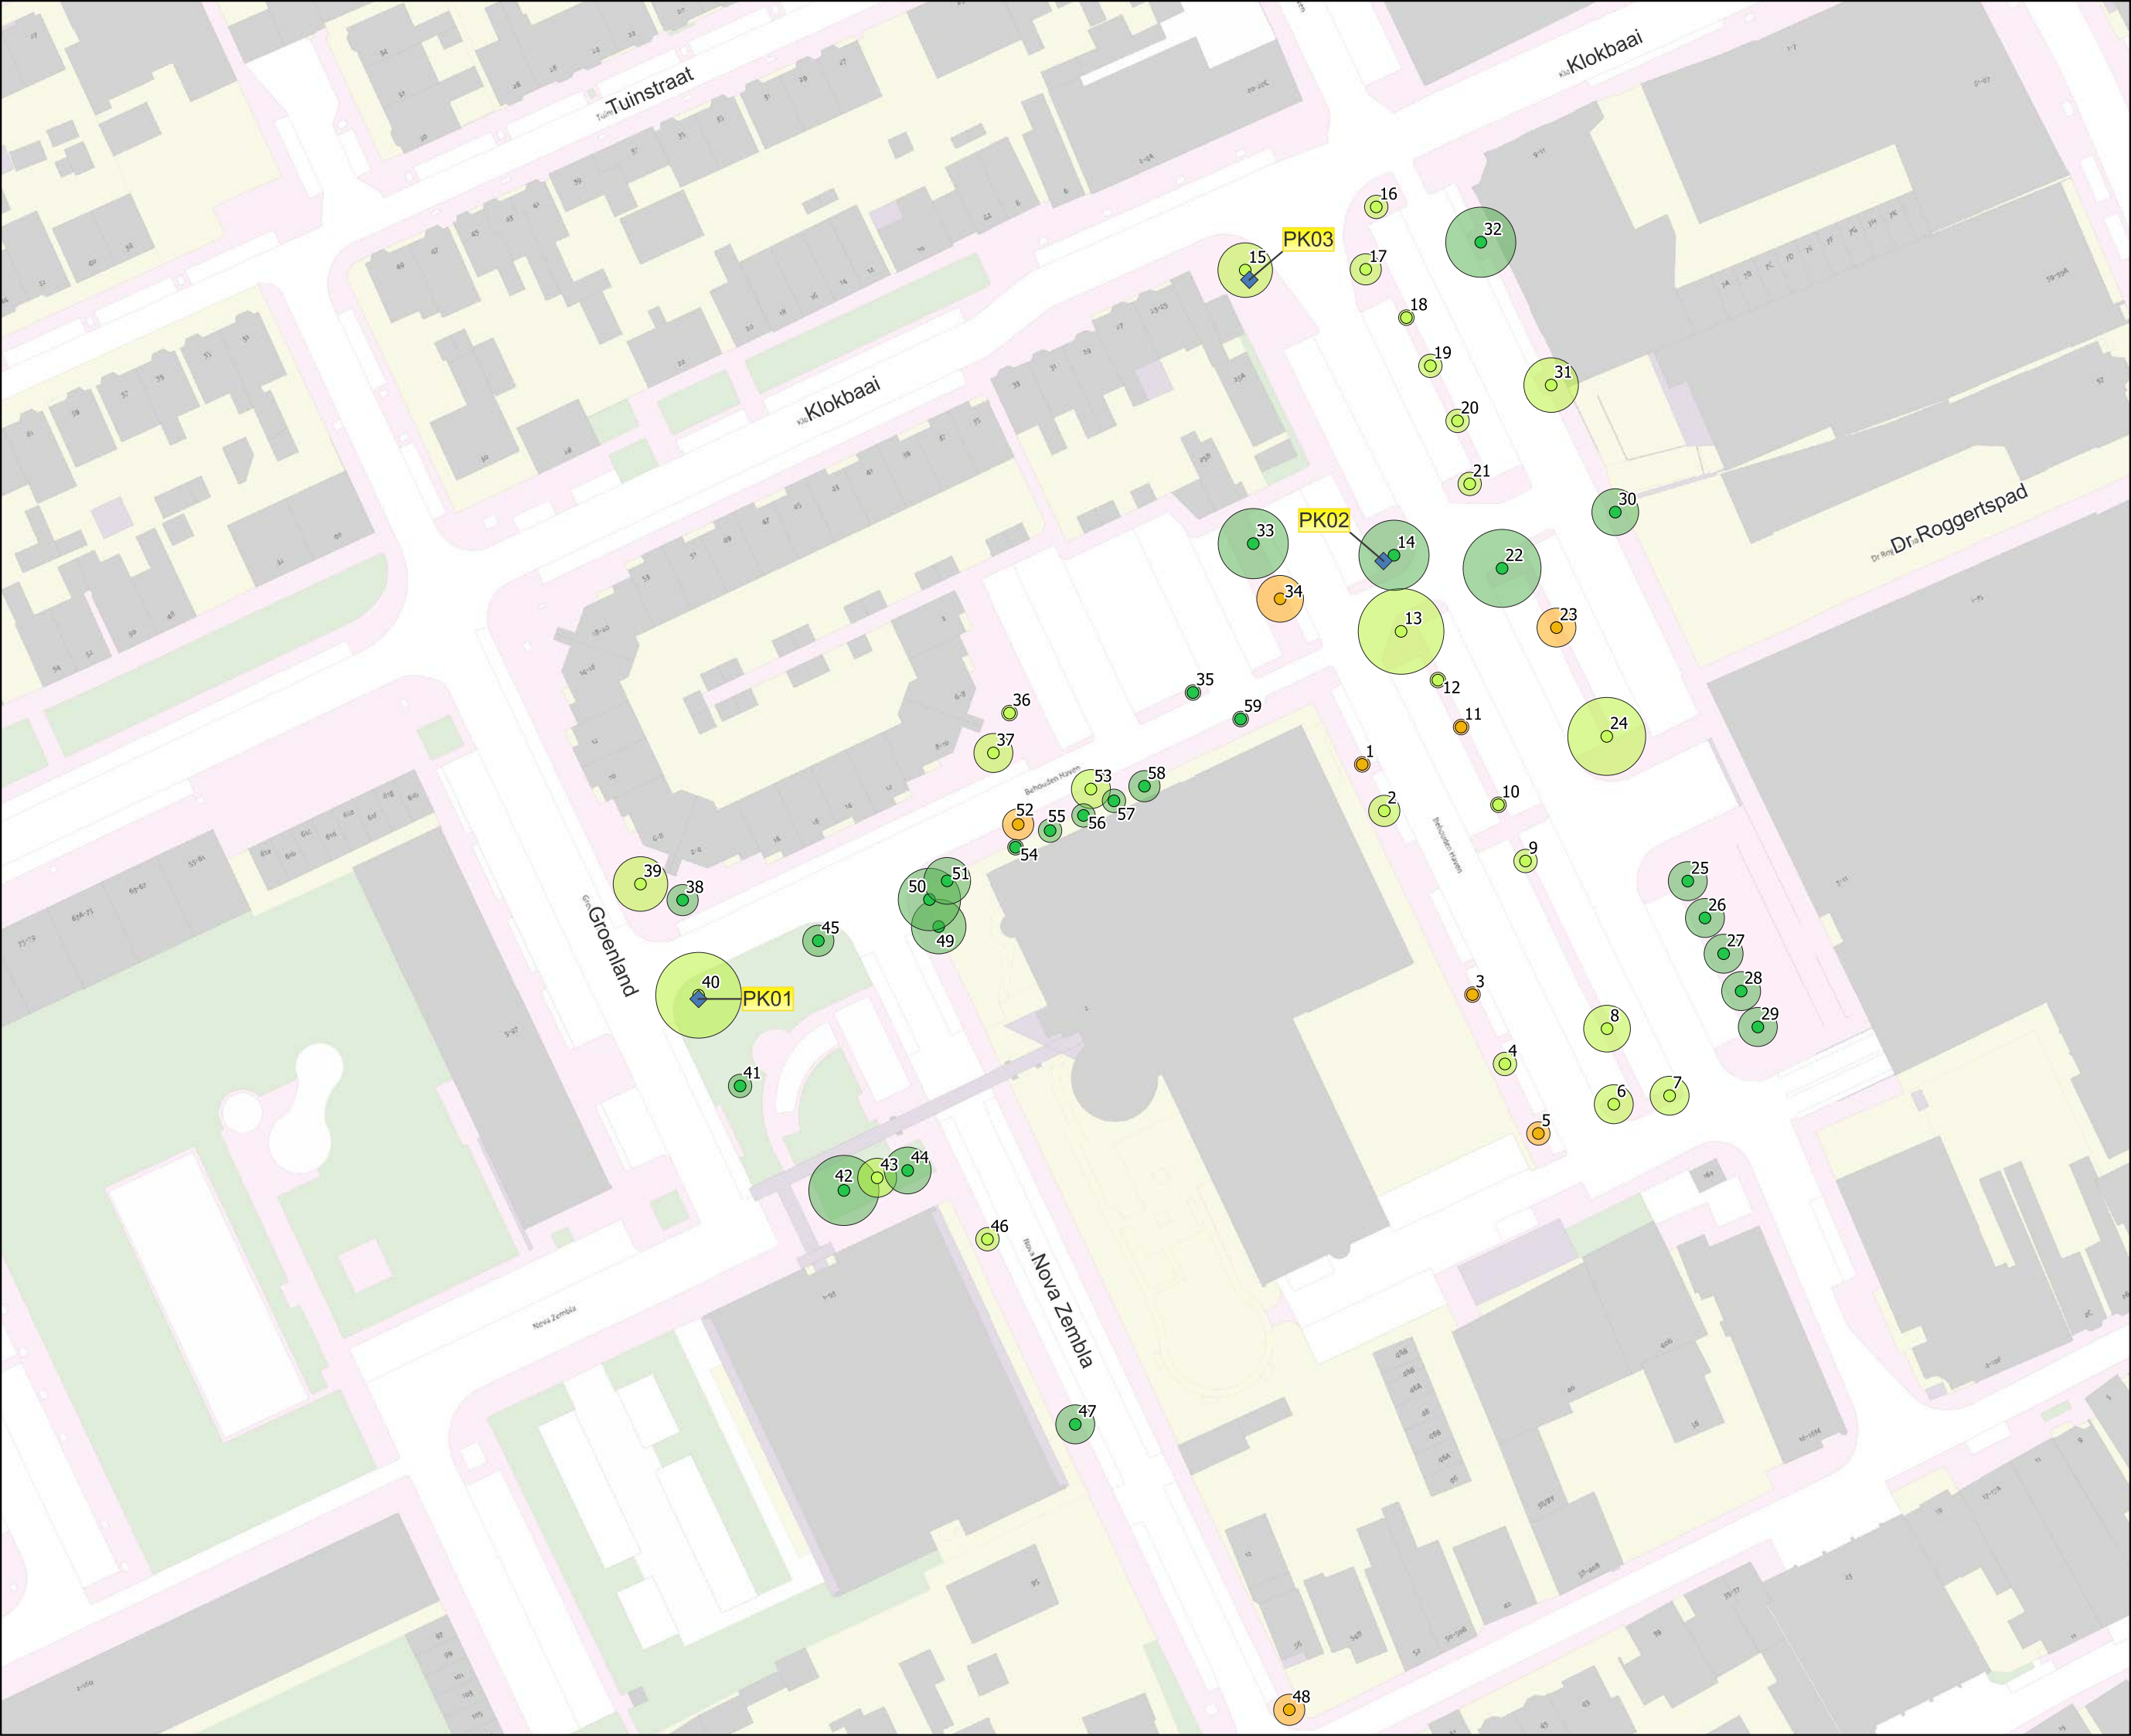
## Bijlage 3 – Locatieoverzicht

- Van de 59 bomen verkeren op basis van takscheutlengte en knopbezetting er 26 in een goede conditie. 25 bomen hebben een redelijke conditie en 8 bomen een matige conditie.
- De kwaliteit van 38 bomen is goed. Er zijn geen gebreken aangetroffen waarbij de kwaliteit van deze bomen afgewaardeerd wordt. 17 bomen kennen een redelijke kwaliteit en 4 een matige kwaliteit.
- De toekomstverwachting van 43 de bomen is goed. Dit houdt in dat zij in de huidige omstandigheden nog minimaal 15 jaar ongehinderd door kunnen groeien. Verder dan 15 jaar wordt niet gekeken. Voor 10 bomen geldt een redelijke toekomstverwachting (10 tot 15 jaar) en voor 6 bomen geldt een matige toekomstverwachting (5 tot 10 jaar).
- In totaal zijn er 6 risicobomen aangetroffen. Bij 4 bomen gaat het om de aanwezigheid van afgestoven takken en bij 2 bomen gaat het om de aanwezigheid van ernstige stamschade en zwamaantastingen.

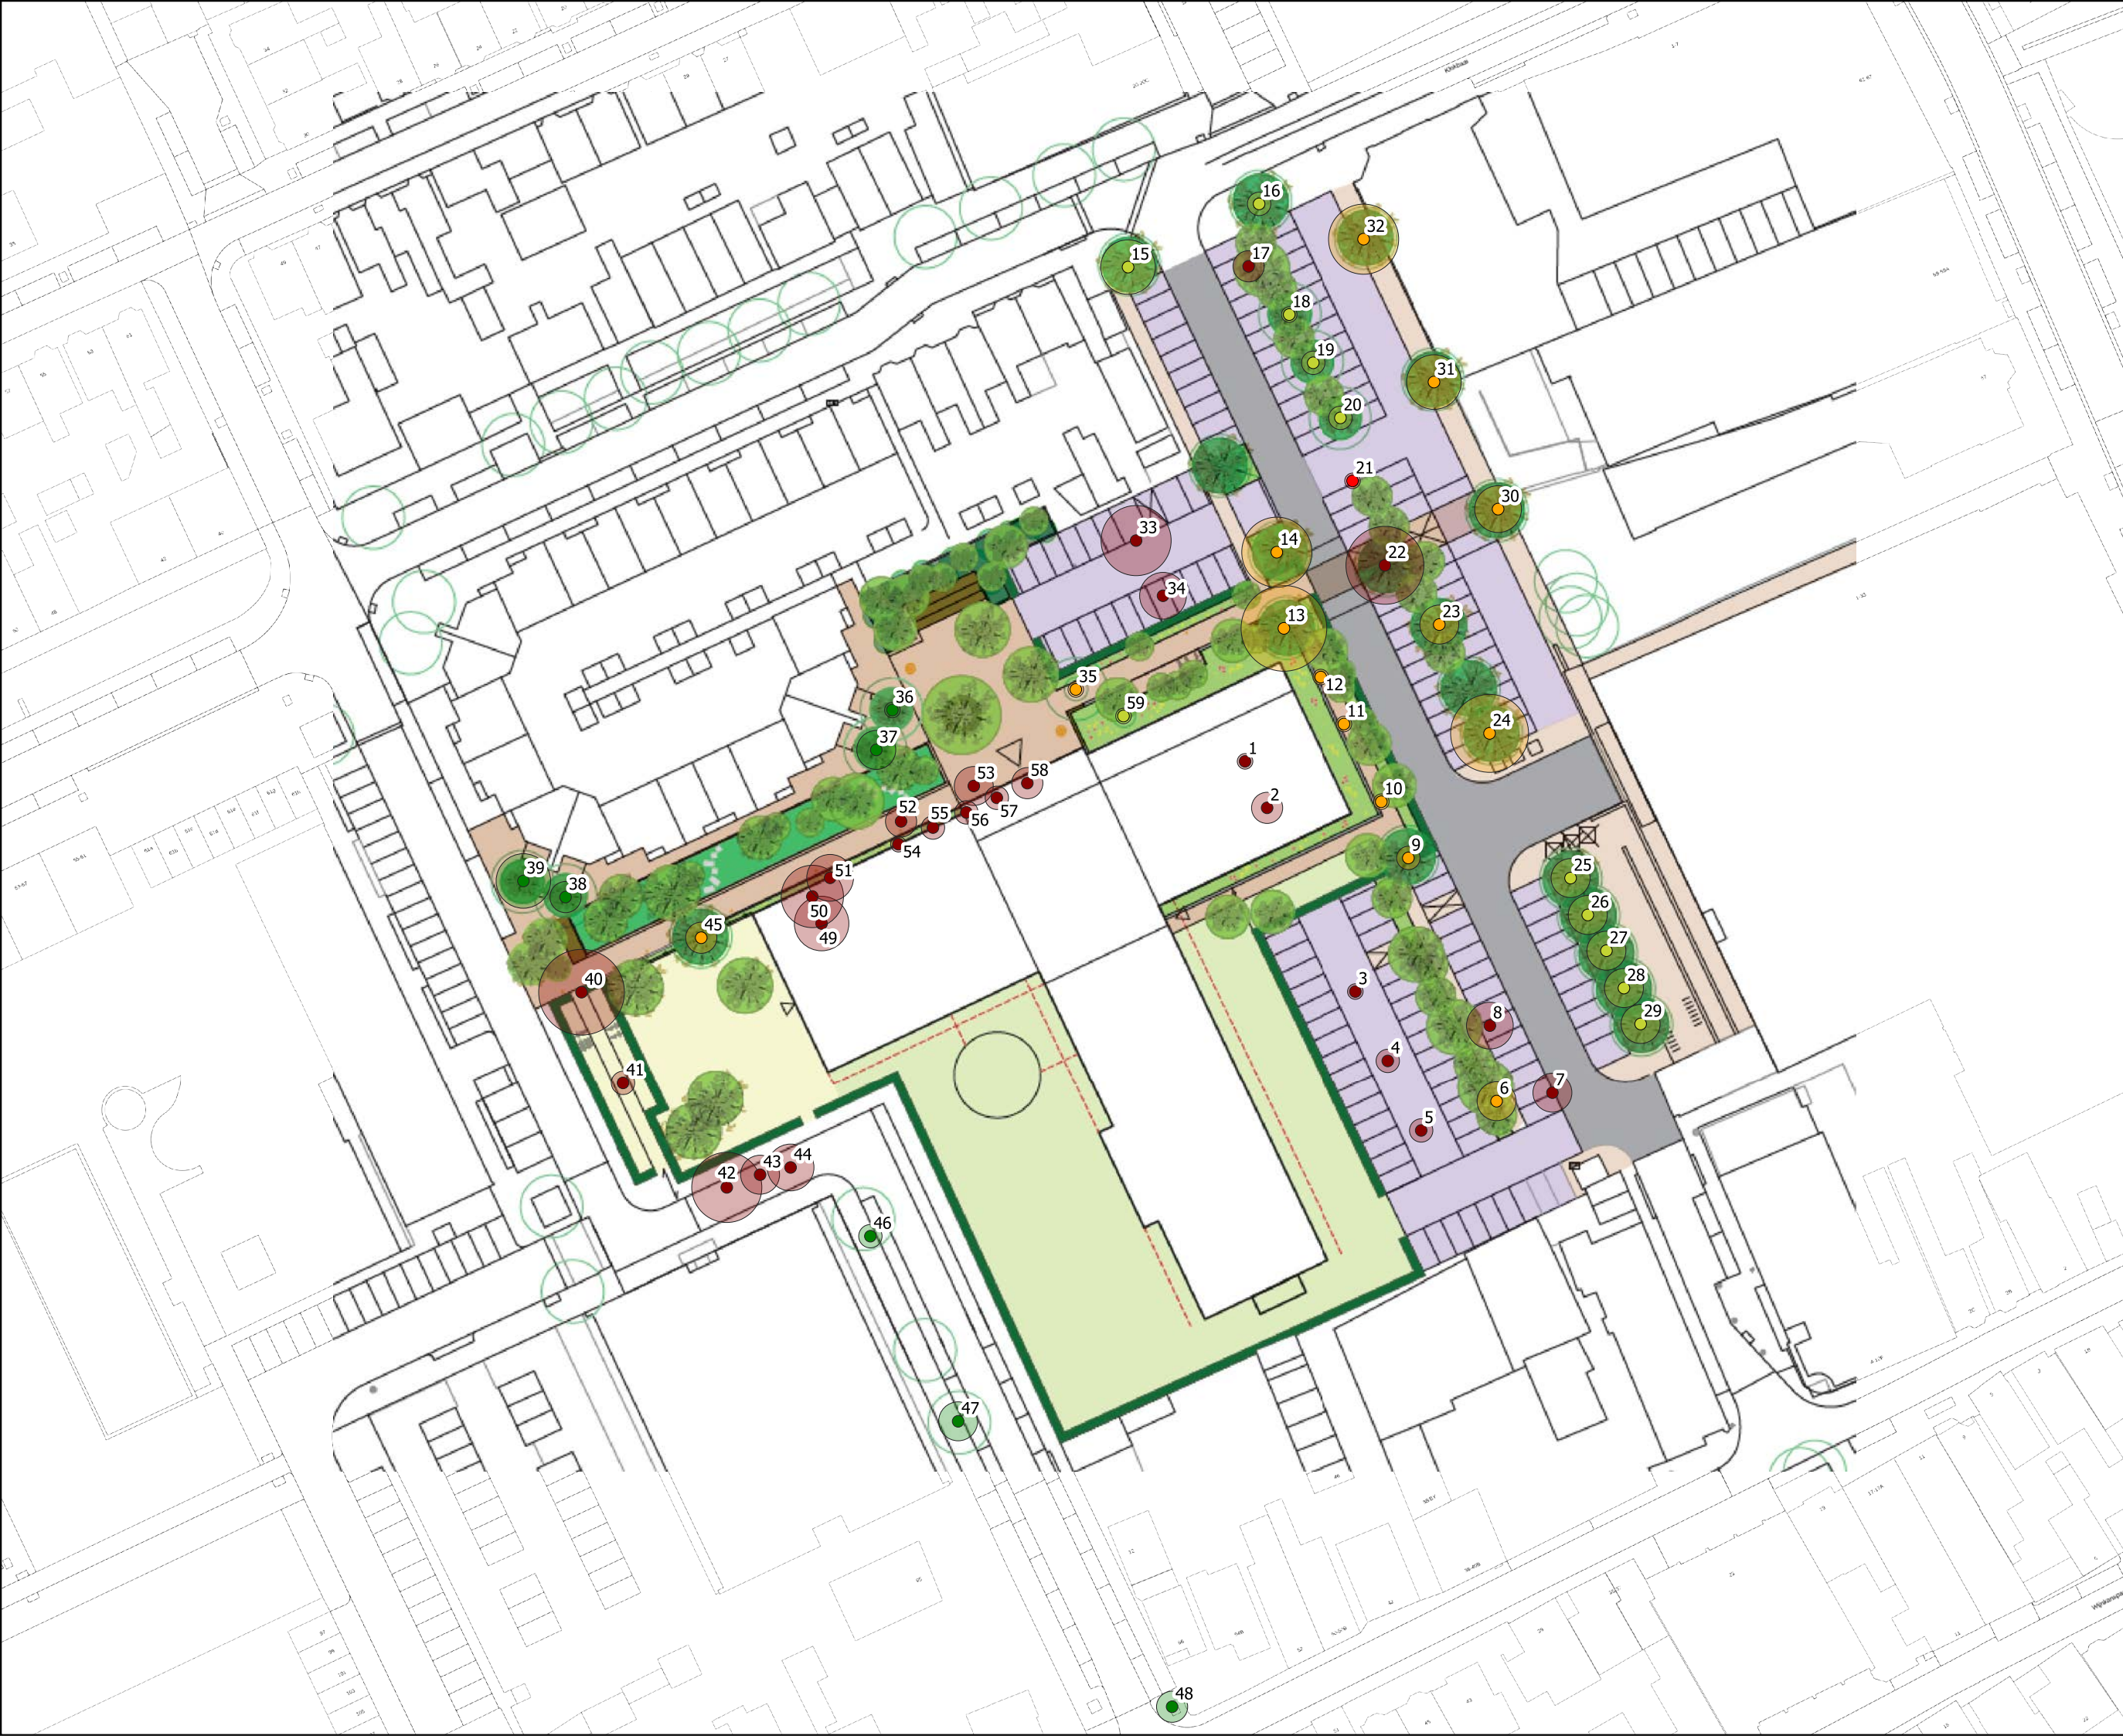
## **Bijlage 6 – Effectenanalyse (locatieoverzicht)**

- Wortelverlies varieert van geen tot meer dan 40%, afhankelijk van de locatie en intensiteit van de werkzaamheden. Bomen met meer dan 40% wortelverlies zullen structurele conditievermindering en stabiliteitsrisico's ondervinden.
- Er is een verhoogd risico op schade aan stam en kroondelen tijdens de werkzaamheden.
- De kans op structuurbederf en bodemverdichting is verhoogd, wat de groei en opname van water en voedingsstoffen kan beperken.
- Bronbemaling tijdens het groeiseizoen kan leiden tot vochttekorten voor de bomen.

De onderzoeksbomen zullen naar aanleiding van de werkzaamheden genoemd in paragraaf 4.1 wortelverlies ondervinden. Wortelverlies ontstaat door de (graaf)werkzaamheden die schade aan beworteling brengen waardoor deze verloren (kunnen) gaan. De mate van wortelverlies, boomsoort en conditie bepalen onder andere of de bomen uiteindelijk duurzaam in stand kunnen worden gehouden. In bijlage 5 en 6 worden de effecten op het wortelgestel in een tabel en locatieoverzicht per boom inzichtelijk gemaakt. Onderstaand wordt een toelichting per boom(groep) beschreven.
