# De Boomingenieur

## BOMEN EFFECT ANALYSE

Diamantstraat 31, Alphen aan den Rijn

Definitief  
21 november 2024

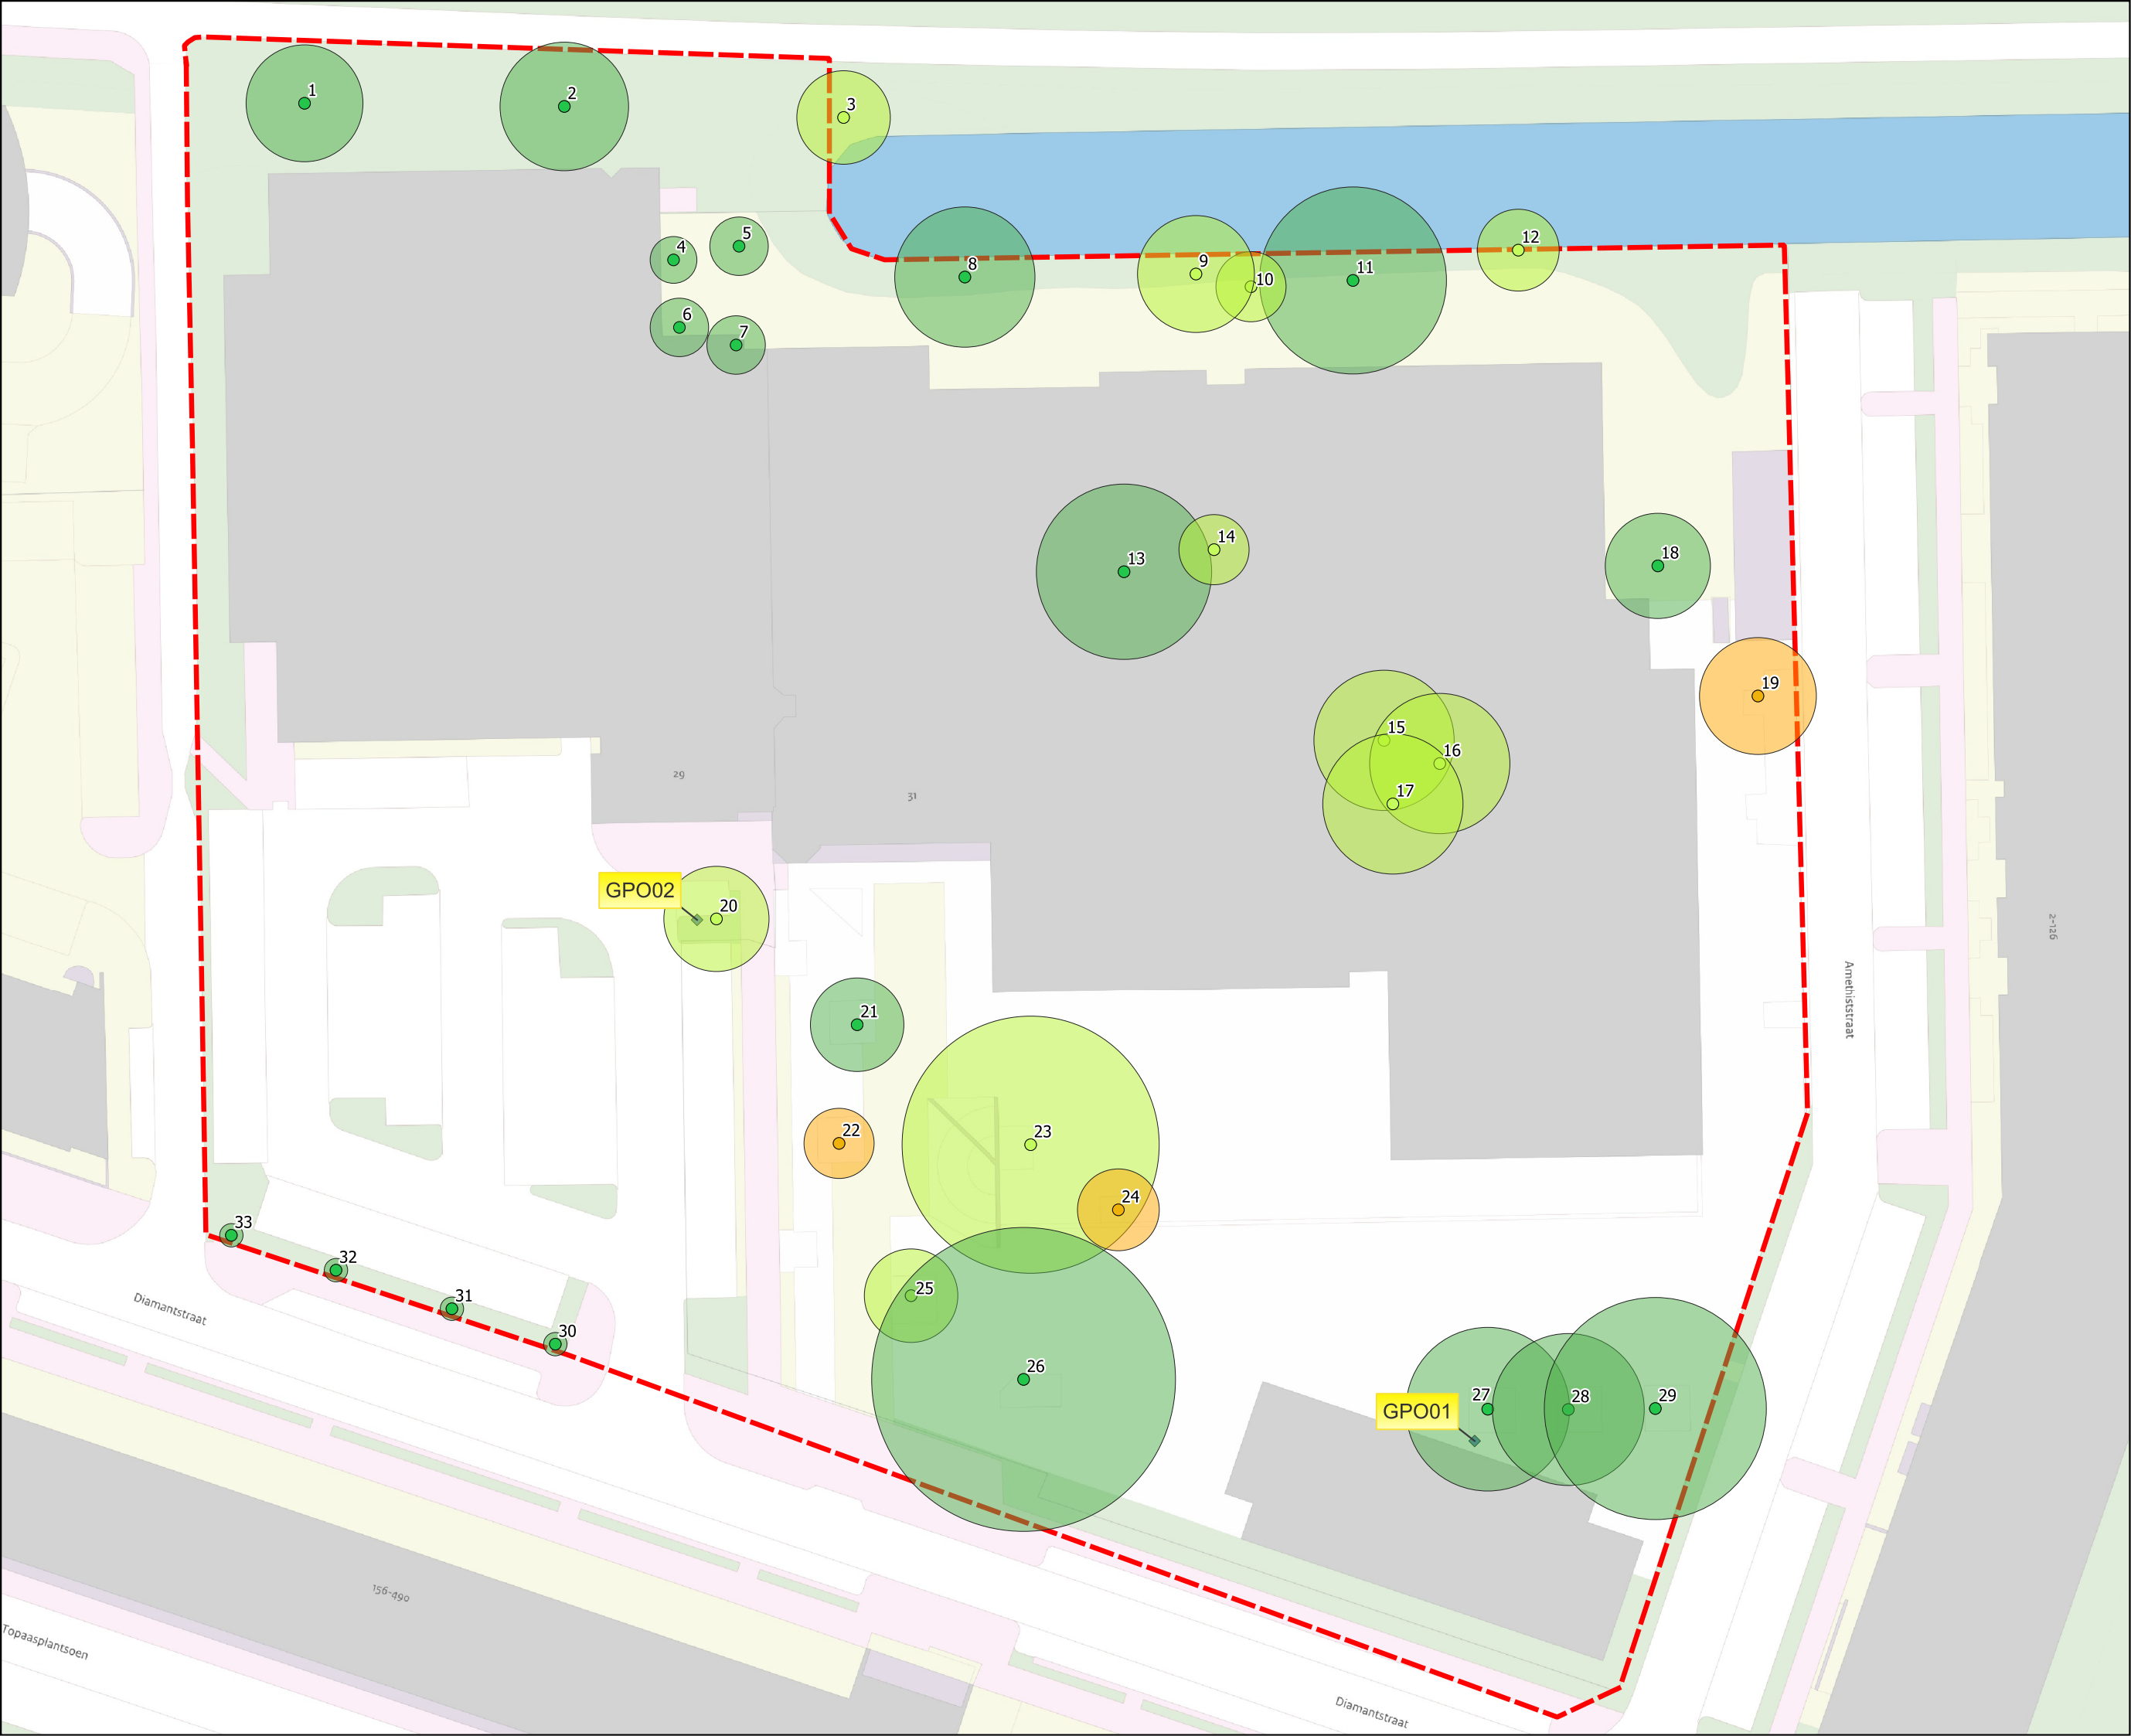
## Bijlage 2 – Locatieoverzicht

- Projectgebied
- Groeiplaatsonderzoek
- Onderzoeksbomen en conditie
  - Goed
  - Redelijk
  - Matig

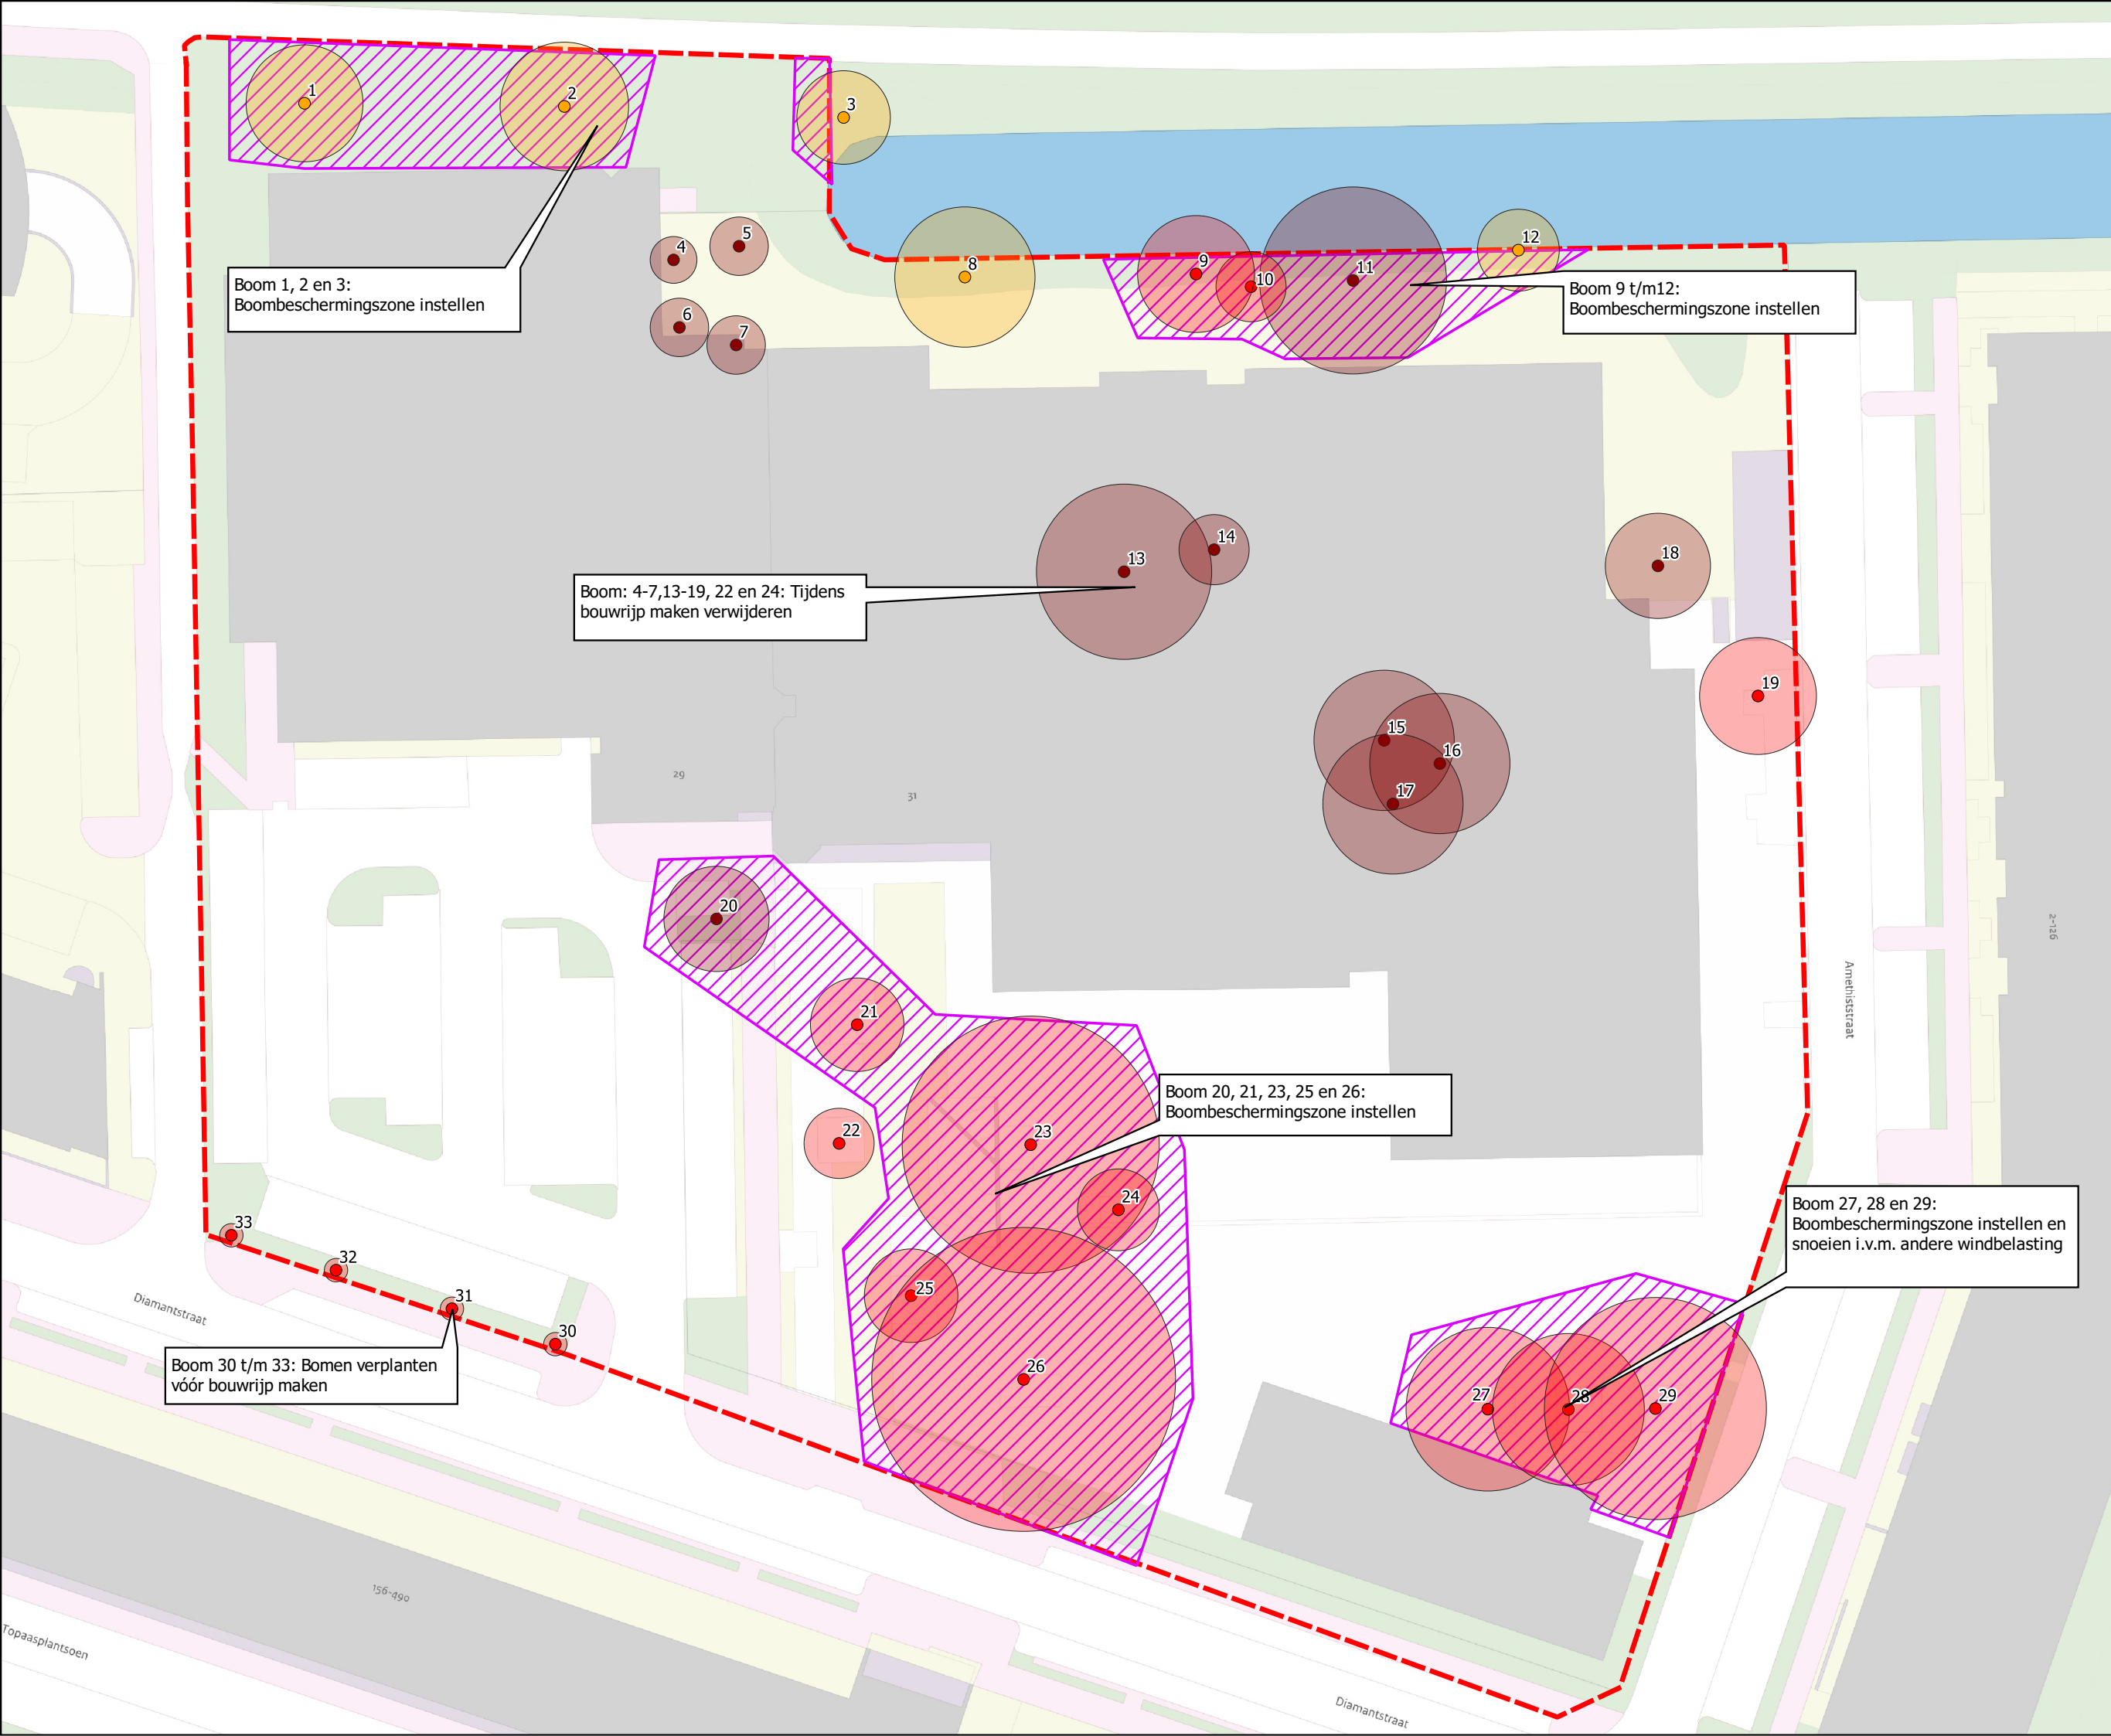
## Bijlage 6 – Effectenanalyse (locatieoverzicht)

Effectenanalyse (wortelverlies)
