Bomen effect analyse  
project: **DUINSTRAAT**

Gemeente Den Haag  
Ingenieursbureau, dhr. B. van der Weerden  
Postbus 12651  
2500 DP DEN HAAG

New York Boomadvies B.V.  
Ing. E.J. Ros  
Beëdigd taxateur van bomen  
Beemsterboerweg 2  
1738 JX WAARLAND  
tel. 0226 420200  
mobiel 06 15627119  
e-mail [evertros@hetnet.nl](mailto:evertros@hetnet.nl)

Project 05186  
September 2018

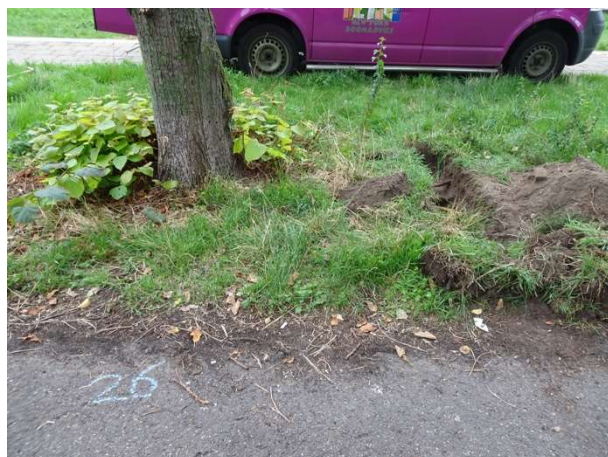
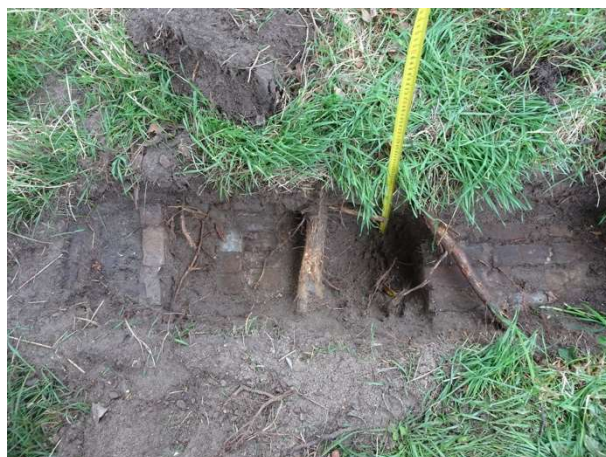
In gras, op 1,35 tot 1,70 m uit hart stam van linde 26.

| 0 - 35 | cm-mv | Matig humusarm, matig fijn zand | In een groot gedeelte van de sleuf is op 10 of 20 cm diepte een oude klinkerverharding aangetroffen. In een klein gedeelte is tot 35 cm diepte gegraven. Er is matig intensieve tot intensieve beworteling aangetroffen tot 0,5 cm $\emptyset$ . Daarnaast zijn op 15 cm diepte 2 wortels aangetroffen: 1 wortel van 2,5 cm $\emptyset$ en 1 wortel van 4,5 cm $\emptyset$ . |

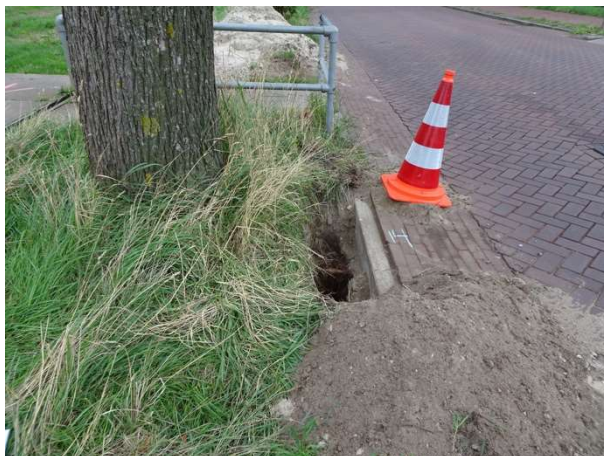
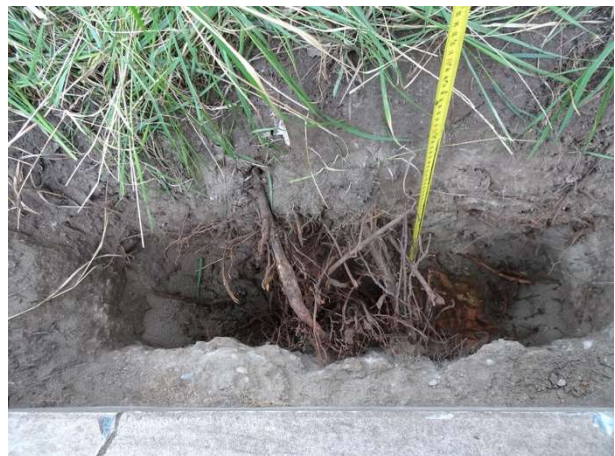
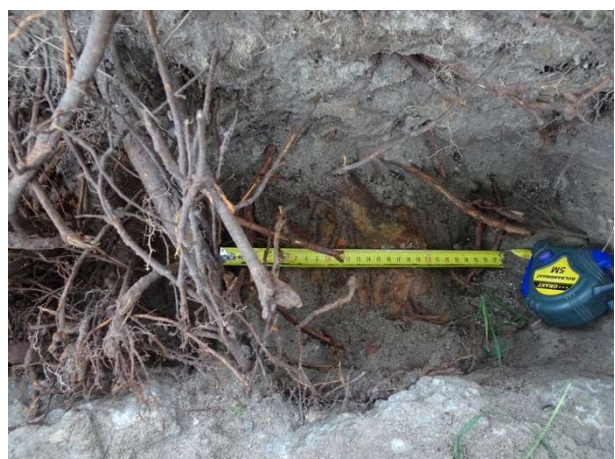
| 0 - 35 | cm-mv | Matig humusarm, matig fijn zand | Vanaf 10 cm diepte lokaal intensieve beworteling tot 2 cm $\emptyset$ . Op 35 cm diepte wortelplaat van 20 cm breed. |
| De hoogte van het maaiveld aan de rand van de proefsleuf aan rijbaanzijde is circa 15 cm lager dan aan de boomzijde. De afstand is gemeten vanaf bovenkant trottoirband aan rijbaanzijde. | | | |

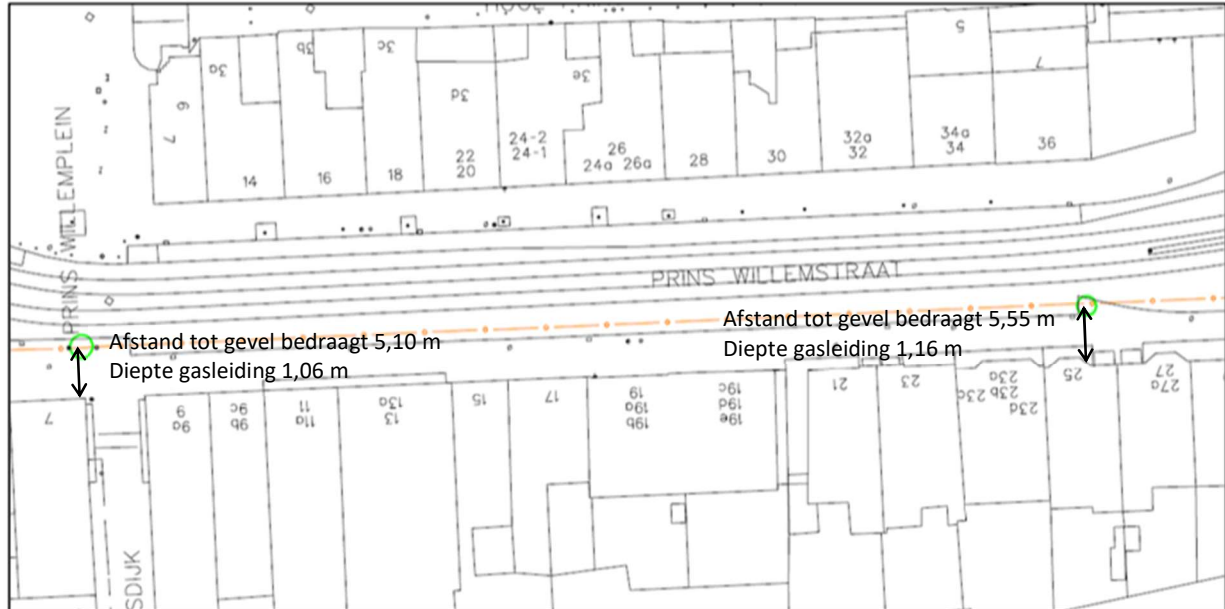
Locatie gasleiding bij huisnummer 7
