# RAPPORTAGE

Bomen Effect Analyse  
bij 539 bomen in De Zichten in Den Haag

401.6710

18 maart 2024

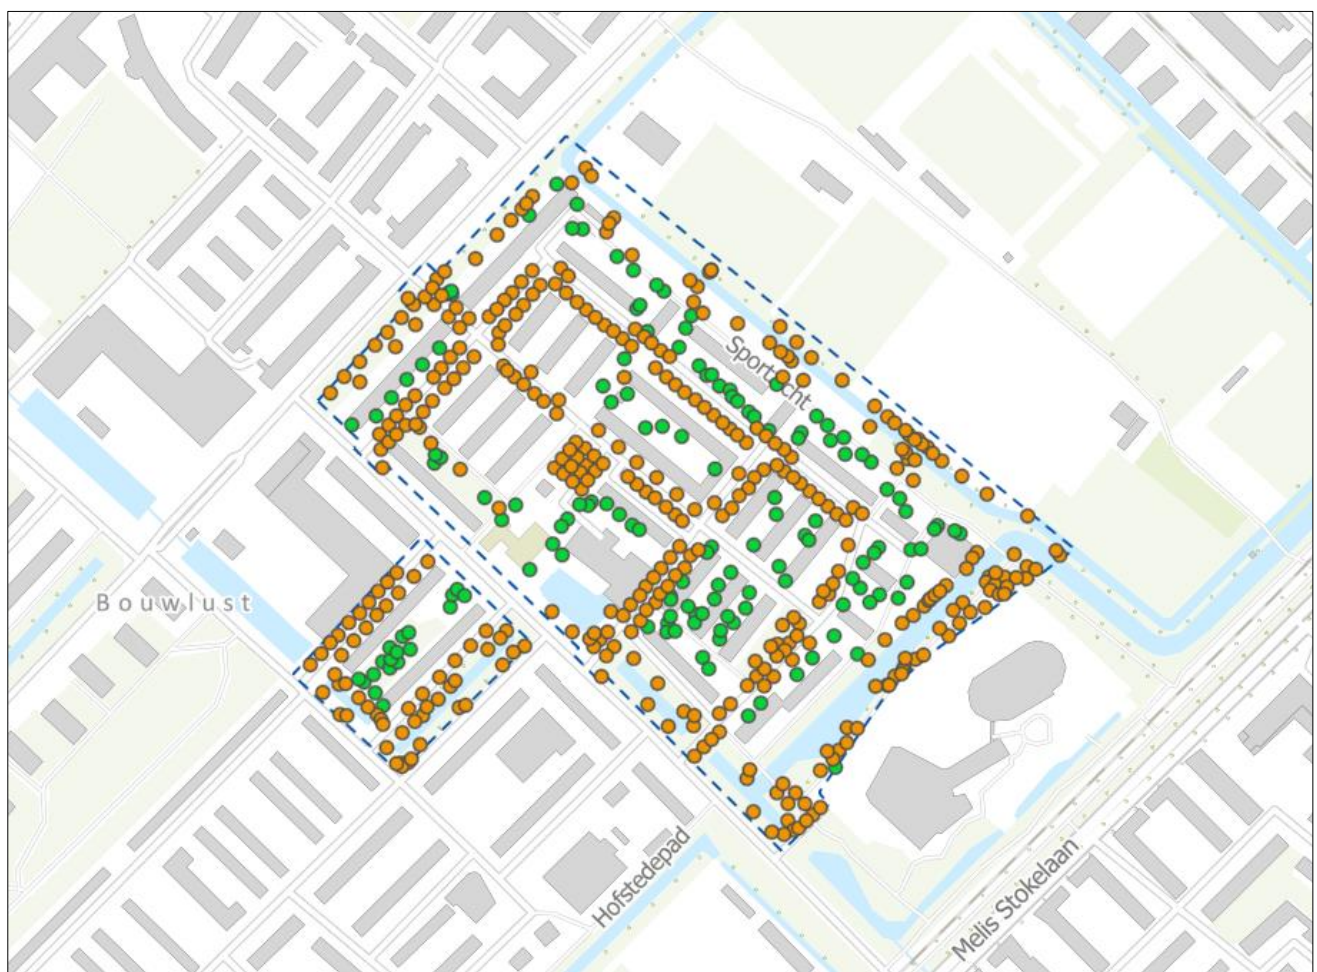
Figuur 1: Situering van de 539 bomen die staan binnen het projectgebied in De Zichten. Aangegeven met een oranje punt zijn de gemeentelijke bomen (DH); met een groene punt de bomen in het beheer van de woningcorporatie (WB). Bron: terranostra.maps.arcgis.com.

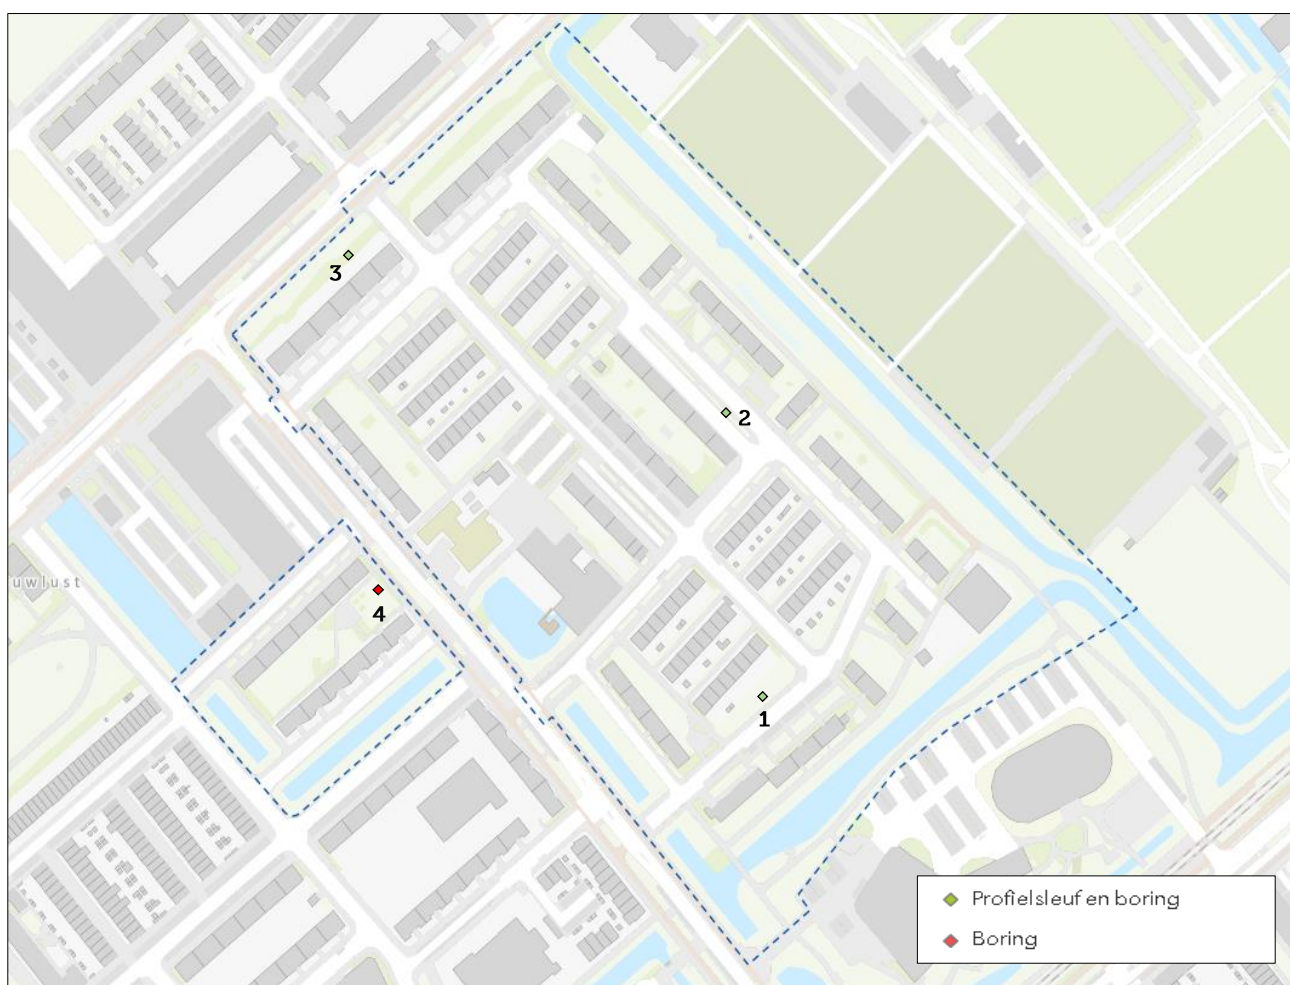
Om het bodem- en bewortelingsprofiel te kunnen beoordelen, zijn op vier locaties steekproefsgewijs een drietal proefsleuven gegraven, en zijn vier grondboringen uitgevoerd (zie figuur 4). Dit onderzoek toont duidelijk de verschillende bodemlagen waaruit De Zichten is opgebouwd. Bovenin (tot 0,7 m) bevindt zich een aangebrachte teellaag die bestaat uit lichte tot matige klei, dat ook licht tot matig humeus is. Daaronder (vanaf 0,7 m) kleurt het bodemprofiel lichtgrijs door de opgebrachte zandgrond. Vanaf 1,0 tot 1,6 m zit de oorspronkelijke veenlaag. De grondwaterspiegel bevindt zich gemiddeld op 1,4 m. Bij proefsleuf 3, naast de iepen aan de Hengelolaan, is echter geen grondwater aangetroffen. Aangezien op deze locatie de veenlaag tot 1,3 m matig intensief is beworteld, wordt het grondwater hier opgenomen door de bomen. Op de overige drie locaties is de beworteling alleen matig tot intensief tot een diepte van 0,7 m. Daaronder, tot ongeveer 1,4 m-mv, is de bodem extensief beworteld.

Figuur 4: De vier locaties van het bodem- en bewortelingsonderzoek.

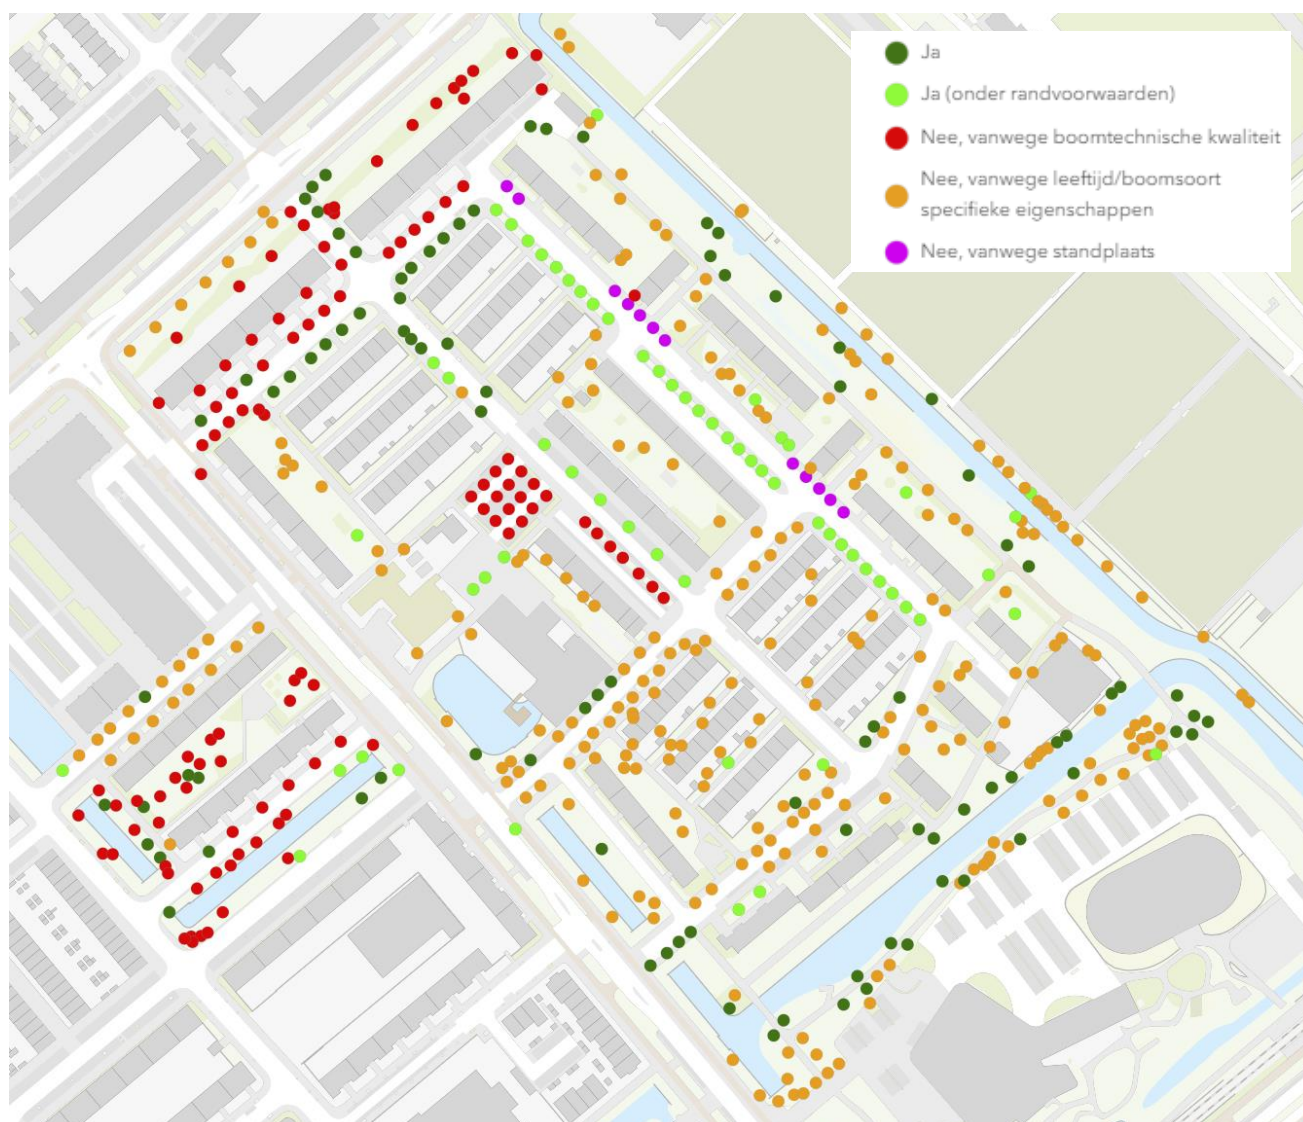
Figuur 5: Thematische weergave van de verplantbaarheid van bomen.

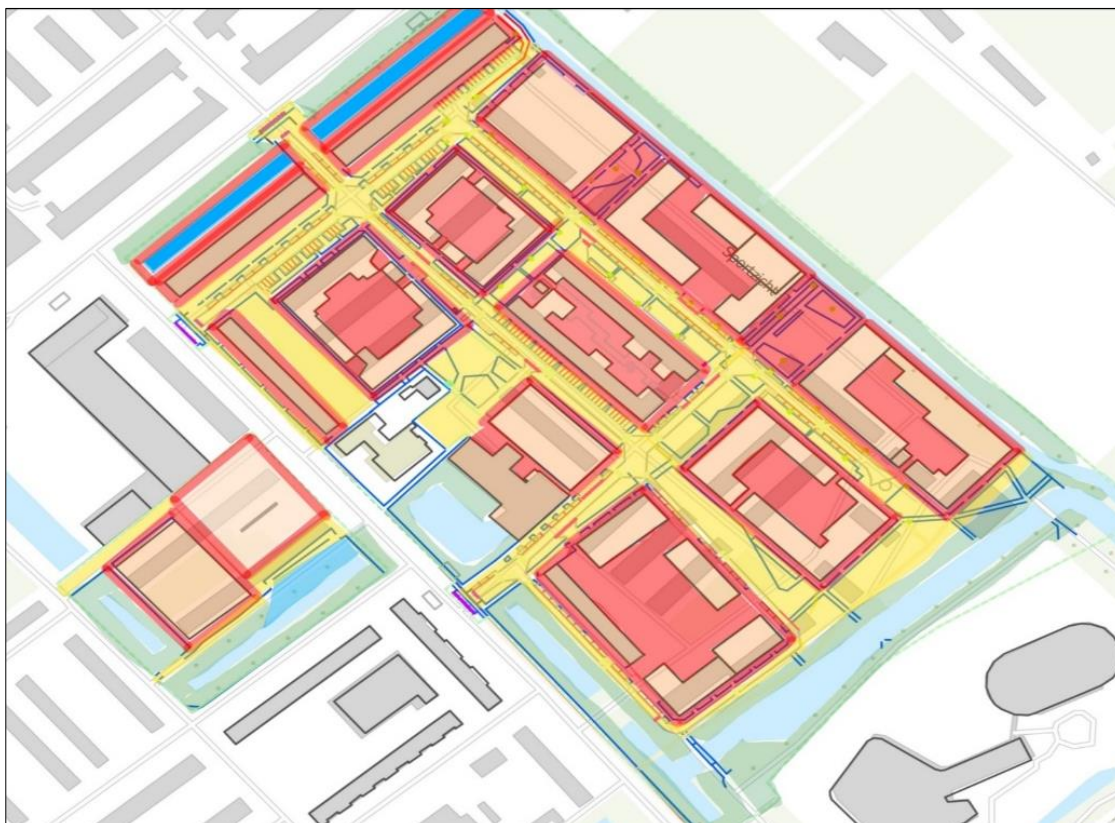
Figuur 8: Herindeling van het projectgebied met herindeling/nieuwbouw (beige), bouwplaatsinrichting (rood), herinrichting openbare ruimte (geel) en uitbreiding van watergangen (donkerblauw).

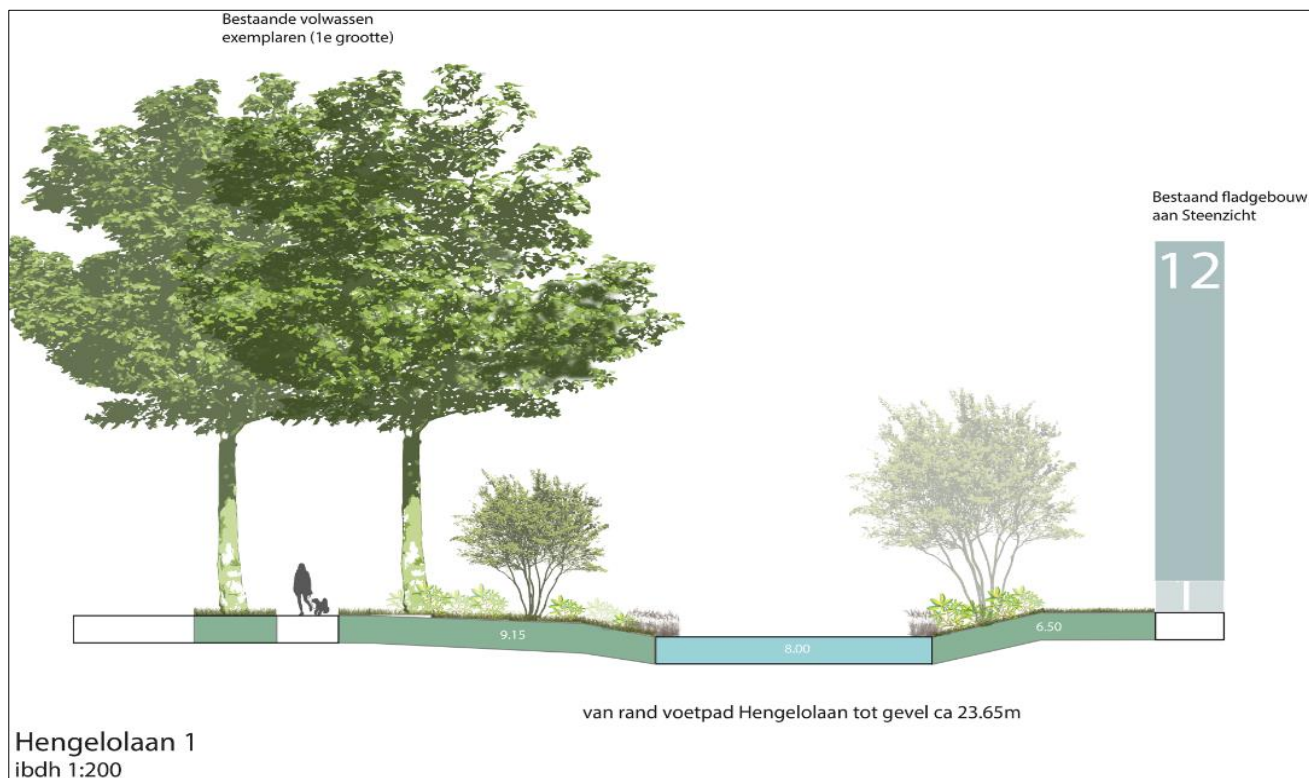
Figuur 9: Visualisatie van de aan te leggen watergang langs de 7 iepen in de groenstrook aan de Hengelolaan (bron: gemeente Den Haag).

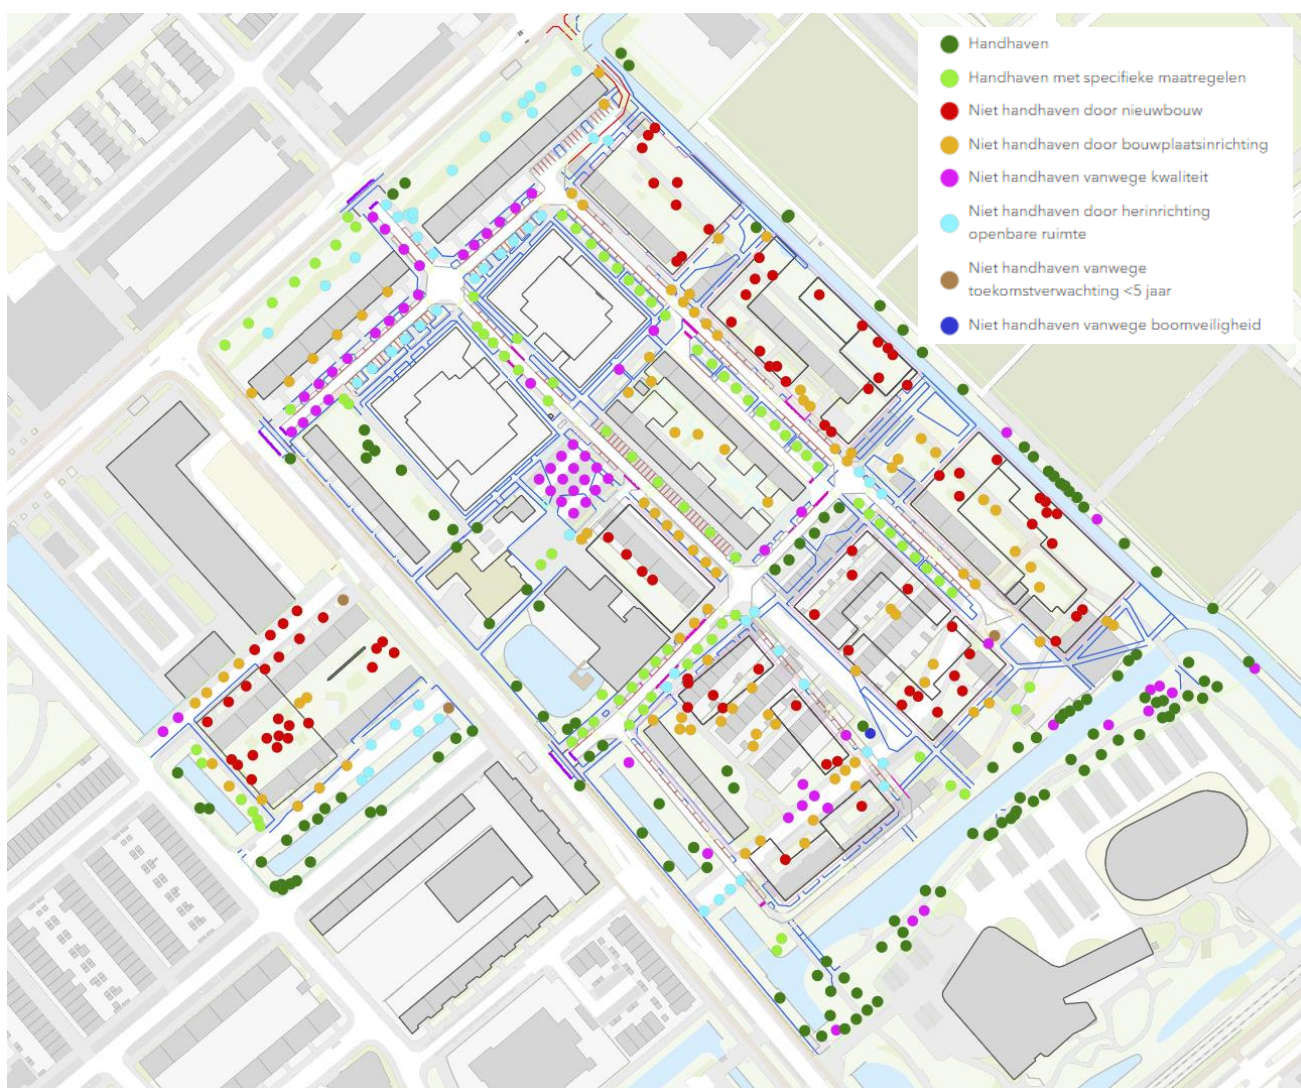
Figuur 11: Overzichtskartaal van de te handhaven en niet te handhaven bomen.
