# Boom Effect Analyse Weeresteinstraat 173 te Hillegom

In opdracht van Ruigrok Kwekerij B.V.

Rapport: 2024101

Datum: 10-4-2024

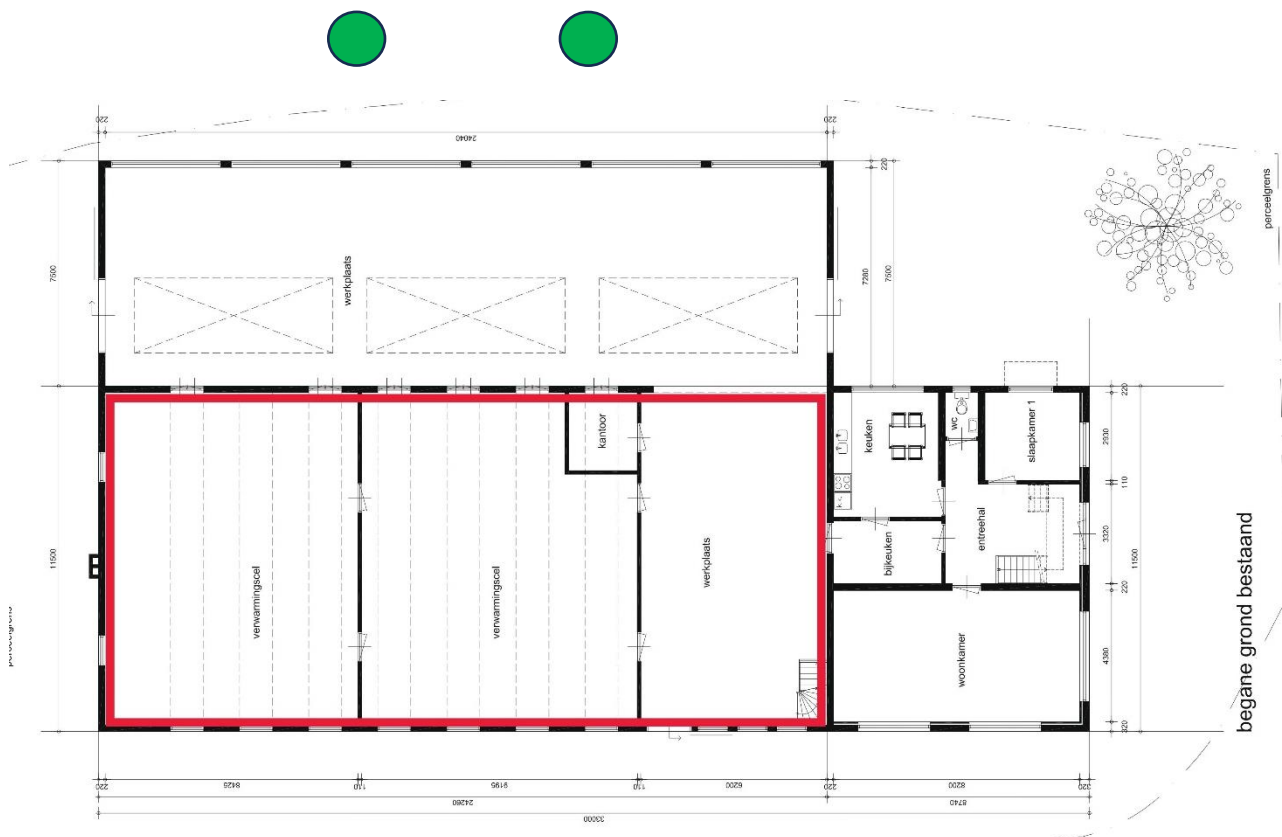
Foto 2: de oude bebouwde situatie(verstrekte informatie door klant). De bomen zijn aangegeven als groene stippen. Dit is geen vertegenwoordiging van hun daadwerkelijke beworteling of kroon.

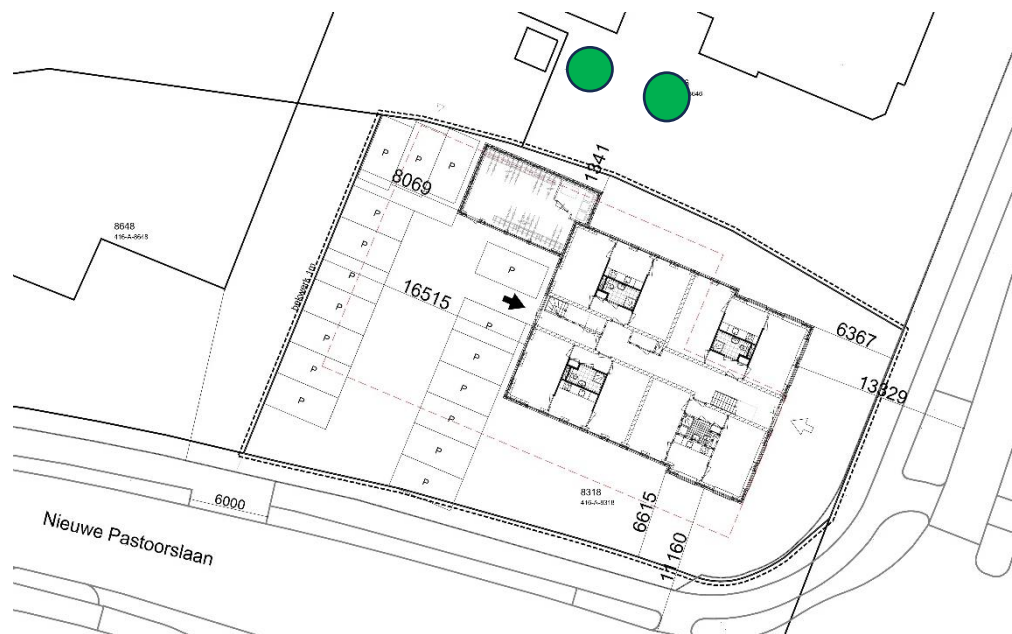
Foto 2: het voorgenomen plan(verstreckte informatie door klant). Met de rode stippellijn wordt de oude bebouwde situatie aangegeven. De bomen zijn aangegeven als groene stippen. Dit is geen vertegenwoordiging van hun daadwerkelijke beworteling of kroon.

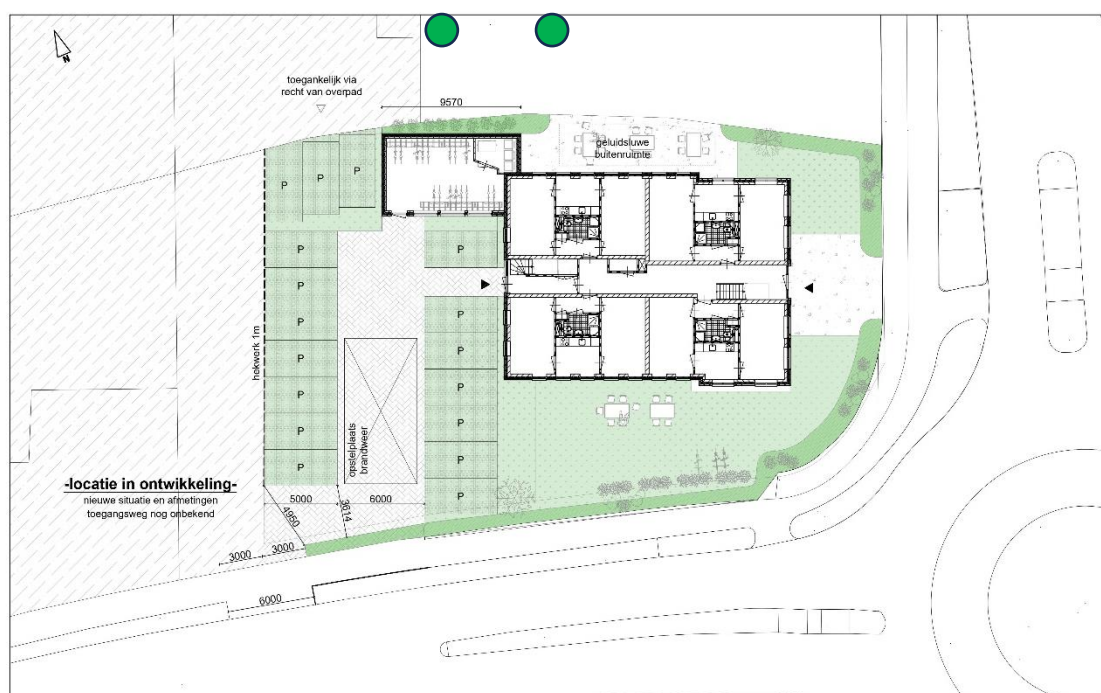
Situatie inrichting  
schaal 1:200

Foto 3: het voorgenomen plan(verstreckte informatie door klant). De bomen zijn aangegeven als groene stippen. Dit is geen vertegenwoordiging van hun daadwerkelijke beworteling of kroon.
