## Notitie 'Kwaliteitsbeoordeling | verplantbaarheidsonderzoek' Parmentierweg te Leiden

Datum: 21 augustus 2020  
Opdrachtgever: Schipholweg Beheer B.V.  
Contactpersoon: dhr. S. (Sven) Pieters  
Opdrachtnemer: tree-o-logic  
Opgesteld door: dhr. ing. A. (Anton) van der Vegt

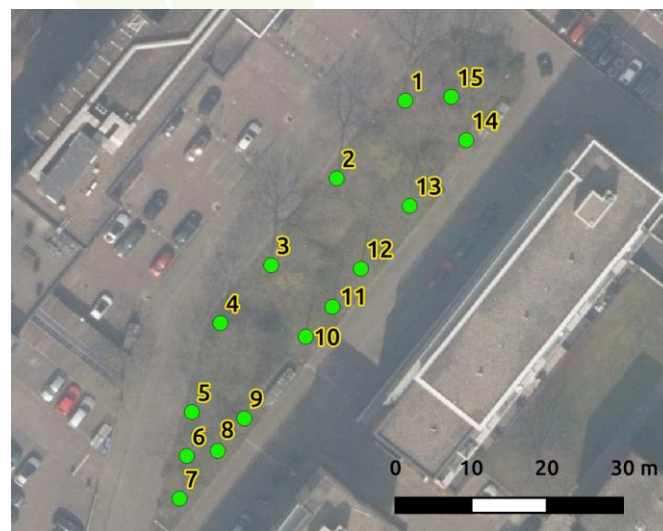
afb. 2: overzicht van bomen in de groenstrook met boomnummers

Concrete plannetekeningen zijn nog niet beschikbaar. Op afbeelding 1 is met rood globaal het gewenste bouwblok aangegeven in de nieuwe situatie. De groenstrook wordt daarbij versmalt en langer gemaakt. Dit wordt zo gedaan dat het oppervlakte aan groen gelijk blijft. In totaal zijn er 15 platanen aanwezig in de groenstrook (zie afb. 2).

Bij geen van de bomen zijn gebreken aangetroffen. Enkel bij boom 14 is sprake van hinderlijk klimop op de stam en in de kroon. Dit dient verwijderd te worden om te voorkomen dat de boom hier hinder van gaat ondervinden. Boom 5-13 hebben een regulier boombeeld en bevinden zich in de begeleidingssnoeifase. Dit betekent dat de bomen nog hoger op gesnoeid kunnen worden.

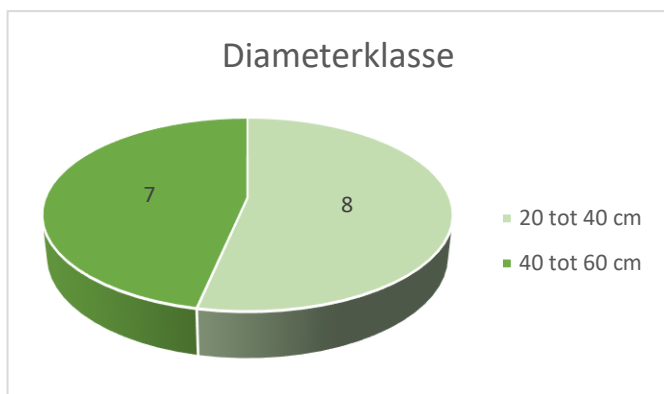
afb. 3 Verdeling in diameterklassen

In totaal zijn 15 bomen aanwezig in de groenstrook. In bijlage A is een tabel toegevoegd met inspectiegegevens. Alle bomen zijn platanen (*Platanus hispanica*) met een leeftijd van ongeveer 40 jaar. De conditie van de bomen is redelijk/goed en de bomen hebben een toekomstverwachting van 15> jaar.

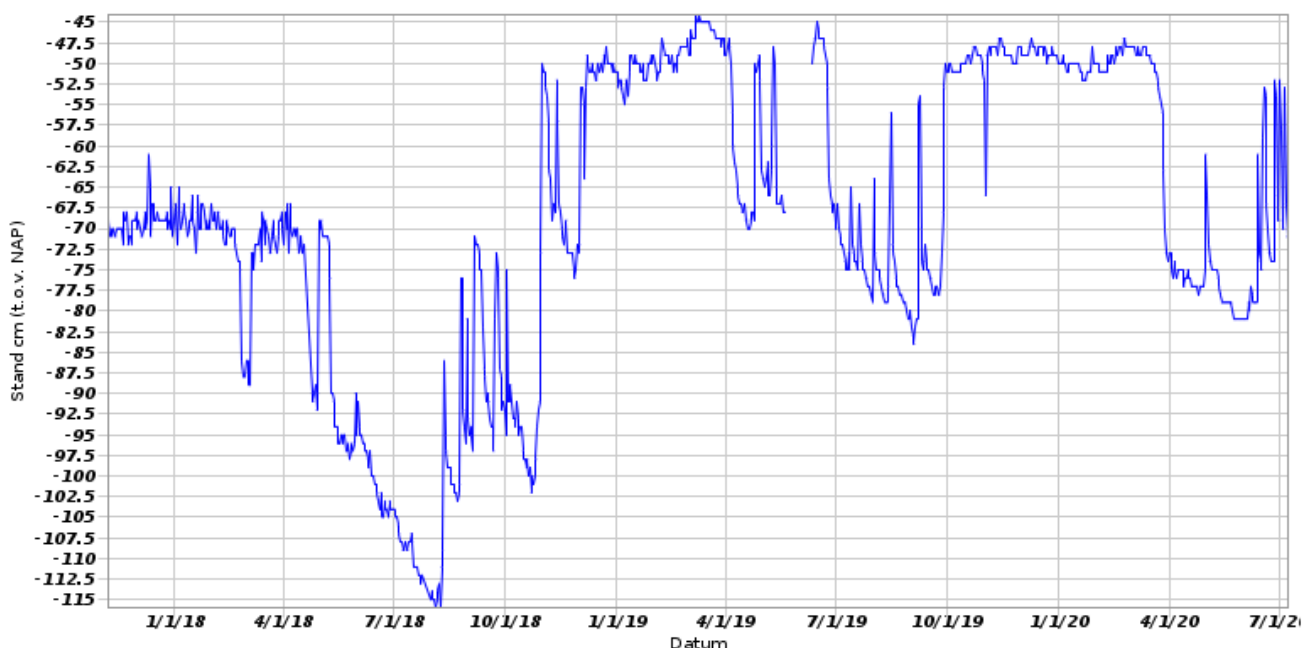
Grondwater is niet aangetroffen tijdens het velonderzoek. Onderstaande grafiek is afkomstig van dinoloket en is van een peilbuis die hemelsbreed 300 meter van de projectlocatie ligt, aan de Oranjerie. Uit de grafiek is op te maken dat het grondwaterpeil in de winter maanden rond een meter diep zit onder maaiveld en in de zomer zakt tot 1,30 meter onder maaiveld.

afb. 5 Grafiek met grondwaterstanden van een peilbuis aan de Oranjerie, op 300 meter van de projectlocatie. (Bron: <https://www.dinoloket.nl/ondergrondgegevens>)
