## BOMEN EFFECT ANALYSE

**ERA Contour B.V.**  
**BEA Corantijnstraat**  
**Leiden**

Rapportnummer: 220019  
Datum: 03-03-2022

| Project: | BEA Corantijnstraat Leiden |

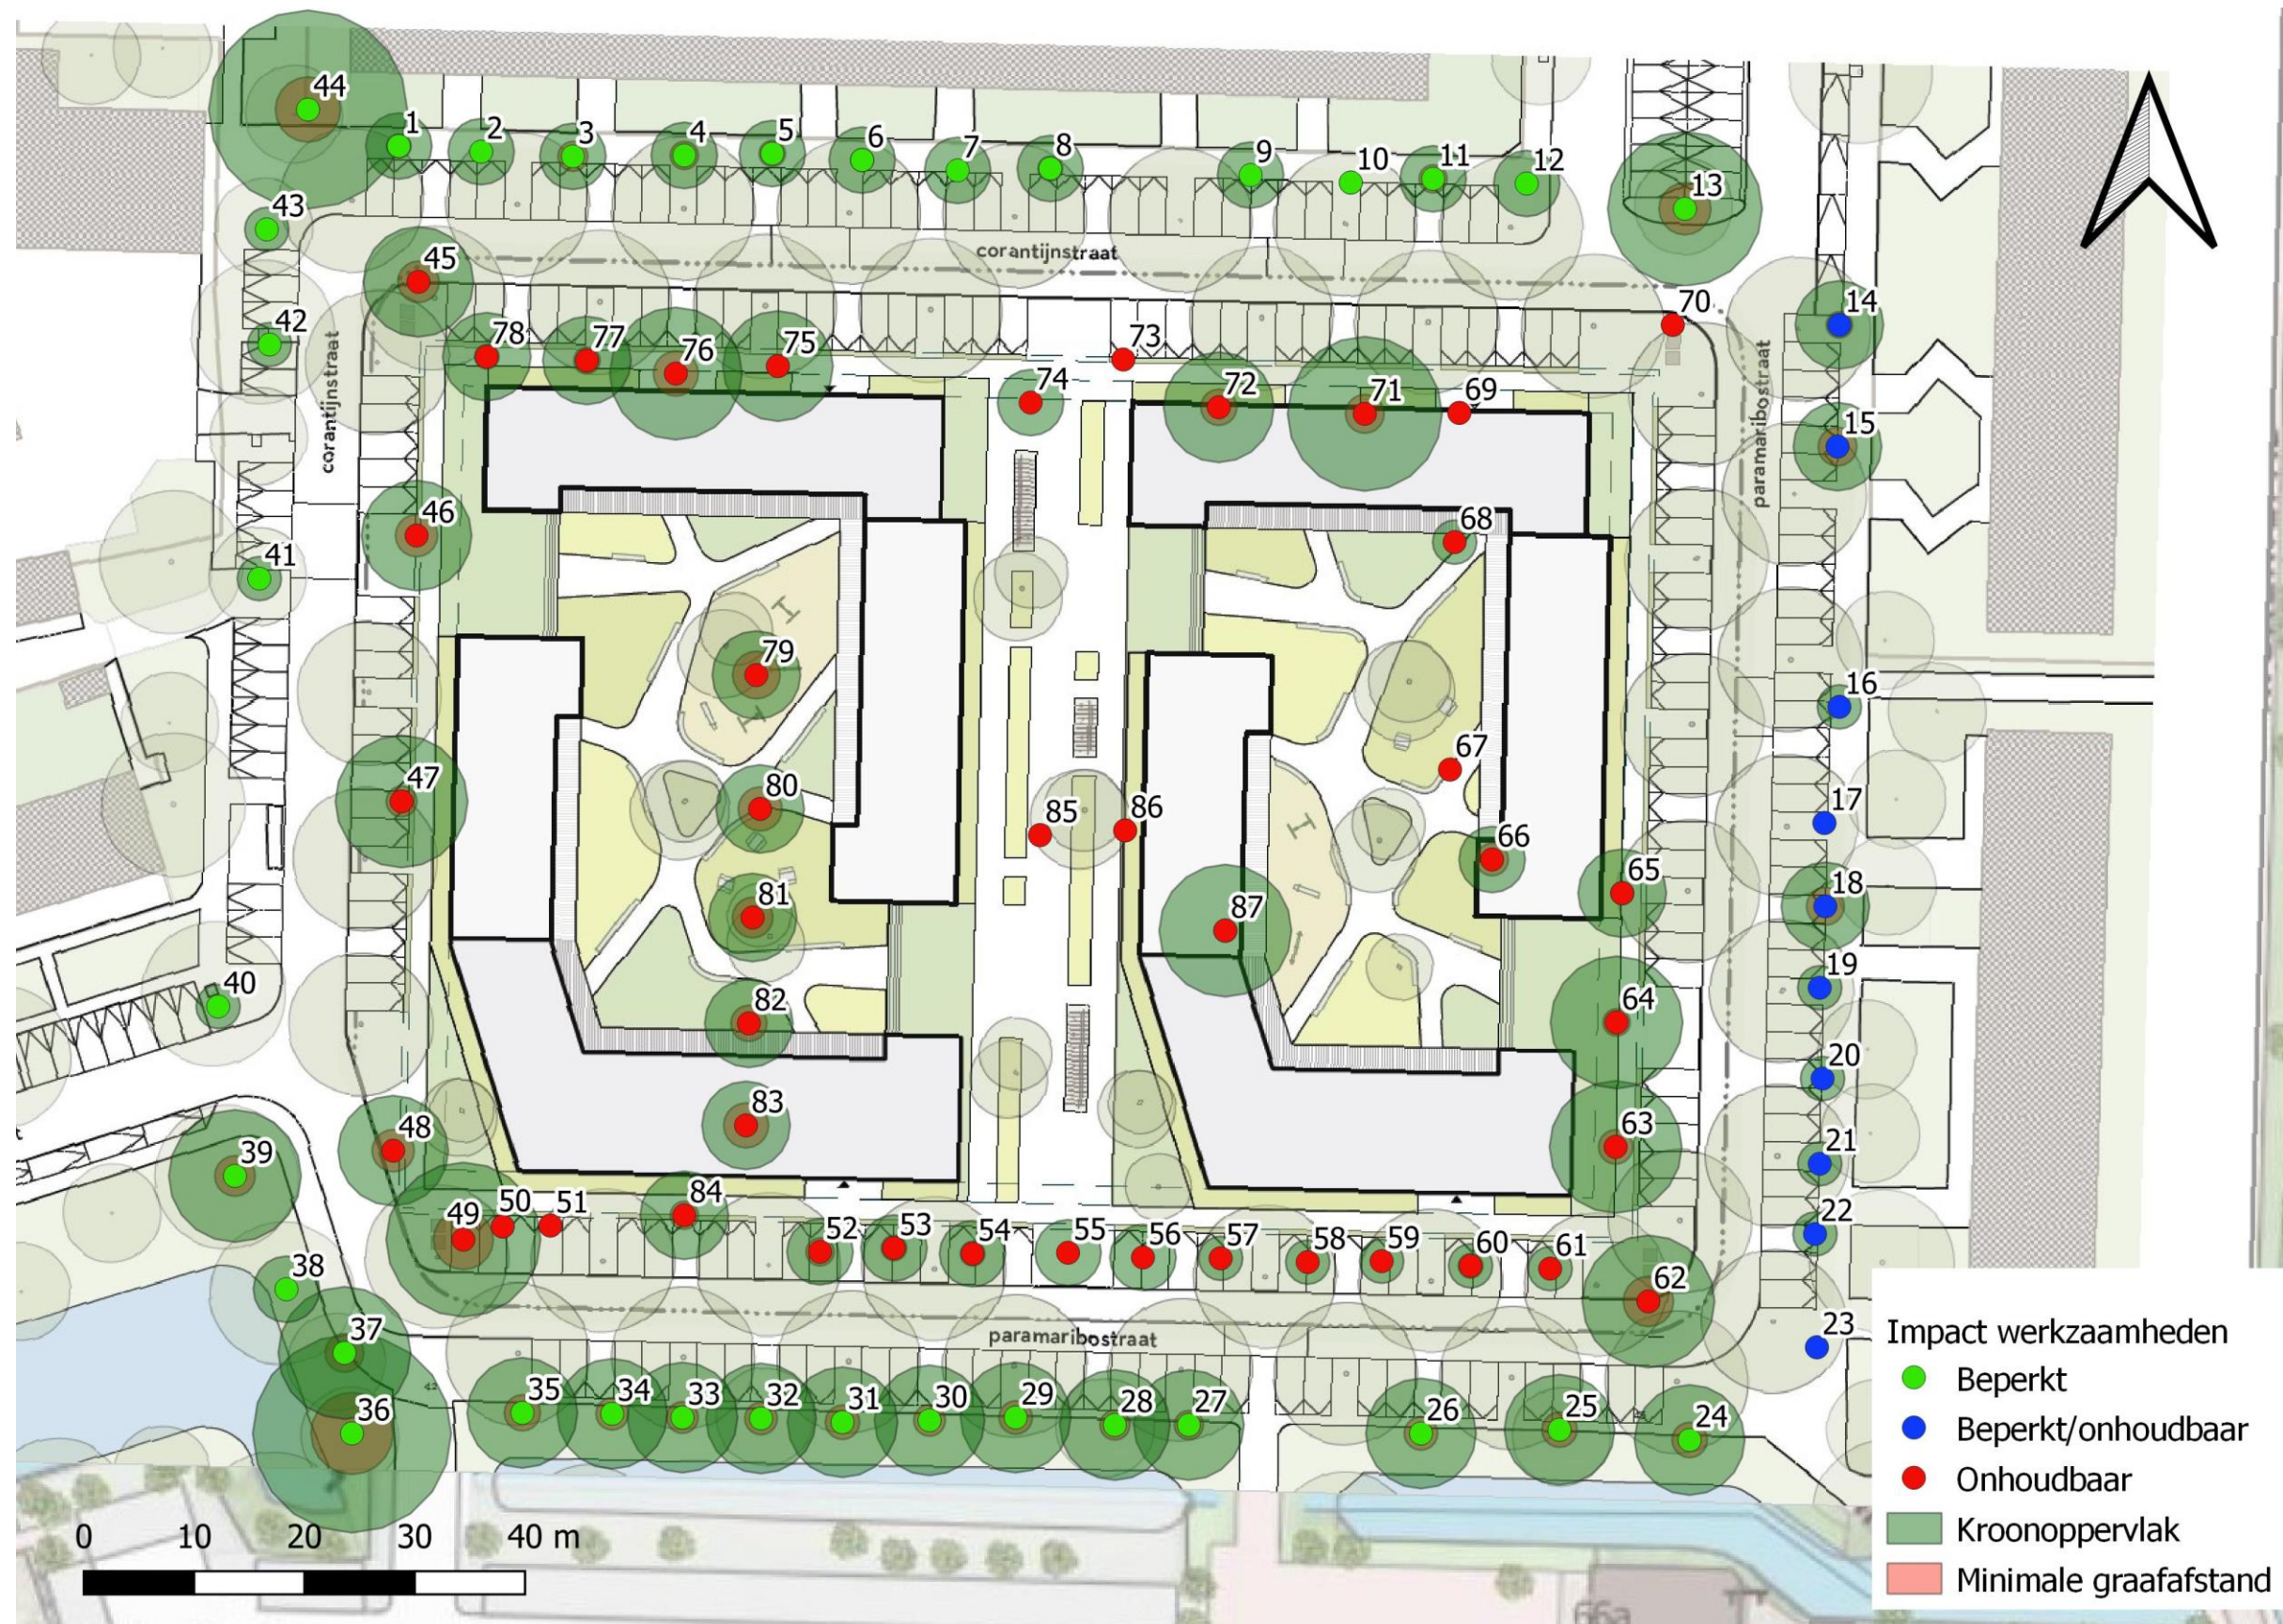
## Bijlage III: Impact van de werkzaamheden

Een aantal bomen binnen het plangebied staan op plaatsen waar de nieuwe appartementencomplexen zullen worden gerealiseerd. Dit betekent dat deze bomen onhoudbaar zijn met de voorgenumen plannen. Verder zal er rekening mee gehouden moeten worden dat vrijwel het gehele gebied tussen de Corantijnstraat en de Paramaribostraat nodig zal zijn voor de bouwwerkzaamheden. Dit betekent bij alle bomen binnen dit gebied naar verwachting stamschade en grootschalig wortelverlies zal ontstaan. Het wortelverlies is te verwachten door bodemverdichting dat zal worden veroorzaakt door overheen rijden met zwaar materieel. Verder zullen de graafwerkzaamheden voor de aanleg van de fundering ook tot wortelverlies leiden. Dit betekent dat alle bomen in dit gebied niet te behouden zijn.

- Preventieve stambescherming aan de bomen aanbrengen.
- Niet graven binnen de minimale graafafstand.
- Geen materiaal of materieel opslaan binnen het leefgebied van de bomen e/o in de kwetsbare zone.
- Voorkomen van grondverdichting binnen het leefgebied van de te behouden bomen
- Het maaiveld rond de bomen niet afgraven of verhogen.
- Voorkom takschade als gevolg van stootschade door de giek van de mobiele kraan.
- Uitvoeren van de werkzaamheden onder toezicht van een boomdeskundige.
