# Boom Effect Analyse

**Werninkterrein, Leiden**

projectnummer 0469212.100  
concept revisie 01  
2 december 2021

ABB Ontwikkeling B.V.  
Molendijk 160  
3360 AB Sliedrecht

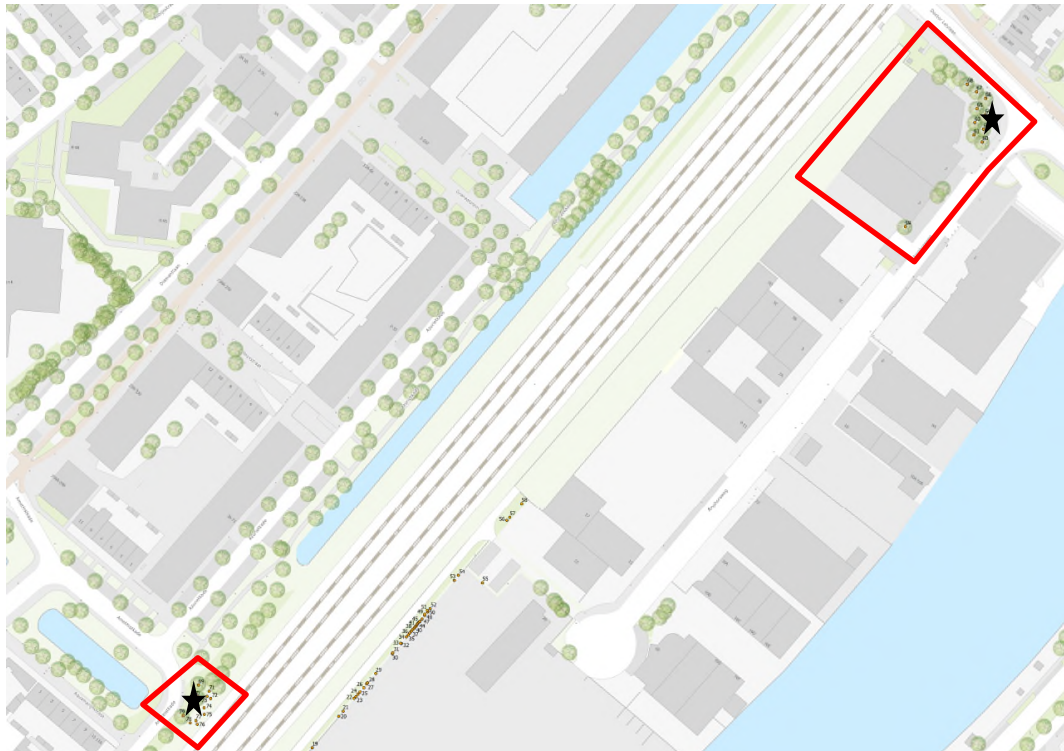
Figuur 3.5. Locatie van de onderzochte bomen in deelgebied 2 (rode kaders). Een gedetailleerde kaart met de boomlocaties wordt in bijlage 3 weergegeven. De zwarte sterren geven globaal de locaties van de profielsleuven weer.

Het bodemprofielen in deelgebied 2 bij de bomen 59 t/m 68 bestaat volledig uit humusarm zand. In de bestrating rond de bomen is ernstige wortelopdruk waargenomen. Dit duidt op een oppervlakkig wortelpakket. De profielopbouw nabij de bomen 69 t/m 79 wordt hieronder in Figuur 3.6 weergegeven.
