# Boomadvies actualisatie 2022

Plangebied: Bizetpad, Leiden

Opsteller(s): F.V. van der Lans

| Colofon | |
|---|---|
| Datum | 11-10-2022 |

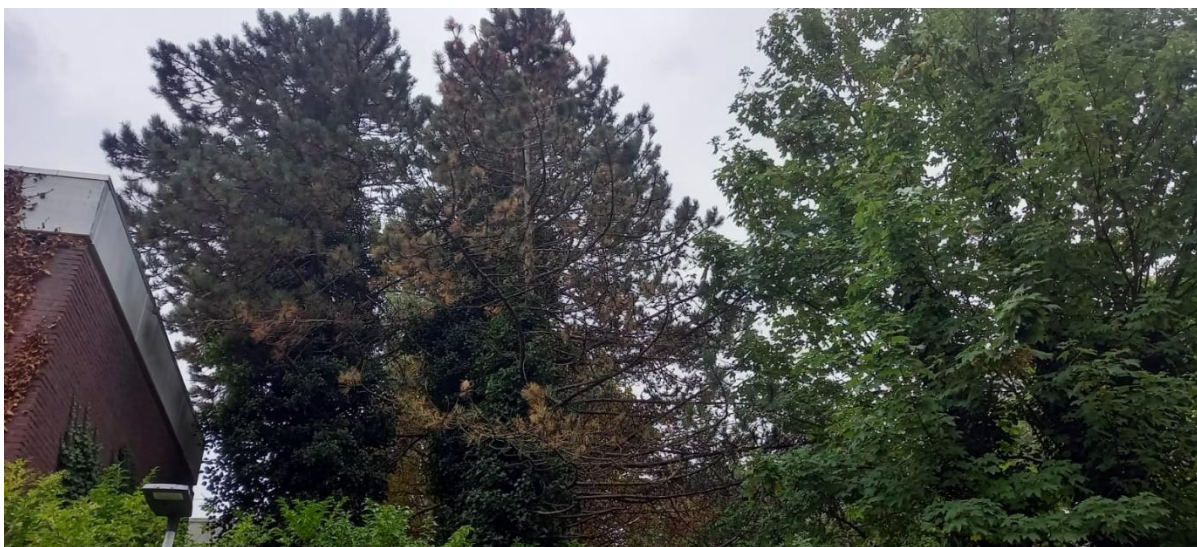
*Figuur 2: Schoolgebouw en bomen bij de scouting. Foto: F.van der Lans| Ecoresult B.V.*

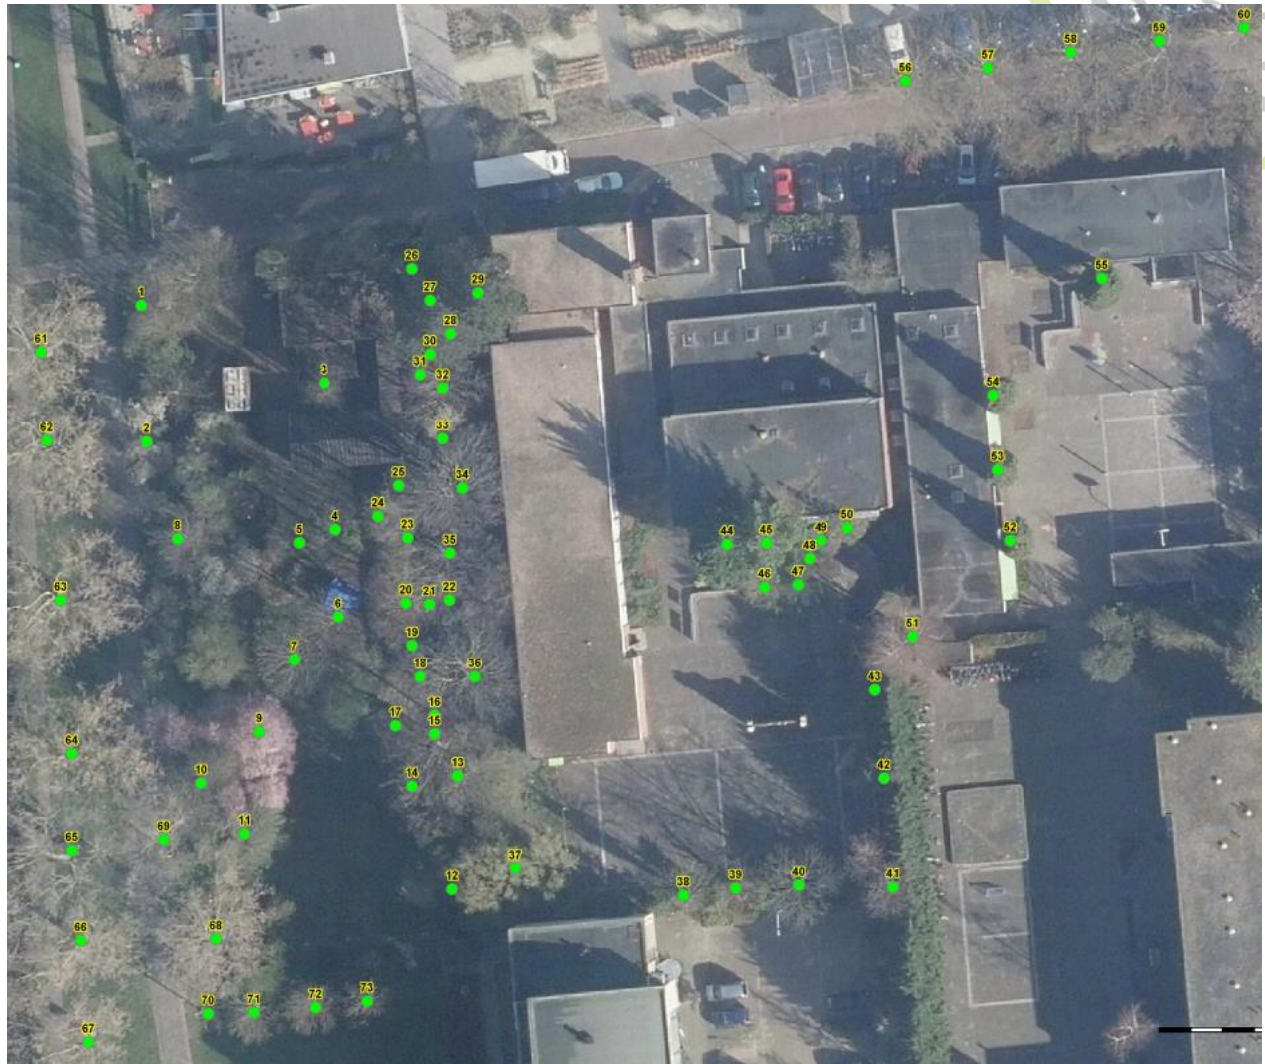
Figuur 9: genummerde bomen corresponderen met onderstaande tabel.

| 56 | Populus x canadensis | Canada populier | 371 | >24 | 14 | Regulier | Volwasfase | Gazon | Redelijk | Goed | Algekeurd | Binnen 6 mnd. | 1x per 3 jaar | stamscheur | Groette | 50 | Cat. 2 | € 0,00 | | |
| 59 | Populus x canadensis | Canada populier | 261 | >24 | 15 | Regulier | Volwasfase | Gazon | Redelijk | Goed | Algekeurd | Binnen 6 mnd. | 1x per 3 jaar | 2stamscheuren | Groette | 50 | Cat. 2 | € 0,00 | | |
| 65 | Fraxinus excelsior | Gewone es | 72 | 12-18 | 8 | Regulier | Halfwasfase | Bosplantsoen | Redelijk | Redelijk | Goedgekeurd | | 1x per 3 jaar | | Schade stam, éénzijdig | Kroonopbouw onvoldoende | 10 | Cat. 3 | € 2.250,00 | |

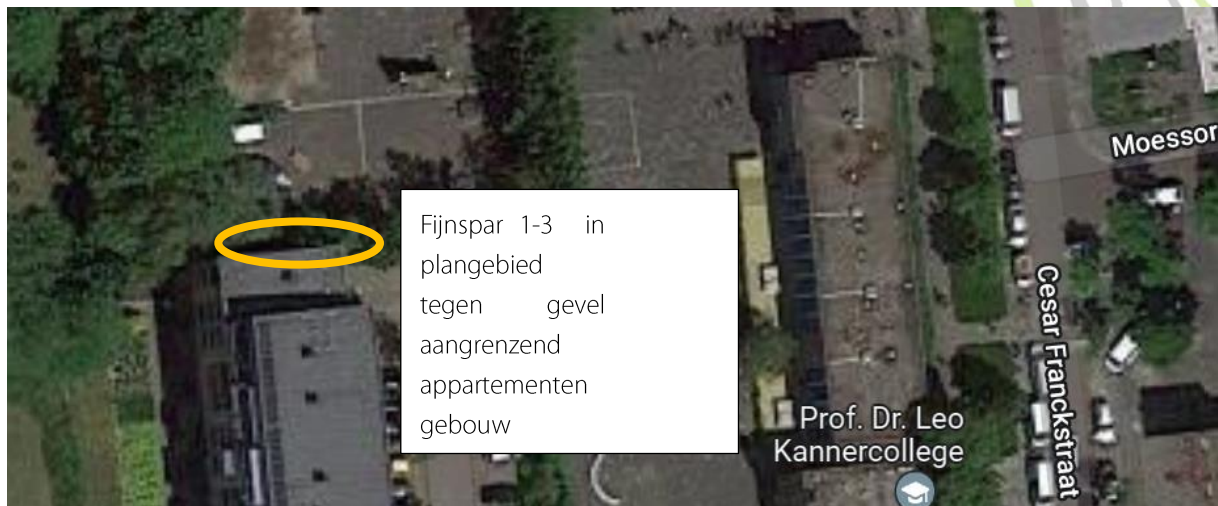
*Figuur 10: genummerde bomen corresponderen met tabel 4.*

| ID | Wetenschappelijke naam | Conditie | Toekomstverwachting | Habitus | Hoogte in m | Diameter DBH | Kroondiameter | Stam | Wortels | Aantastingen | Opmerkingen | VTA advies |
|---|---|---|---|---|---|---|---|---|---|---|---|---|
| 2 | Picea abies | redelijk | > 15 | normaal, iets kantig | 12 | 15 | 6 | GG | GG | geen | | Veilig |
| 3 | Picea abies | redelijk | > 15 | normaal, iets kantig | 12 | 15 | 6 | GG | GG | geen | | Veilig |

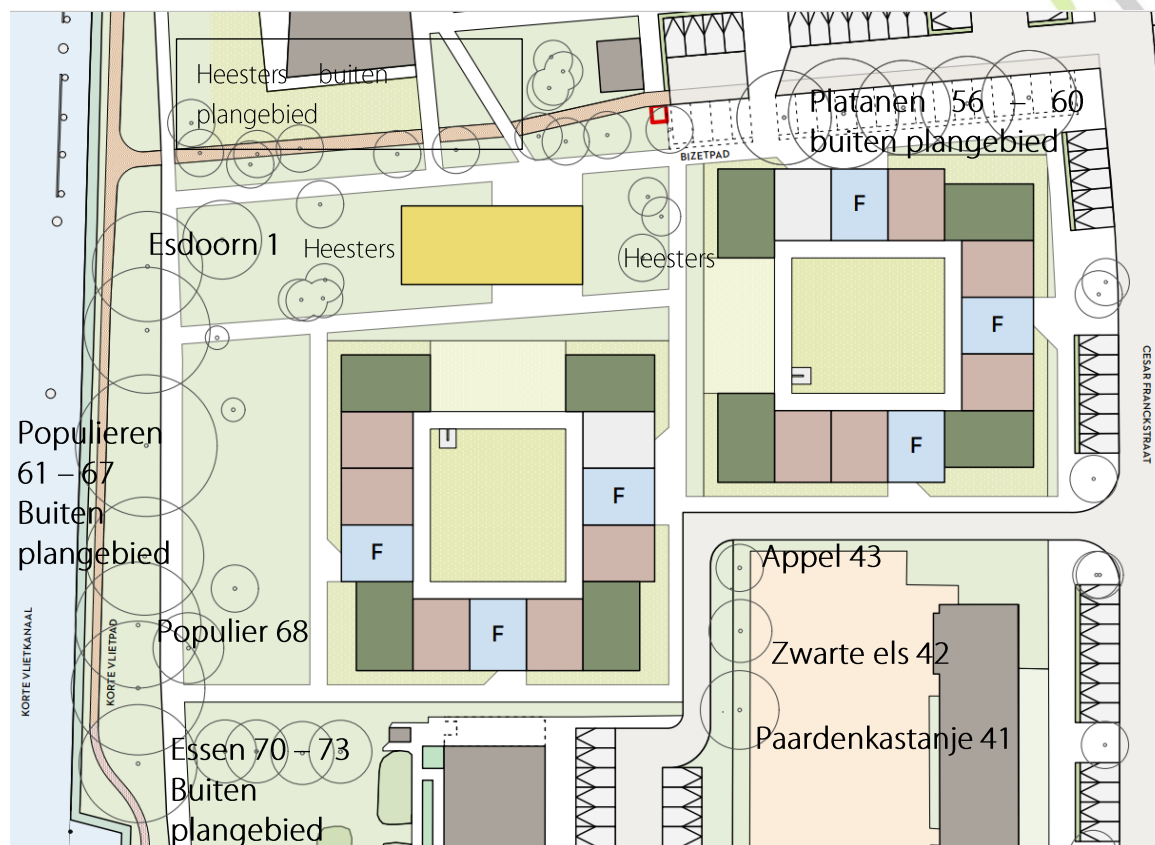
*Figuur 11: toekomstige situatie met bomen*

Zwarte els 42. Conditie onvoldoende. Advies verwijderen.

Sierappel 43. Conditie onvoldoende. Advies verwijderen.

- Afzetten beschermde zone rondom grote te behouden bomen (boom 38, 41, 56-60). Treffen beschermingsmaatregelen:
- breng stambescherming aan bij de bomen
- laat eventueel nodige snoei van takken uitvoeren door hovenier
- bedek blootgelegde wortels zsm weer met grond of met vochtige doeken
- verwijder geen wortels van 5 cm of dikker
- verwijder niet meer dan 20% van totale worteloppervlak
