Bomen Effect Analyse (Project Touw)

Willem de Zwijgerlaan

Leiden

| Rapportnummer | 19022.006 |

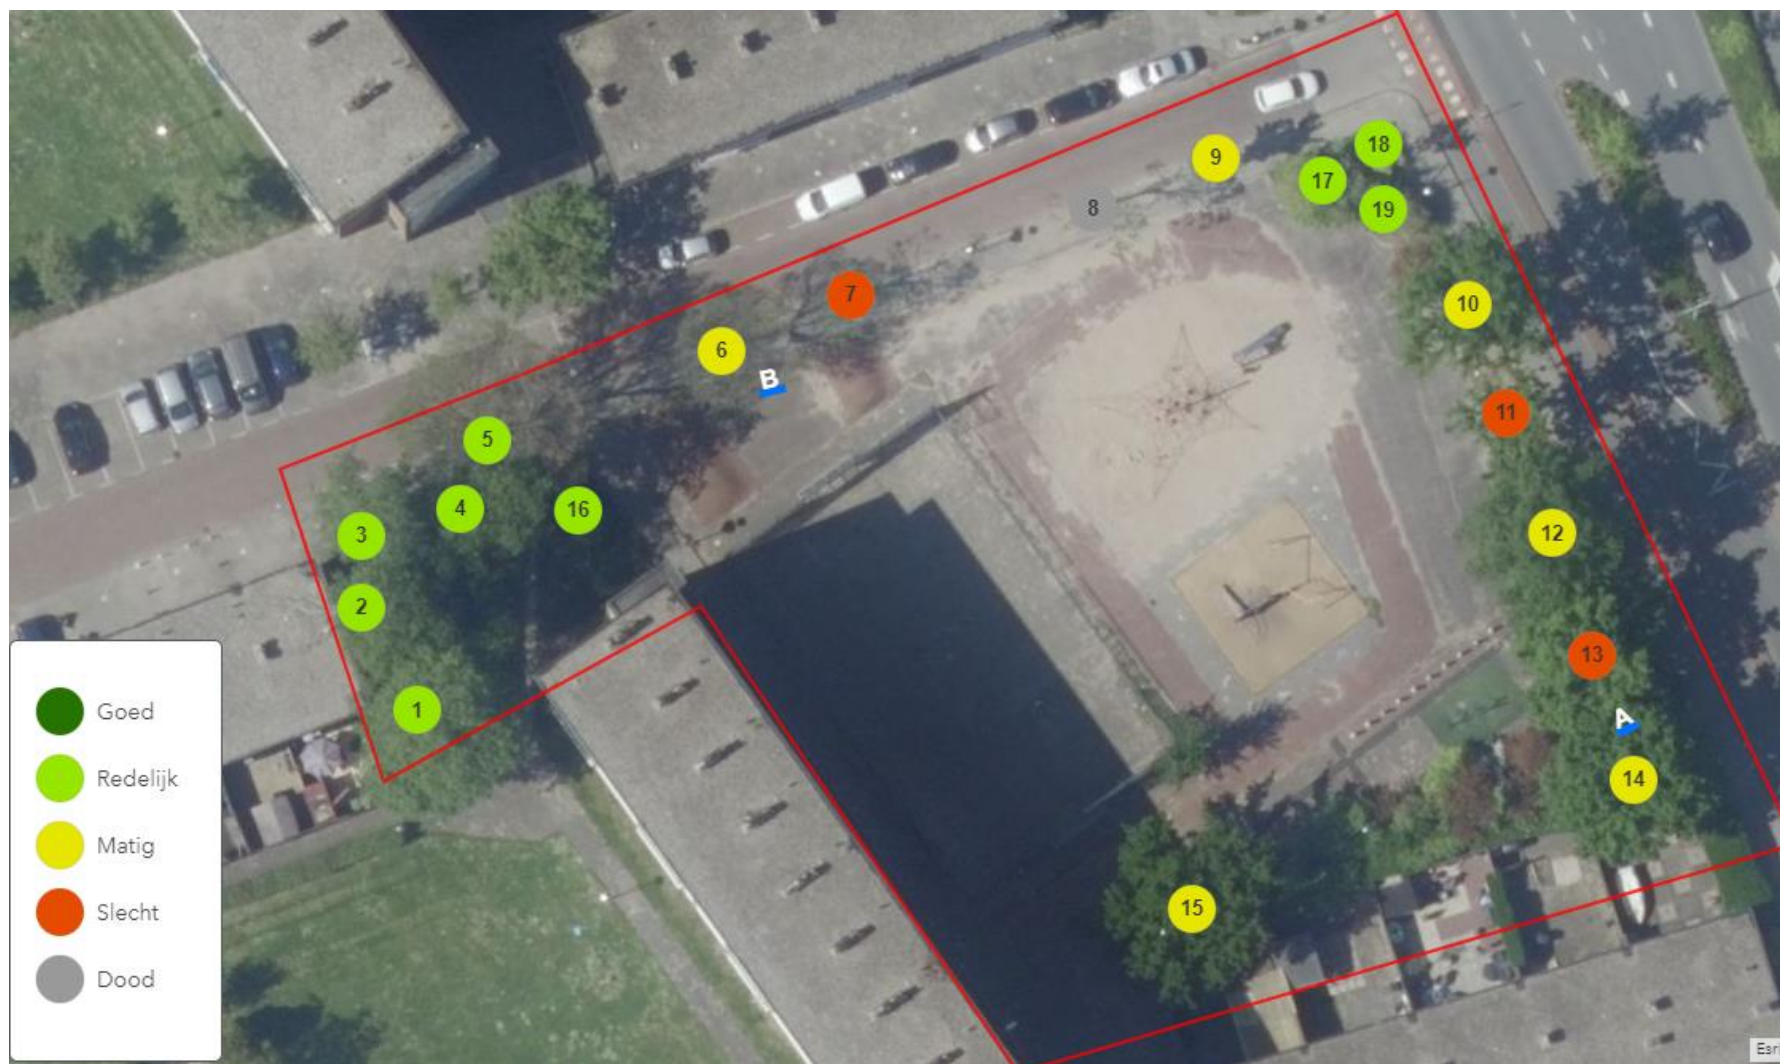
BIJLAGE 2: THEMAKAART CONDITIE

De conditionele toestand van de bomen is bij een aantal bomen slecht. De conditie is een belangrijke indicatie voor de weerbaarheid van bomen tegen negatieve invloeden. Zie tabel 4.4 voor conditionele toestand van het bomenbestand. In bijlage 2 is de conditionele toestand van het bomenbestand op kaart weergegeven.

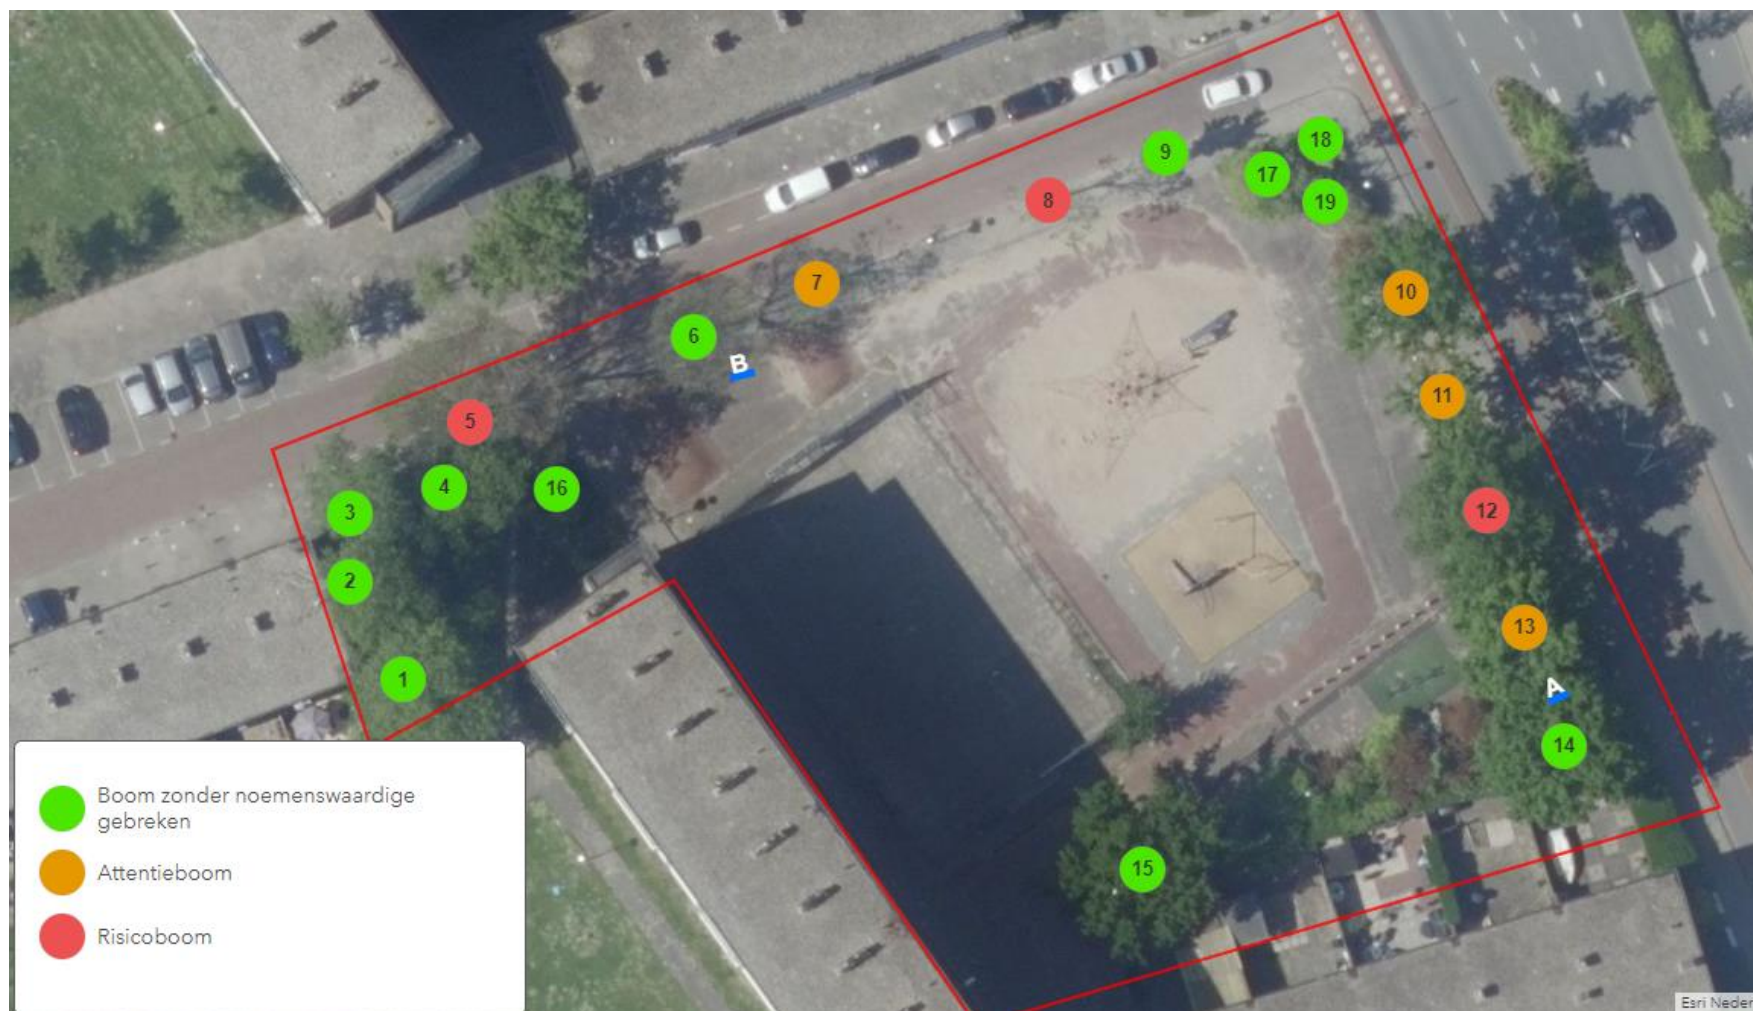
BIJLAGE 3: THEMAKAART BOOMVEILIGHEID

In bijlage 6 is per boom aangegeven welke gebreken er zijn waargenomen en wat de veiligheidsstatus is. Tabel 4.6 bevat de samenvatting van de resultaten.
