# Boom Effect Analyse BEA Hoge Rijndijk, Leiden

| Projectnaam | 23240 BEA Hoge Rijndijk Leiden |
| Auteur(s) | A. (Anton) van der Vegt (ETT) |
| Datum | 19 oktober 2023 |

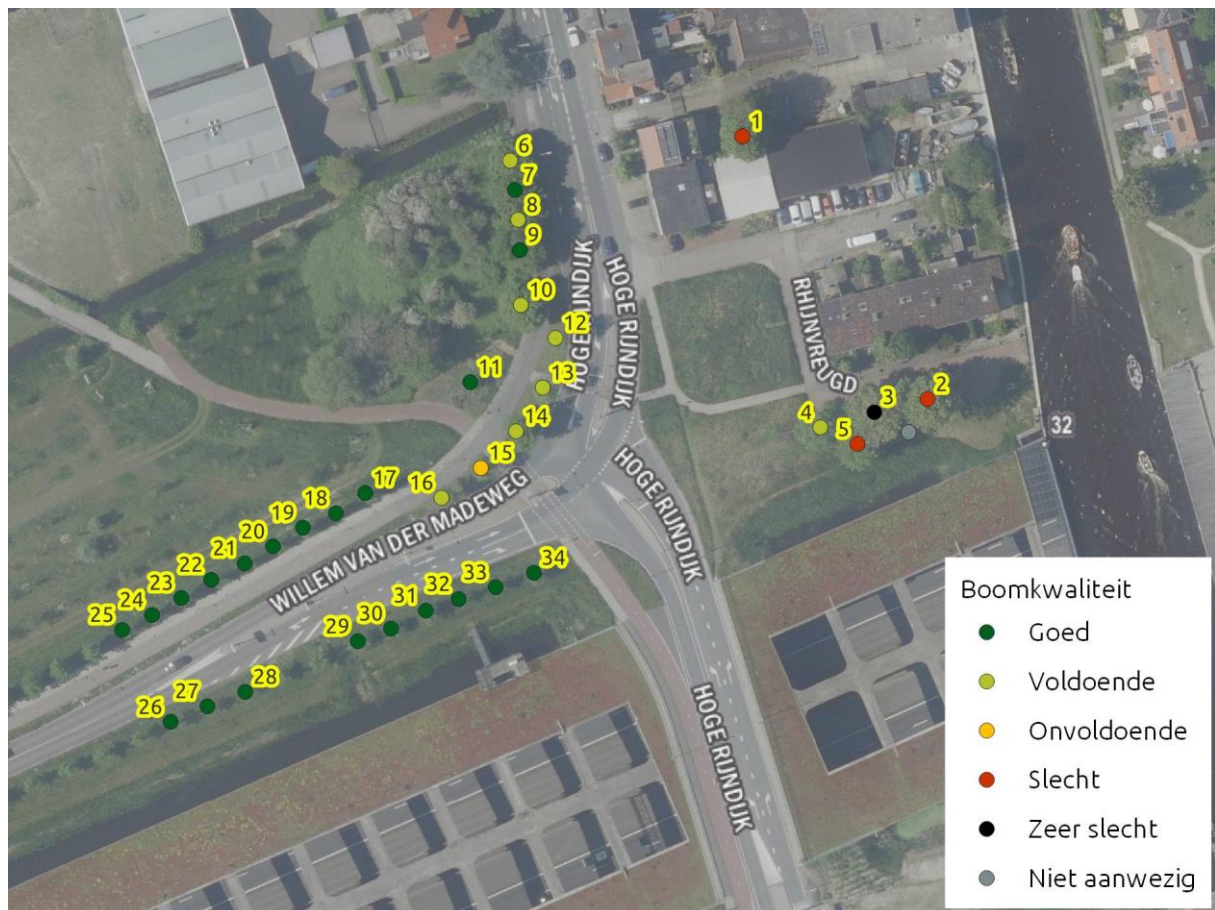
afb. 7: overzicht van boomkwaliteit per boom in kleur weergegeven.

Voor vijf bomen geldt dat de boomkwaliteit zodanig is dat deze niet duurzaam te behouden zijn. Dit betreft boom 1, 2, 3, 5 en 15. Vier van deze bomen hebben een toekomstverwachting van 5-10 jaar. Boom 3 heeft een toekomstverwachting van minder dan 5 jaar. Boom 1, 2 en 3 hebben een waardevolle status.

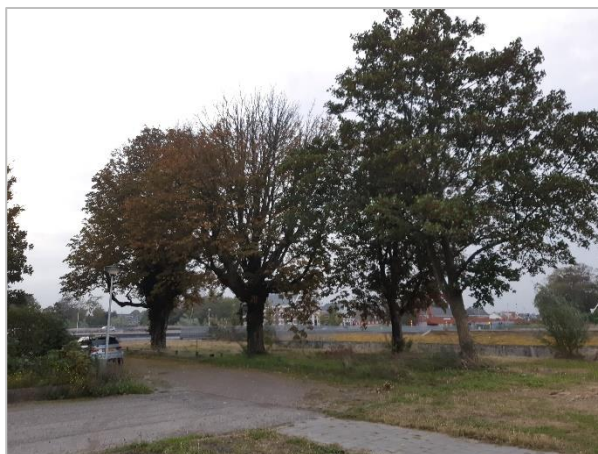
Afbeelding 3: boom 2 t/m 5

Bij boom 2 en 3 is weinig schade aan wortels te verwachten wanneer huidig bandenlijn wordt aangehouden als grens voor nieuwe verharding.
-

Bij boom 2 is wortelschade te verwachten doordat verharding aan oostzijde te dicht op de minimale graafafstand komt.

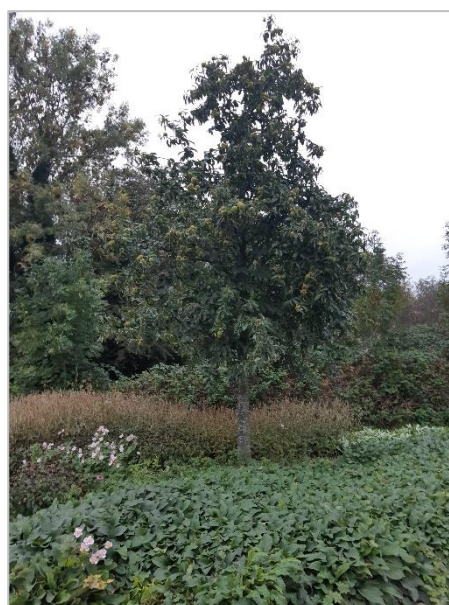
Afbeelding 5: boom 11

Bij boom 11 komt verharding van de terreininrichting binnen de minimale graafafstand. Hierdoor is schade aan wortels te verwachten.

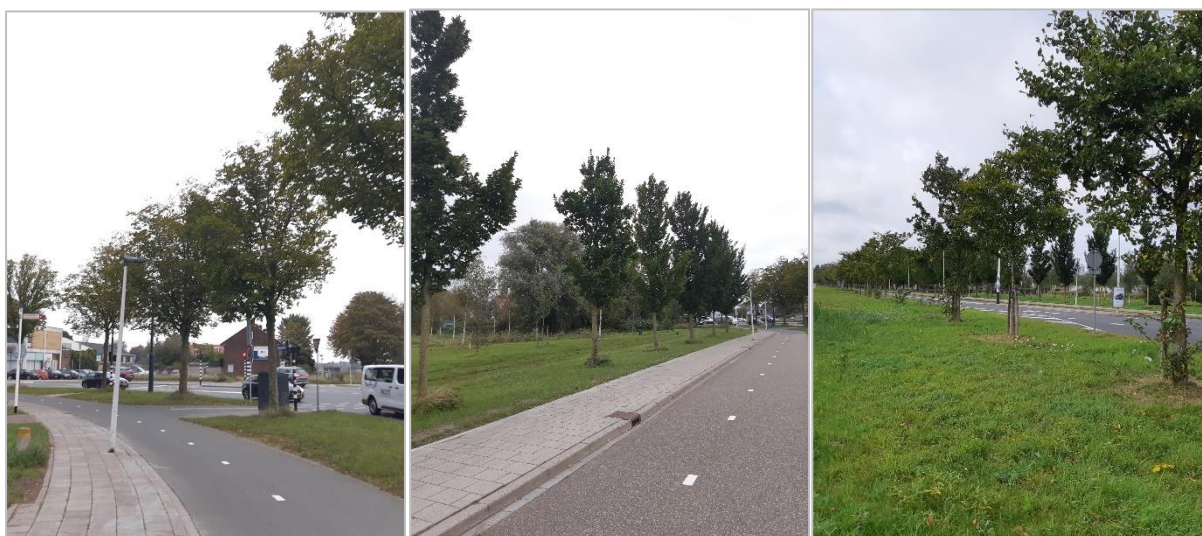
Afbeelding 6: links boom 12 t/m 16. Midden boom 17 t/m 25. Rechts boom 26 t/m 34

Boom 2 t/m 4, 12 t/m 16 en 17 t/m 34 staan in ruw gras/gazon. Bij het werken met machines en bij opslag van materiaal/materieel is kans aanwezig op kroon-, stam- en stamvoetschade.
-
