# RAPPORTAGE

Bomen Effect Analyse  
Ankerpark in Leiden

336.3881

22 april 2020

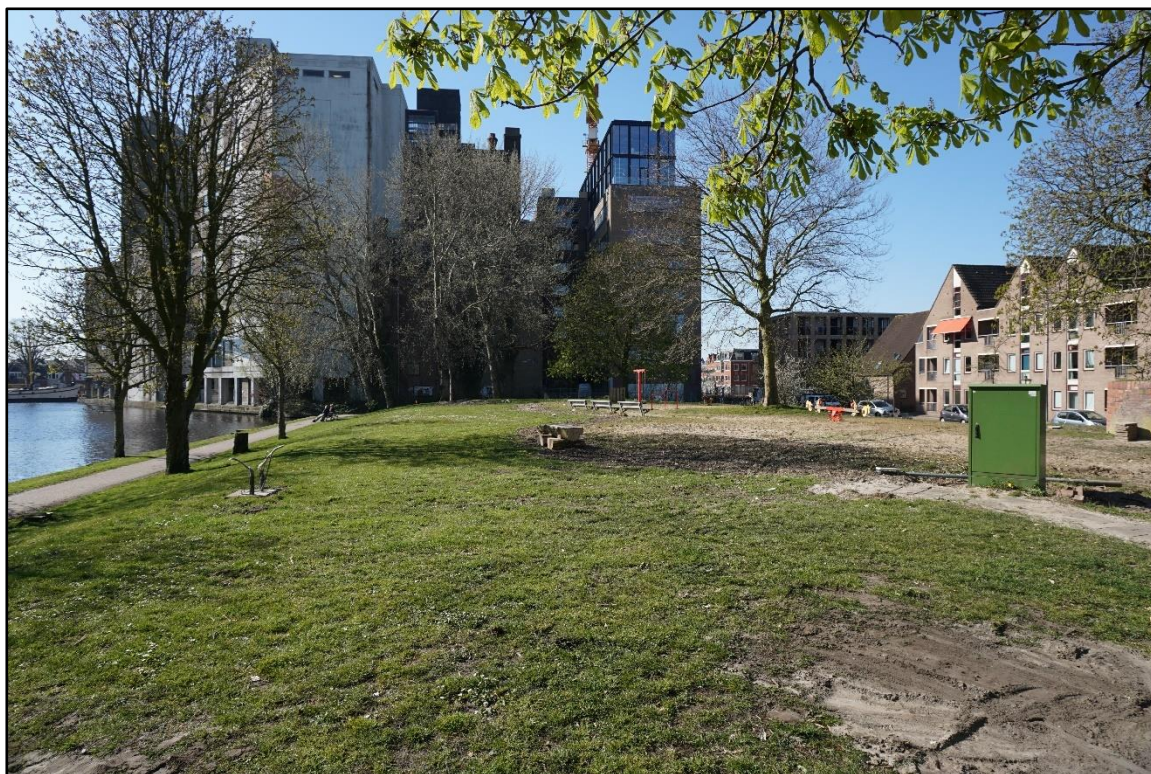
Foto 1: Beeld van het Ankerpark met bomen in los verband, de oude meelfabriek op de achtergrond

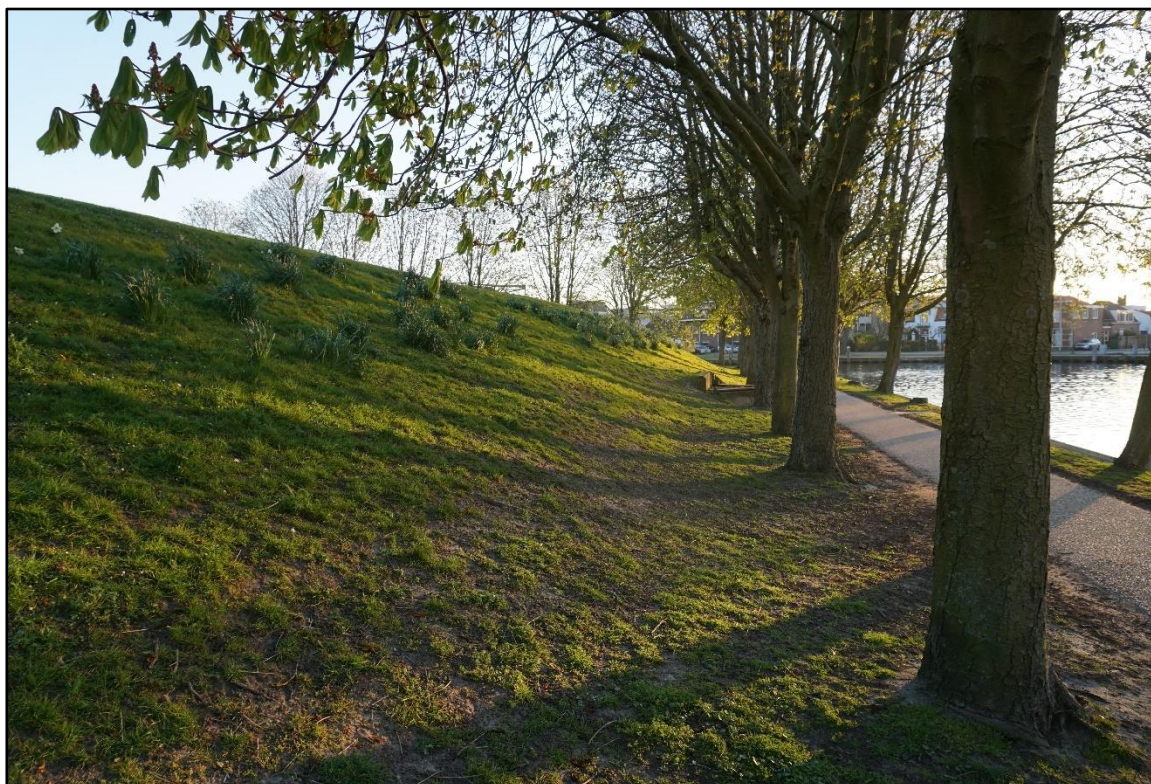
Foto 2: Beeld van bomenlaan langs de oude stadswal

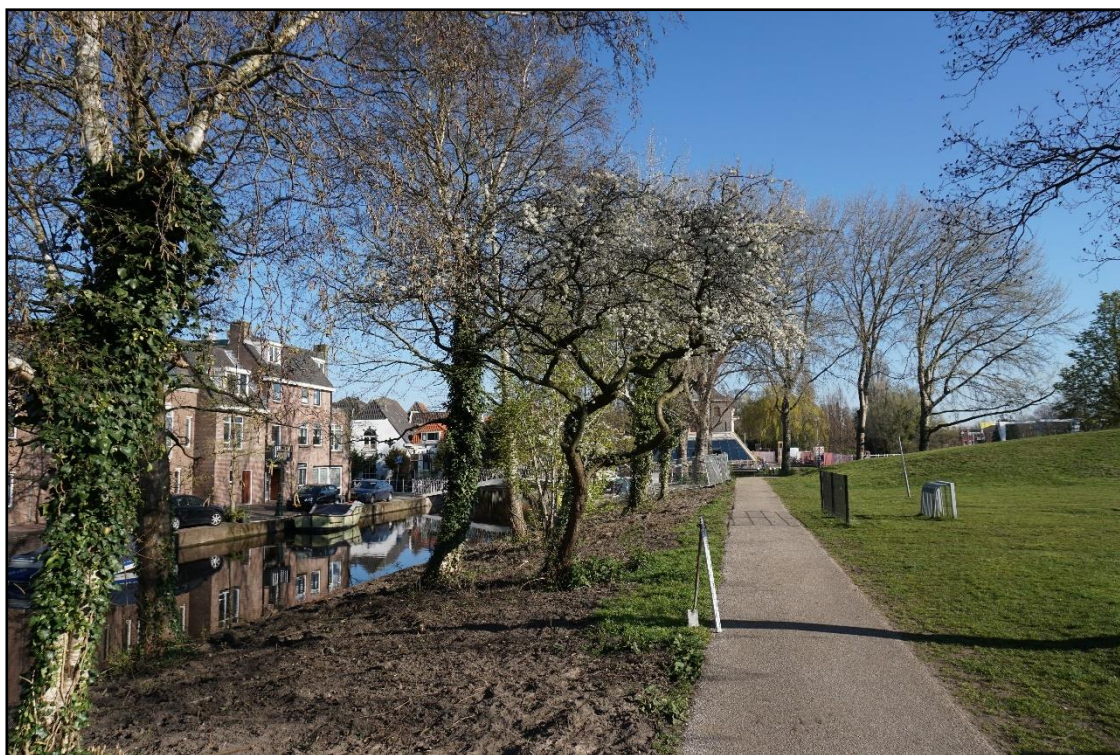
Hoewel slechts 1 van de 69 bomen een specifieke beleidsstatus heeft, is een aantal bomen wel markant te noemen. Op de noord- en zuidzijde van het park staan 2 groepen met grauwe abelen. De bomen zijn dominant qua hoogte en omvang aanwezig en zijn beeldbepalend. Verder is op te merken dat het geheel van een park op de stadswal midden in de oude binnenstad een markant en sfeerbepalend stadsgezicht is. Het ensemble van de bomen is markant te noemen op basis van de leeftijd en boomgrootte, waarmee het in belangrijke mate het aanzicht en de sfeer van de straat bepaalt (zie foto 6).

Foto 6: Markante en beeldbepalende bomen midden in de oude binnenstad.

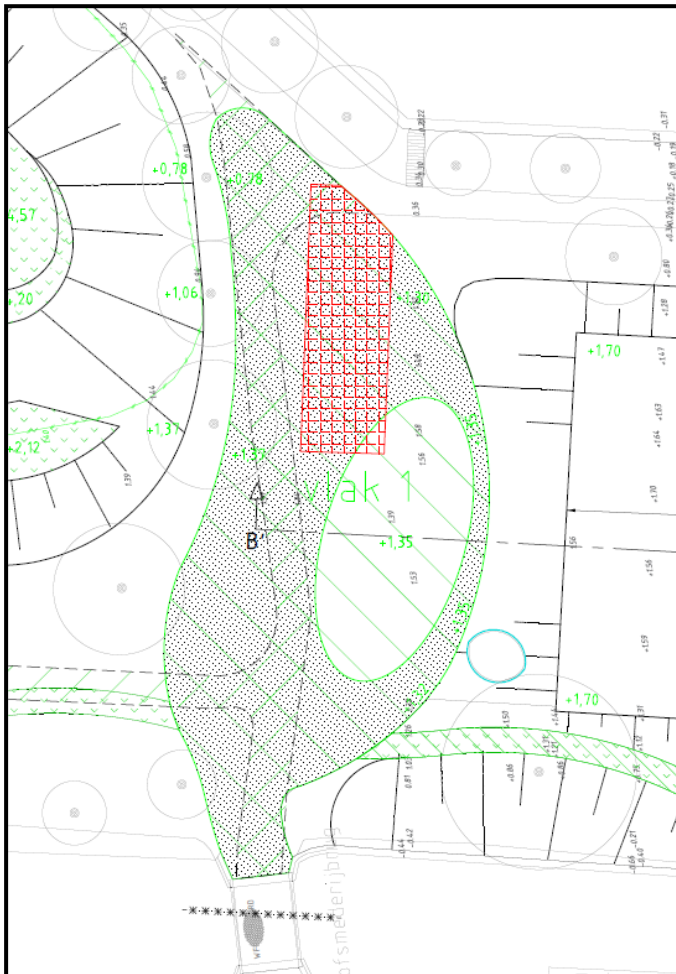
Voor de inrichting van vak 1 is het noodzakelijk dat de oude verharding wordt verwijderd tezamen met de fundering. Na het verwijderen van de verharding zal een laag bomenzand worden aangebracht van 60 cm dikte in een vak dat daar speciaal voor zal worden ontgraven. Deze ontgraving zal plaatsvinden naast het wortelgestel van de naastgelegen paardenkastanjes. De argumentatie voor het aanbrengen van dit groeimedium is dat de bomen dan een betere groeiplaats krijgen. Vervolgens zal op dit bomenzand een nieuwe fundering worden aangebracht met daarop een halfverharding van 'Topvast'. Het verwijderen van de oude verharding en de invloed daarop op het wortelgestel is verwaarloosbaar. Er bevinden zich geen zware wortels in deze zone. Echter het aanbrengen van een nieuwe leeflaag en het aanbrengen van verharding tot dicht bij de stam is funest. Door verdichting en onontkoombare graafschade zo dicht tegen de stam aan zullen de bomen niet duurzaam gehandhaafd kunnen worden wanneer er geen aanvullende maatregelen worden genomen.

Figuur 5. Inrichting nieuwe situatie vak 1 met gearceerd gebied met halfverharding. Het rode gedeelte is een voorgesteld granulaat. Overgenomen uit *Opbreekwerk 2240184* door J van Yperen, 2020.

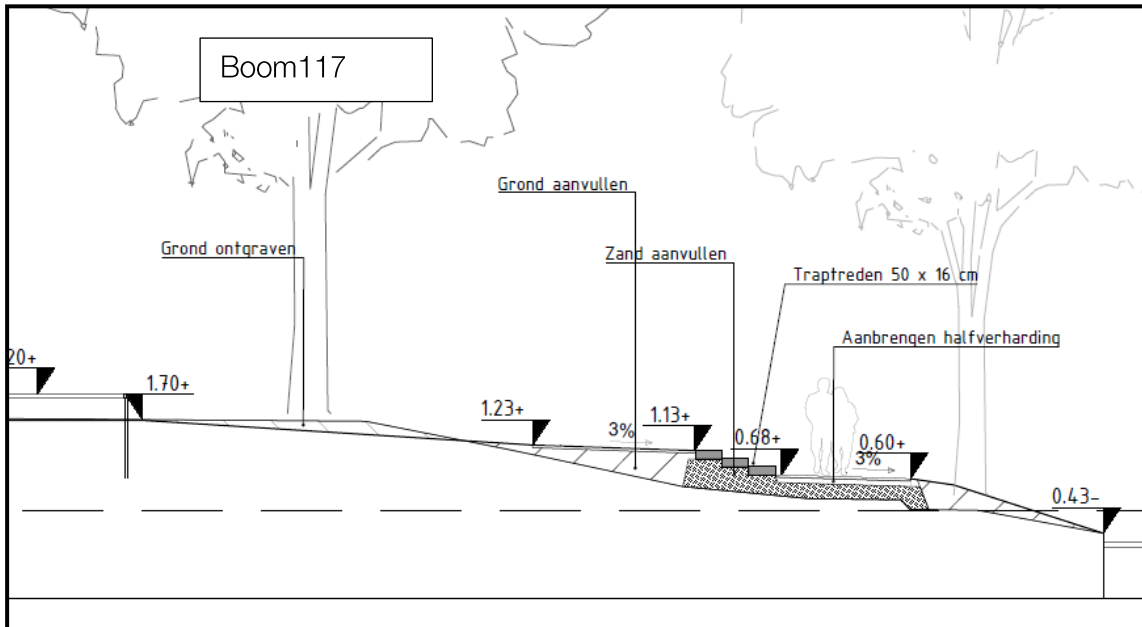
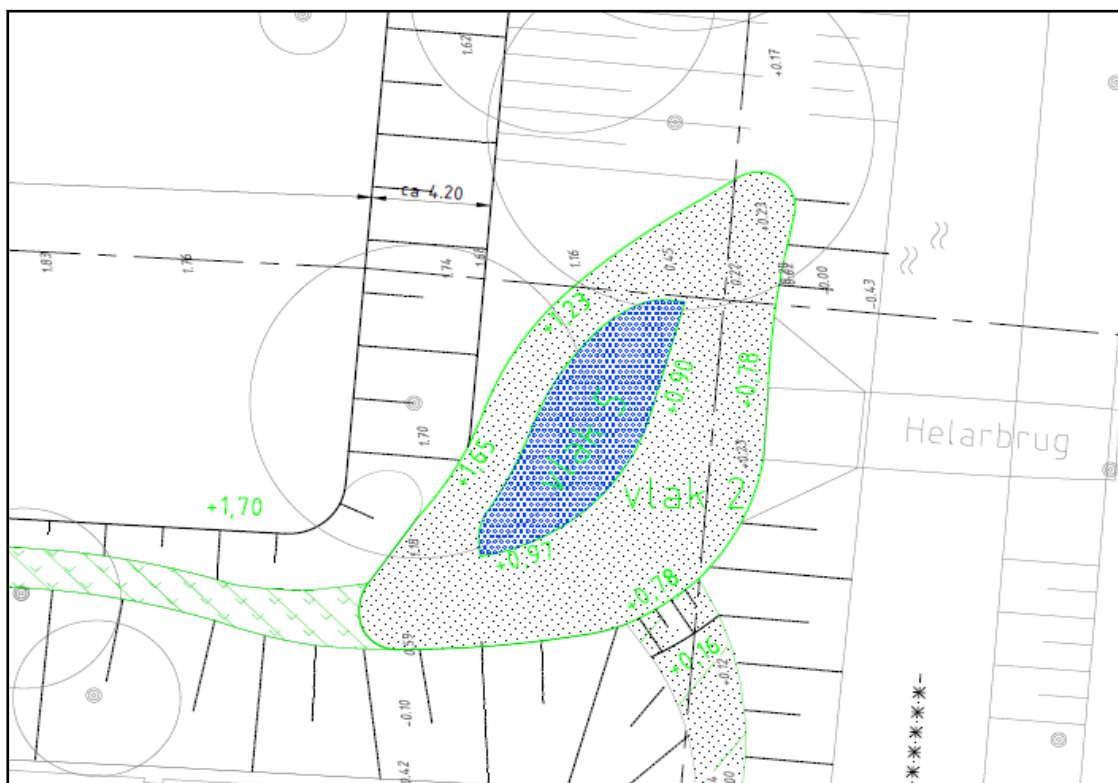
- I. Het verwijderen van de oude verharding met de bijbehorende fundering, hier worden geen nadelige invloeden van verwacht;
- II. Het aanpassen van het maaiveld naar de nieuwe situatie voor het speelveld. Hierbij moet worden gedacht aan het over een grote oppervlakte verwijderen van de oppervlakkige beworteling tot aan de stamvoet. Dit zal zeer nadelige gevolgen hebben voor de duurzame instandhouding van boomnummer 117;

- III. Het aanbrengen van diverse traptreden en halfverharding binnen de wortelzone van boomnummers 117 en 116. Met name de aan te brengen betonnen tredes in de wortelzone van boom 116 zullen leiden tot grootschalige wortelkap. Bij boom 117 zal de invloed beperkt blijven tot het verwijderen van kleine wortels. De grootschalige wortelkap bij boom 116 zullen invalspoorten opleveren voor parasitaire schimmels en de duurzame instandhouding van de boom ernstig beperken.

Figuur 6: Doorsnede nieuwe situatie vak 2 en 5. Overgenomen uit *Doorsnedes 2240270* door J van Yperen, 2020

Figuur 7: Bovenaanzicht vak 2 en 5 nieuwe situatie. Het gearceerde gedeelte is de nieuwe halfverharding. In blauw het nieuwe plantvak. Overgenomen uit *Grondwerk 2240213* door J van Yperen, 2020

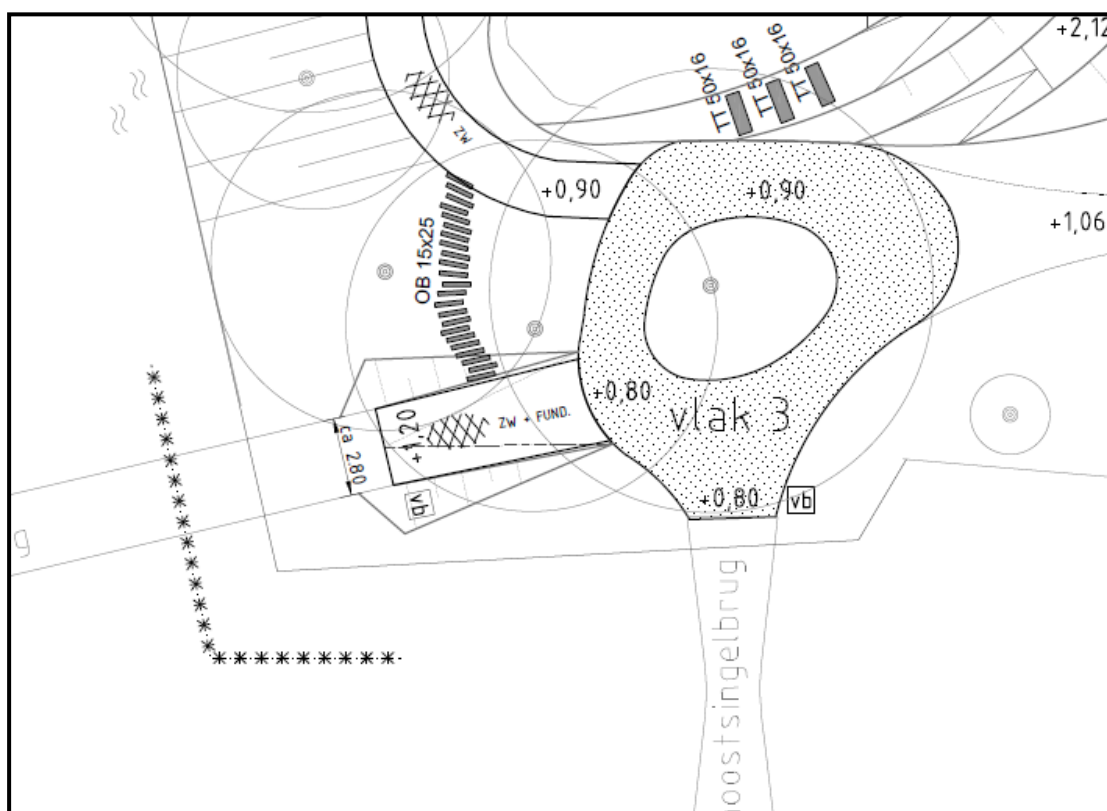
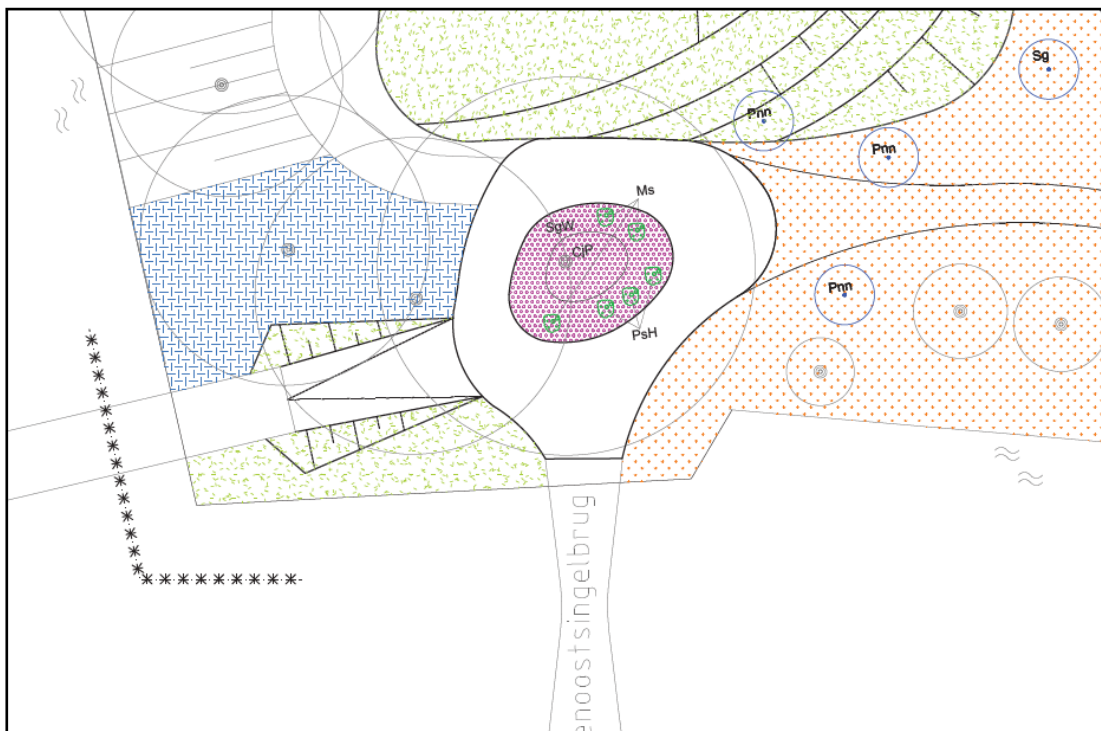
- I. Het verwijderen van de oude verharding en de bijbehorende fundering. Bij het verwijderen van de oude asfaltlaag zijn er weinig problemen te verwachten, maar bij het verwijderen van de onderliggende fundering des te meer. De fundering is doorschoten met het wortelpakket van de omliggende grauwe abelen en bij het verwijderen van de fundering is wortelschade onontkoombaar.

- III. Het aanbrengen van nieuwe halfverharding en stapstenen. Wanneer er op de geplande zone een halfverharding wordt gerealiseerd samen met de bijbehorende fundering zal in het huidige ontwerp grote schade worden toegebracht aan de wortels. Door de grote aanwezigheid van aan de oppervlakte liggende wortelpakketten is dit onontkoombaar en zullen de bomen met nummer 61 t/m 65 niet duurzaam gehandhaafd kunnen worden. Ook het aanbrengen van stapstenen met bijbehorende fundering in de wortelpakketten zal leiden tot onherstelbare schade.

- IV. Het realiseren van een plantvak met heesters. Wanneer het plantvak met heesters wordt ingegraven in het wortelpakket zal dit leiden tot grote schade aan de gestelwortels. De wortels liggen zo dicht bij de stam allen aan de oppervlakte en elke bewerking in de diepte zal leiden tot schade.

Figuur 8: bovenaanzicht vlak 3 (en 4). Het gearceerde gedeelte is de nieuwe halfverharding. Overgenomen uit *Nieuwe situatie 2240248* door J van Yperen, 2020

Figuur 9: Beplantingsplan binnen de kroonprojecties van de bomen in vak 3 en 4. Overgenomen uit *Beplantingsplan 2240220* door J. van Yperen, 2020.

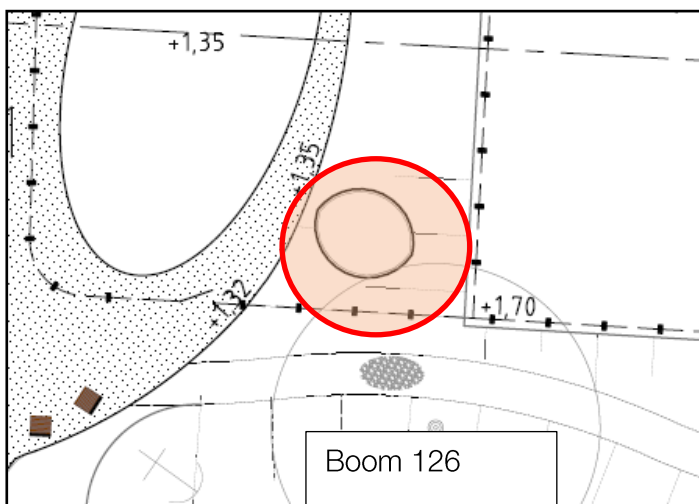
Ter hoogte van de oude fabrieksschoorsteen zal een nieuw metalen kunstwerk verrijzen. Het kunstwerk zal een constructie worden die de herinnering aan de oude schoorsteen levend moeten houden en daarmee de tijdsperiode waarin de fabriek hier stond. De toren zal moeten worden gefundeerd of in ieder geval gestabiliseerd. Wanneer men kiest voor een gegoten ringfundering zal deze niet dieper kunnen worden aangebracht dan 30 centimeter voordat het wortelgestel van de naastgelegen paardenkastanje, nummer 126, sterk zal worden aangetast. Deze boom, met speciale status, staat met zijn kroon en wortels dicht op de gewenste locatie voor het kunstwerk. Alle werkzaamheden die hier worden uitgevoerd zullen in meer of mindere mate invloed hebben op de duurzame instandhouding van de kastanje.

Figuur 10: geplande locatie kunstwerk. Overgenomen uit *Opbrekwerk 2240184* door J van Yperen, 2020

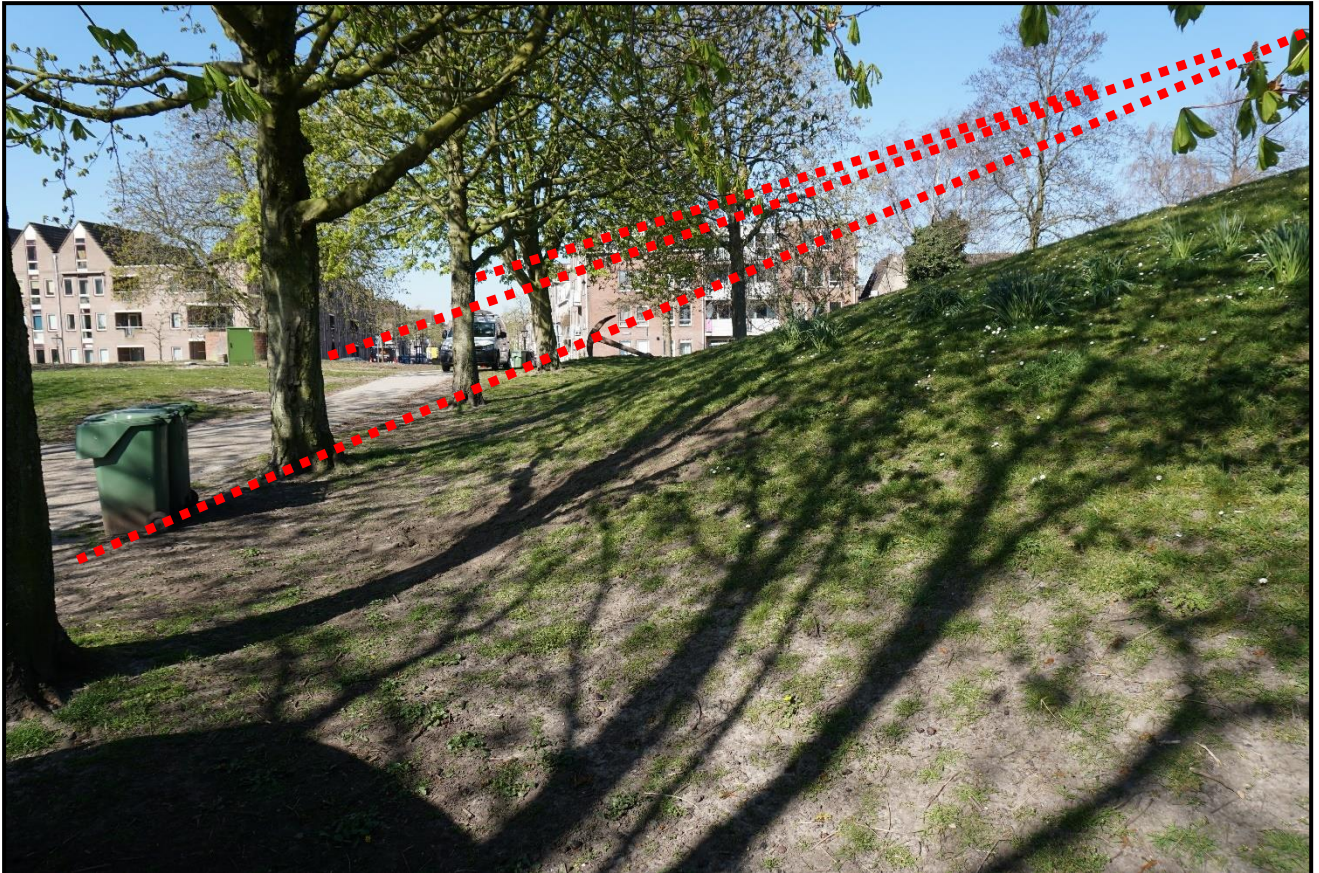
Door het hele park zullen gradiënten scherper worden aangezet en zal grond worden verwijderd of aangebracht. Wanneer de grond wordt verwijderd binnen de kroonprojecties zal dat onvermijdelijk leiden tot onherstelbare wortelschade. Wanneer men echter het maaiveld als uitgangsniveau neemt en daar grond op aanbrengt om alsnog de gewenste hoeken en gradiënten in het maaiveld te verkrijgen kan met enkele kleine aanpassingen toch het gewenste resultaat worden bereikt. Wanneer het aanvullen gebeurt met bomenzand met grove fractie (Handboek Bomen 2018 hoofdstuk 3, bijlage 3) zal dit tevens ten goede komen aan de duurzame instandhouding van het aanwezige sortiment bomen. Bij maaiveldverhogingen van meer dan 15 centimeter is het noodzakelijk om beluchttingsdrains (diameter 100 mm, onderlinge afstand 1,5 meter) aan te brengen. De oude toplaag van gras zal waar mogelijk voorzichtig moeten worden verwijderd.

Foto 14: De voorgenomen maaiveldaanpassingen schematisch weergegeven.

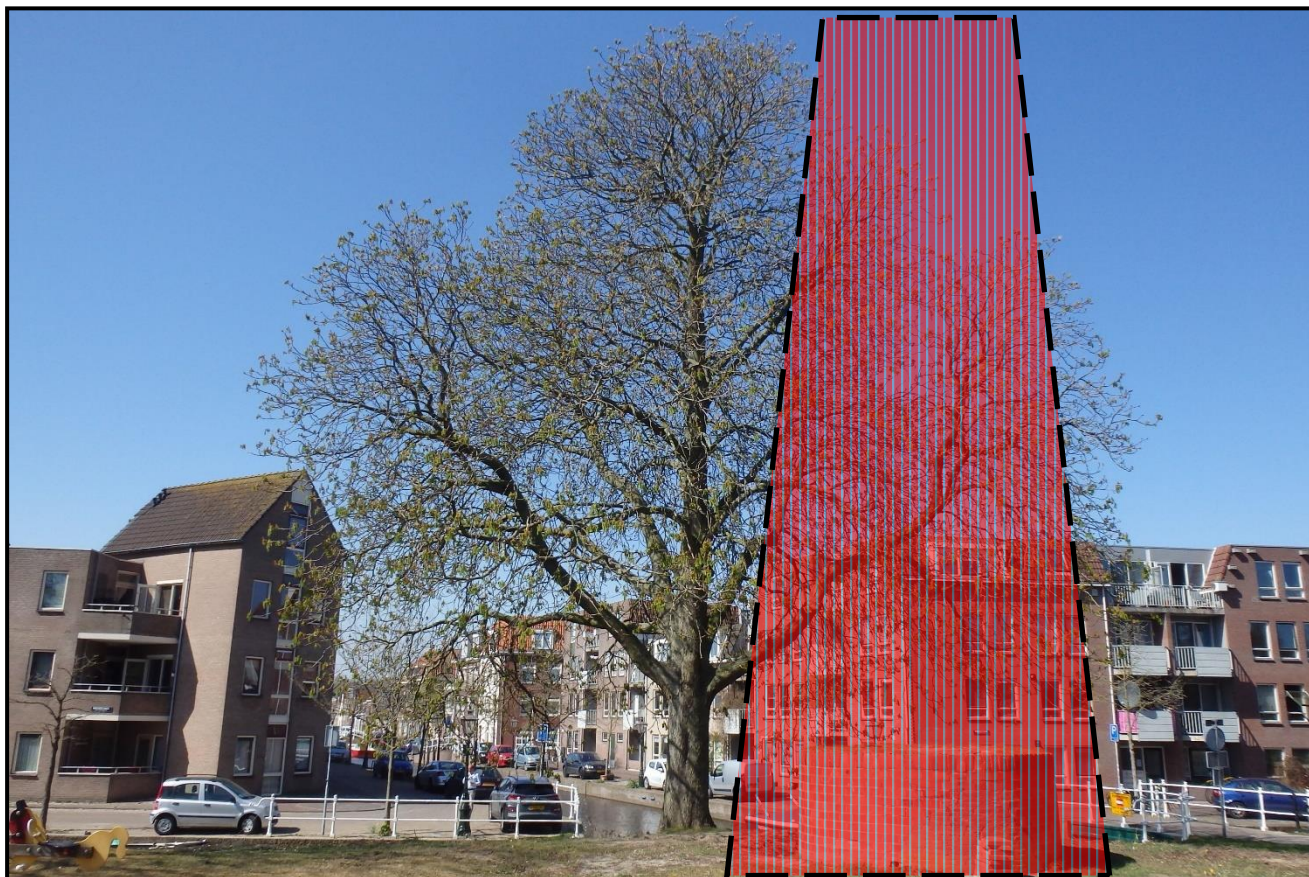
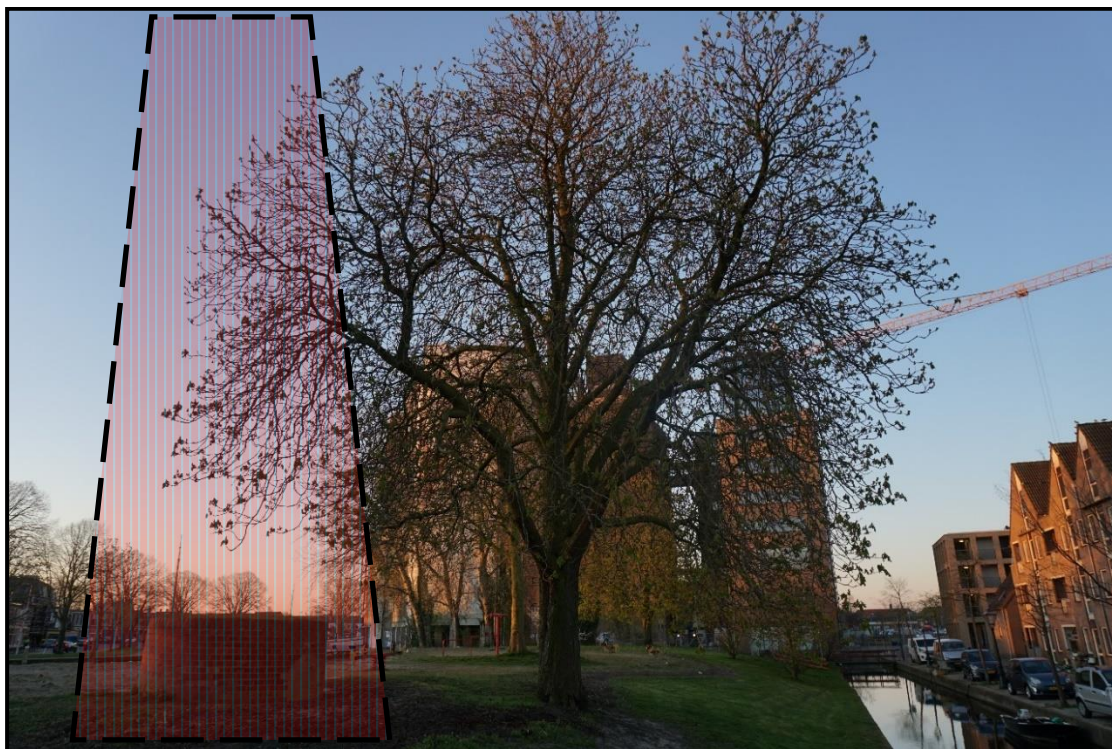
Foto 15: aanzicht geprojecteerd kunstwerk vanaf de oostzijde

Foto 16: Kunstwerkprojectie vanaf de noordzijde

De realisatie van een stalen kunstwerk bij de oude schoorsteen is een beeldbepalend element voor het herstelplan van het park. Naast de oude schoorsteen staat ook de enige boom met speciale status in het park. De 66-jarige paardenkastanje heeft een uitgebreid wortelpakket gevormd dat ook in het projectgebied van de stalen toren is gegroeid. Bovengronds hangt een flink gedeelte van de kroon in het plangebied. Wanneer de toren met traditionele fundering zal worden geplaatst zal het wortelpakket aanzienlijke schade oplopen en zal de boom niet duurzaam gehandhaafd kunnen worden. De kroon kan met snoei in takken tot 5 centimeter doorsnede ruimte bieden aan het plaatsen van het kunstwerk. Wanneer de fundering van het kunstwerk zou worden aangepast tot een gewapende 30 centimeter dikke betonplaat die zou worden aangebracht tot 30 centimeter onder het huidige maaiveld zou het in principe mogelijk moeten zijn om de stalen toren te plaatsen. De toren zou lichtgewicht worden uitgevoerd en wanneer deze plaat zou worden verbonden met de voet van de schoorsteen kan de stabiliteit mogelijk

worden gegarandeerd. De boom zou zo duurzaam worden gehandhaafd en het kunstwerk gerealiseerd. Detailuitwerking is uiteraard voor en door gekwalificeerde constructiedeskundigen.
