# RAPPORTAGE

Bomen Effect Analyse  
Ankerpark in Leiden

336.3881

22 april 2020

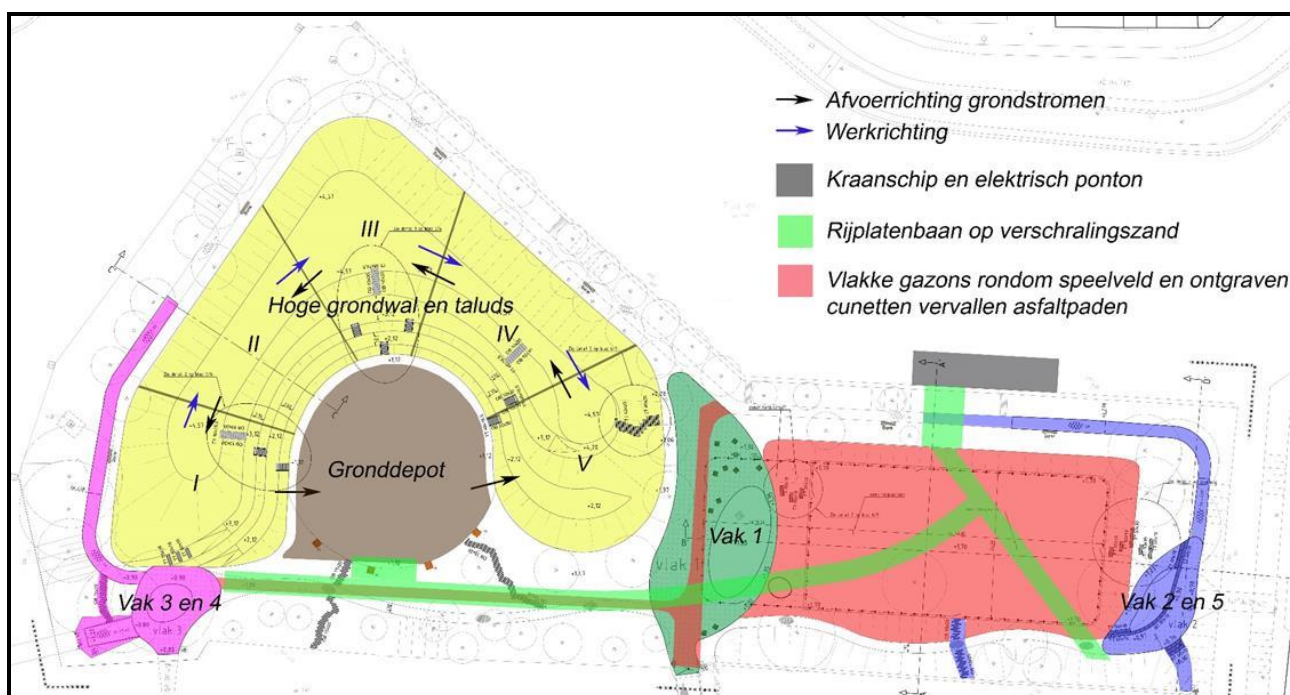
Figuur 4: Indeling vakken werkterrein naar grondwerken. Overgenomen uit mailing met E. van Dijk, 2020.

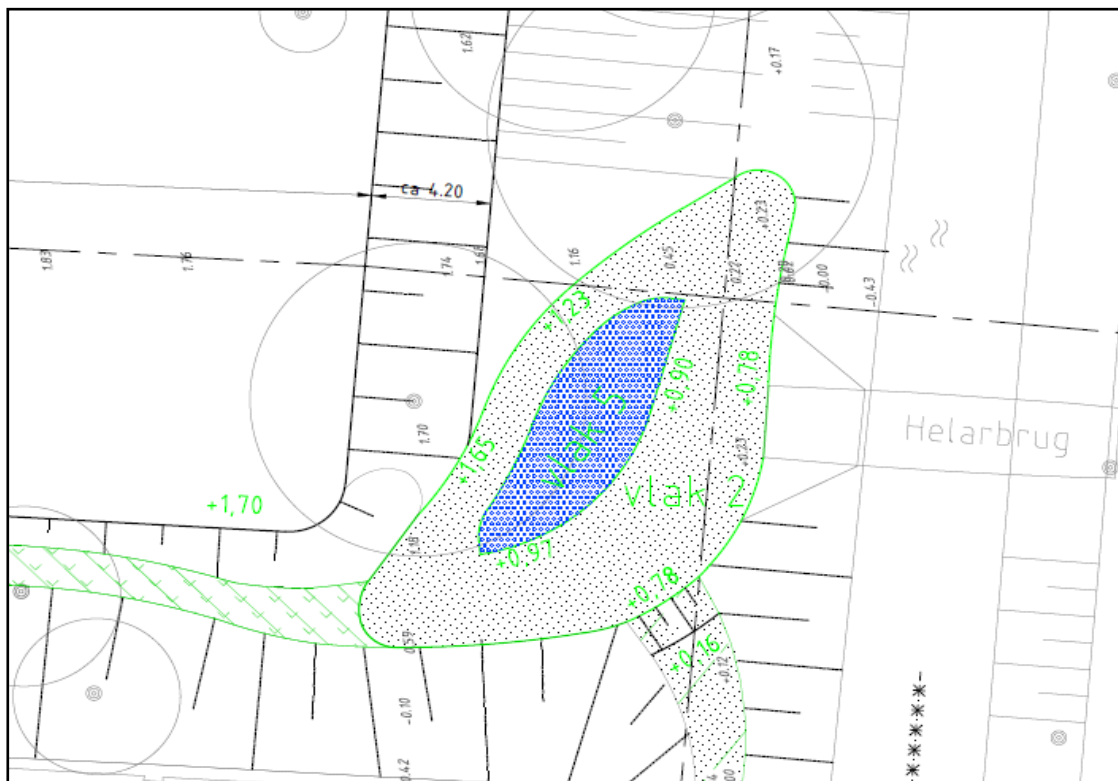
Figuur 7: Bovenaanzicht vak 2 en 5 nieuwe situatie. Het gearceerde gedeelte is de nieuwe halfverharding. In blauw het nieuwe plantvak. Overgenomen uit *Grondwerk 2240213* door J van Yperen, 2020
