# Aanpak molenbiotoop

Suggesties ter verbetering van de windvang van vier Leidse molens

April 2009

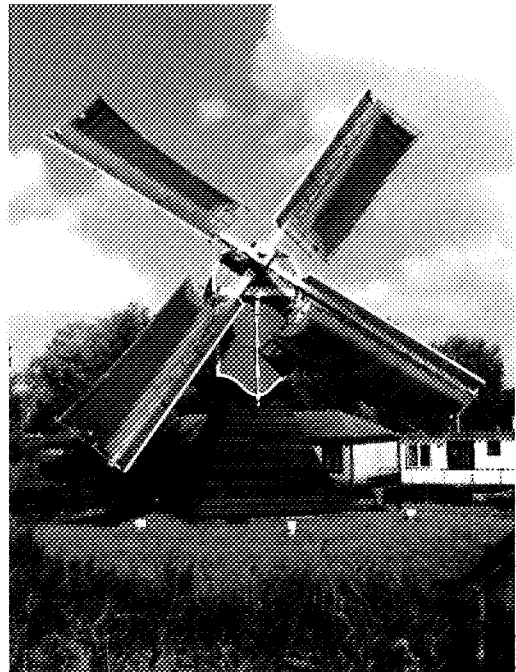
De Kikkermolen is de kleinste wipmolen van Nederland. Tot 1966 zorgde de molen voor de bemaling van de Kikkerpolder, daarna draaide de molen nog slechts incidenteel. In de jaren zeventig raakte de molen geheel ingegroeid.

Vanwege zijn beperkte afmetingen is deze molen extra gevoelig voor verstoringen in de directe omgeving. Die zijn er momenteel ten overvloede, vandaar dat de molen maar heel zelden kan draaien. Om hierin verandering te brengen stellen we de onderstaande ingrepen voor:

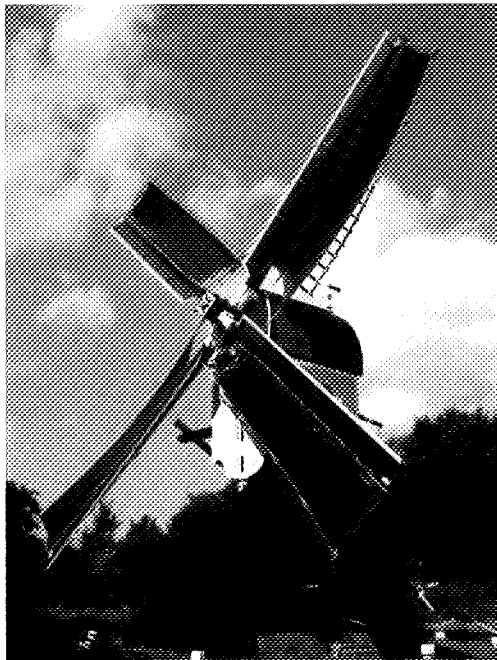
De uit 1735 daterende Maredijkmolen is de oudste molen van Leiden. In 1925 wordt er een Erikson-motor in de molen geplaatst om het scheprad aan te drijven dat zich naast de molen bevindt. Daardoor is men niet meer afhankelijk van de wind. Desondanks besluit men de molen in maalvaardige staat te behouden, zodat deze tijdens de Tweede Wereldoorlog zijn diensten bewijst. Daarna neemt de motor de bemalingstaak weer over. In de jaren '80 volgt een uitgebreide restauratie, maar de molen maalt nog maar zelden. De omgeving is inmiddels verstedelijkt geraakt en de molen vangt amper nog wind.

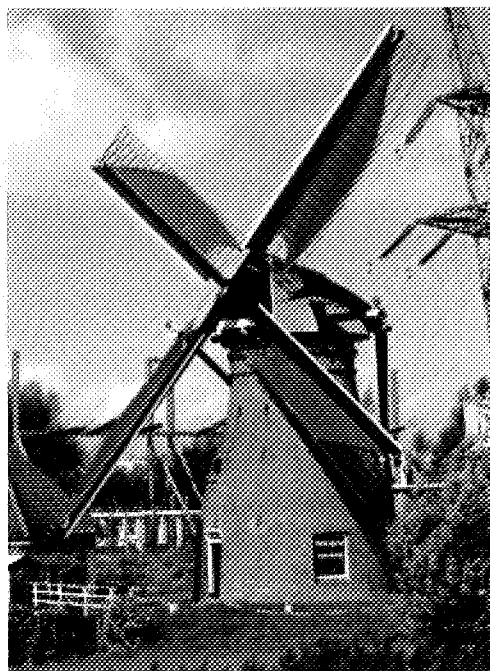
De Stadsmolen is de vervanger van een ronde stenen molen uit 1806. Die molen kwam op zijn beurt in de plaats voor een wipmolen en wat kleinere molens aan de Slaagh- of Stinksloot. De Stadsmolen heeft onder andere de taak om de stadsgrachten te verversen. Na jaren verval wordt de molen in 1978 tot de grond toe afgebroken en vervolgens weer steen voor steen herbouwd. De romp heeft een bijzonder flesmodel. Molenrompen met een dergelijke vorm zijn zeer zeldzaam in Nederland. De Stadsmolen is bedrijfsvaardig en functioneel in de waterbeheersing van de volkstuinen, gelegen tussen De Zijl en de Gooimeerlaan.

Hoewel deze molen een betere biotoop heeft dan de voorgaande twee molens, staan ook hier beplantingen in de omgeving die voor windbelemmering zorgen. Wij stellen de volgende ingrepen voor om de molenbiotoop te verbeteren:

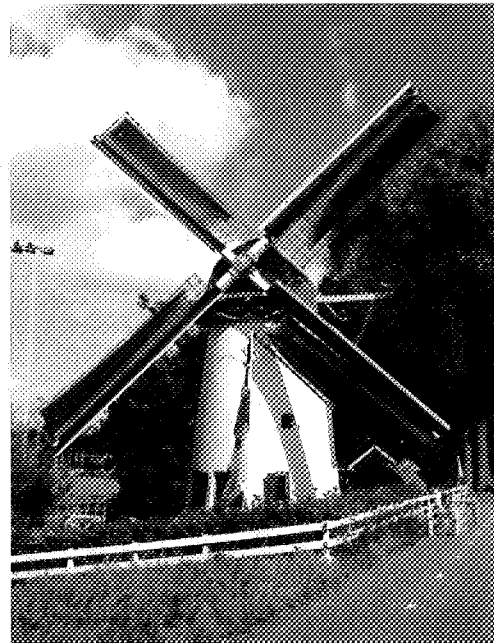
De huidige molen is de opvolger van een identieke molen die in 1892 verbrandde. Het scheprad bevond zich voorheen op enkele meters van de molen in de ronde kast. In de jaren '50 is de molen echter leeg gesloopt om deze geschikt te maken voor bewoning. Alleen het gietijzeren bovenwiel resteert nog van het oorspronkelijke binnenwerk. In tegenstelling tot de voorgaande drie molens kan de Rodenburgermolen niet meer voor bemalingsdoeleinden worden ingezet.

Deze gedeeltelijk gewitte molen heeft een zeer slechte windvang. Ondanks het feit dat een enthousiaste vrijwillige molenaar er onlangs zijn intrek in heeft genomen, kan de molen maar af en toe draaien. Er zijn meerder mogelijkheden om de omgeving van de molen beter af te stemmen op de molen. Wij stellen de volgende ingrepen voor:
