# RAPPORTAGE

Boom Effect Analyse bij 31 bomen  
aan het Lammenschans stationsgebied te Leiden

330.4202

10 december 2020

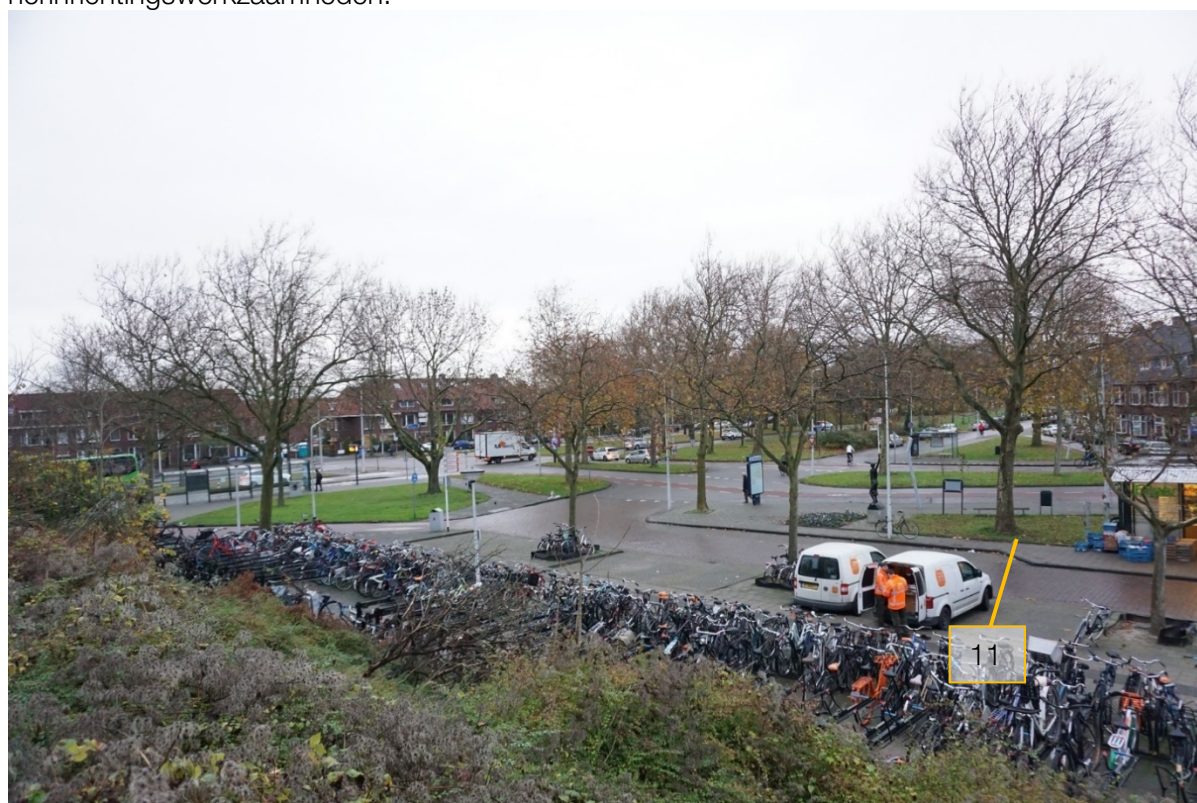
Foto 1: Beeld van het Lammenschans stationsgebied met aan de rechterzijde boomnummer 11, centraal staande in het projectgebied.

- Graafwerkzaamheden bij de bomen met boomnummer 3, 11, 14 en 15 zijn alleen toegestaan onder begeleiding van een boomtechnisch toezichthouder die of European Tree Worker of European Tree Technician gecertificeerd is. Dit omdat het tot schade aan de beworteling van de bomen kan leiden. De boomtechnisch toezichthouder dient er dan op toe te zien dat er geen (ernstige) wortelschade ontstaat als gevolg van graafwerkzaamheden.

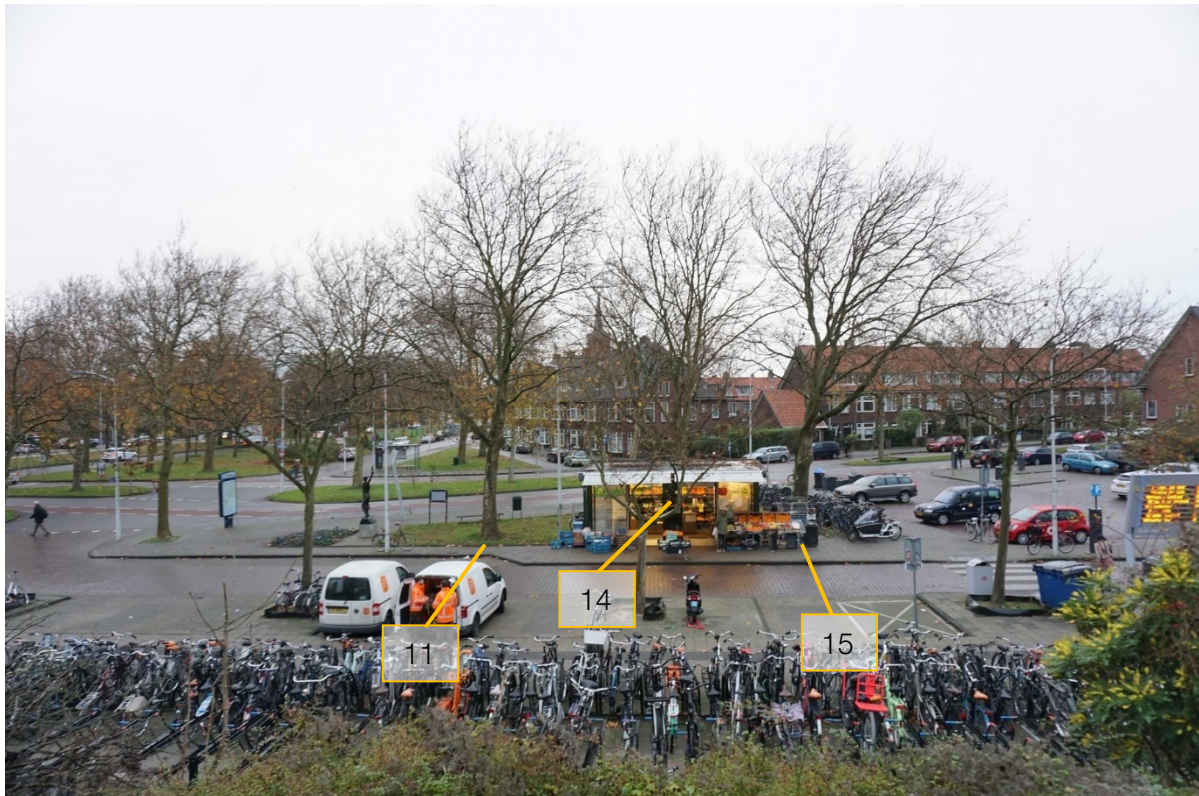
Foto 2: Beeld van het Lammenschans stationsgebied met centraal boomnummer 11, 14 en 15 centraal staande in het projectgebied.

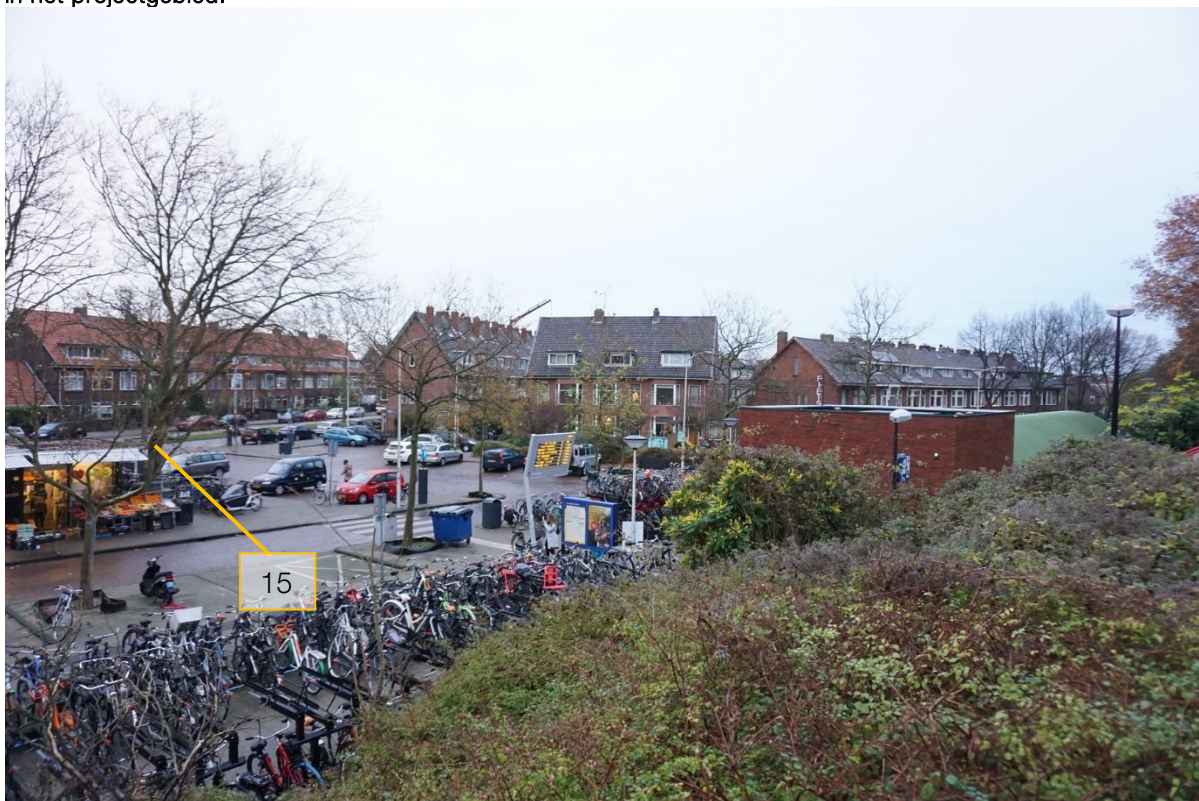
Foto 3: Beeld van het Lammenschans stationsgebied met aan de linkerzijde boomnummer 15, centraal staande in het projectgebied.
